Schlussbericht der Eidgenössischen Flugunfall-Untersuchungskommission

des Flugzeugs SE-210 "Caravelle III" HB-ICT

vom 25. April 1962

auf dem Flughafen Zürich-Kloten.

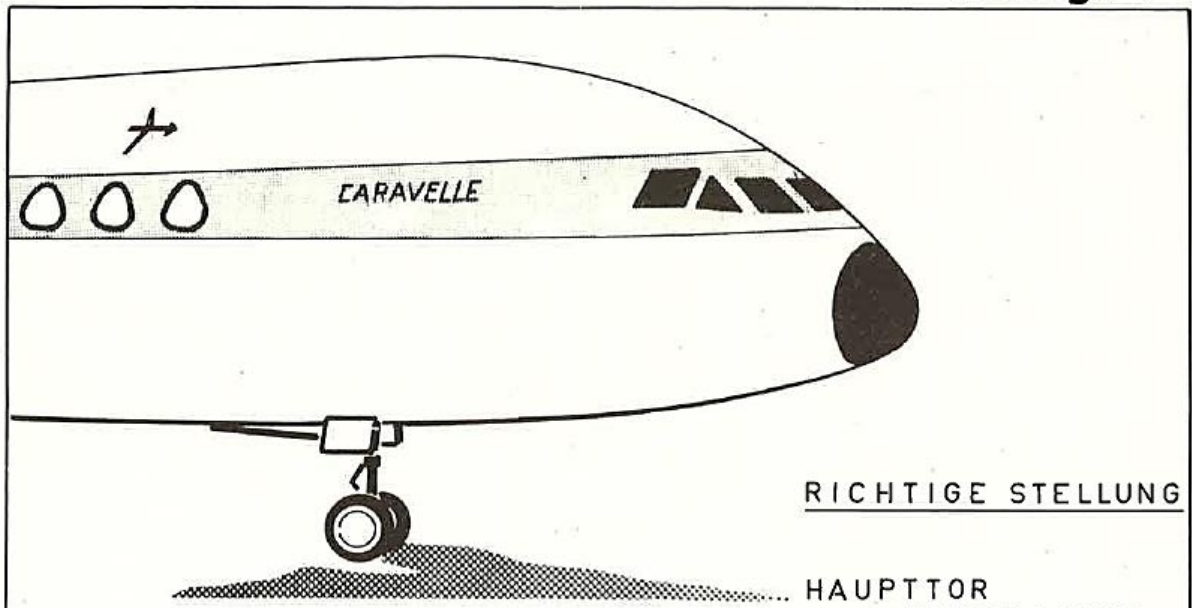
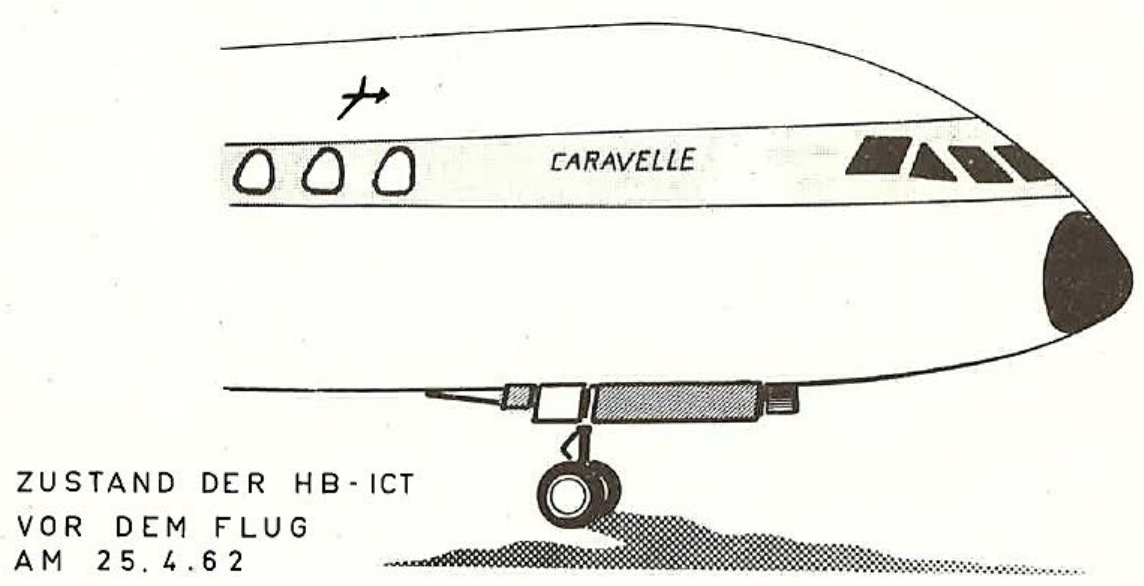
Beilage 2

Am Boden kann das Haupttor geöffnet werden, was auf jeder Seite die Lösung einer Verbindung im Kulissenmechanismus erheischt. Das allgemeine Bild am Flugzeugbug ändert sich dadurch recht deutlich; es unterscheidet sich aber nicht auffallend vom Bild, das der Normalzustand bei anderen Flugzeugmustern bietet.

ANSICHT DES FLUGZEUGES
MIT GESCHLOSSEMEM UND GEÖFFNETEM
HAUPTTOR

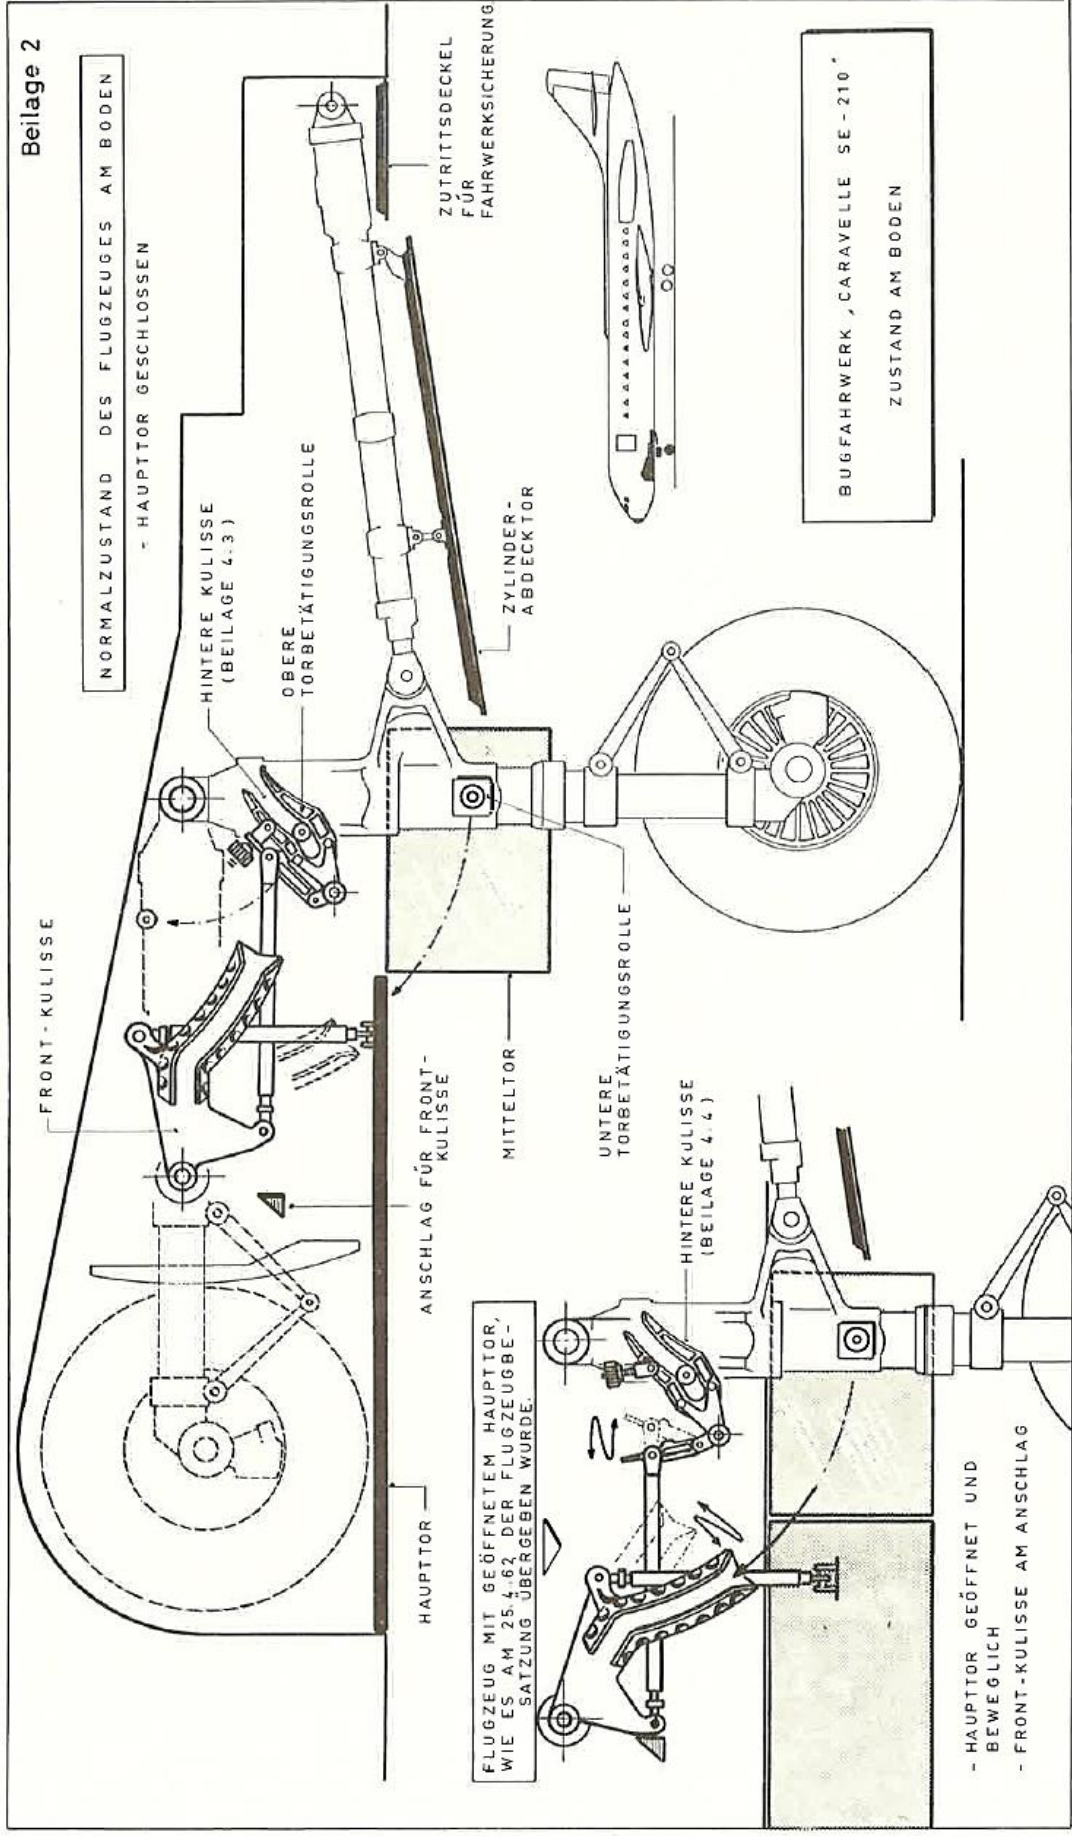
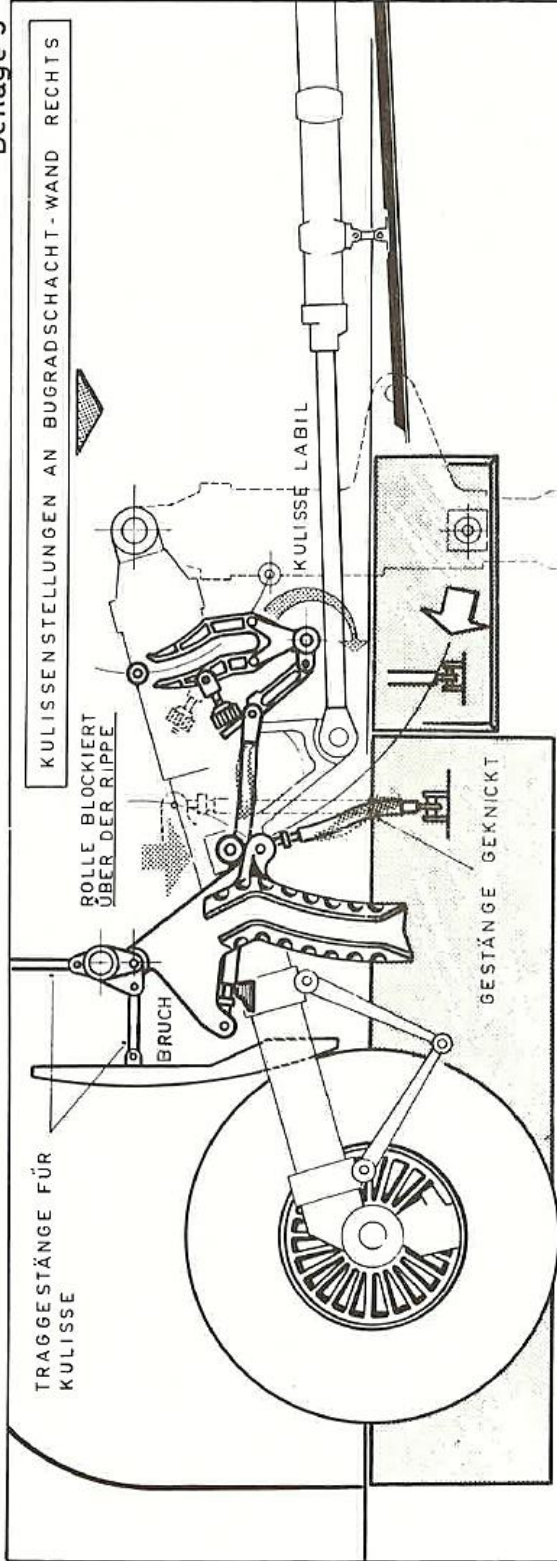
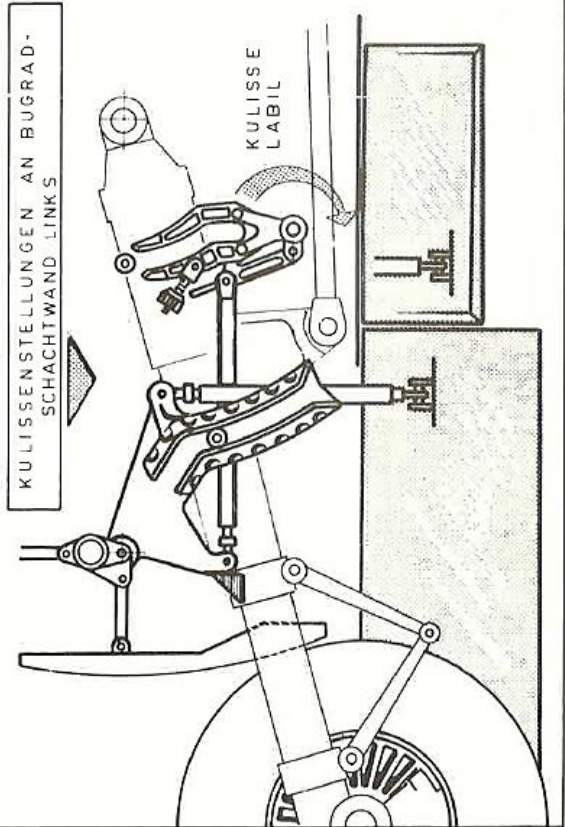
BUGFAHRWERK HB-ICT WÄHREND DEM EIN-FAHRVORGANG
AUSFAHRSTELLUNG BLOCKIERT

- während der Betätigungsmechanismus des linken Haupttors beim Einfahren normal funktioniert hatte, hatten sich am rechten Haupttor Teile der losgelösten Verbindung (s.222) gegenseitig verstemmt, woraus sich im Mechanismus unter der Wirkung der Einfahrkräfte erhebliche Verformungen und Verschiebungen ergaben;
- diese Veränderungen hatten dann ihrerseits das Bugfahrgestell zu Beginn der Wiederausfahrbewegung blockiert.

des Bugrades sind durch die Aussagen der Beteiligten und durch die Befunde am Flugzeug klargestellt. Auffallend ist, dass der Kulissenmechanismus nicht auf beiden Seiten verklemmte, sondern links in der ersten Phase seinen Torflügel ohne Verklemmung schloss; das lässt sich aber durch zufällige Unterschiede in der Stellung der am Boden gelösten Verbindungsteile gut erklären.

KULISSENSTELLUNGEN AN BUGRADSCHACHT-WAND RECHTS

KULISSENSTELLUNGEN AN BUGRAD-SCHACHTWAND LINKS

EINFAHRVORGANG		
NORMAL	HB-ICT (LINKS)	HB-ICT (RECHTS)
Hinterer Torbetätigungs-Kulissen mit Verbindungshabelein gekuppelt.	Verbindungshabelein gelöst	Verbindungshabelein gelöst
Torstützungs-Schwankbolzen festgeschraubt und gesichert	hebt in ausgeschwenkter Stellung	kippt zurück in Ausgangsstellung
Obere Torbetätigungsrollen schwenken die hinteren Kulissen zwangsläufig in der Rollenbahn	Hinterer Kulisse kommt normal auf den Verbindungshabelein liegen	Hinterer Kulisse drückt mit dem gekippten Torstützungs-Schwankbolzen den Verbindungshabelein in eine extremen Stellung.
Hauptkore werden geöffnet	Linke Torhälfte bereits geöffnet	Rechte Torhälfte bereits geöffnet
Front Kulissen werden bis zum Anschlag geschwenkt	Front Kulisse schon am Anschlag aufsteigende Lösung des Verbindungshabele.	Front-Kulisse wird über die Endstellung des Anschlaggedrückt.
Front-Kulissen liegen in der Bahn der unteren Torbetätigungsrollen	Front-Kulisse liegt in der Bahn der unteren Torbetätigungsrollen	Front-Kulisse liegt unterhalb der Bahn der unteren Torbetätigungsrollen

Untere Torbetätigungsrollen greifen in die Front-Kulisse und werden die Fore geschlossen	Untere Torbetätigungsrollen greifen in die Front-Kulisse und wird die linke Torhälfte schließen.	Untere Torbetätigungsrollen bewegt sich ausserhalb der Front-Kulisse. Die Rolle kommt über die Rippe des Kulissenhabele zu liegen. Blockiert in dieser Stellung das Ausfahren des Fahrerwerk
