Schlussbericht der Eidgenössischen Flugunfall-Untersuchungskommission

des Flugzeuges MAULE M-4-210 C HB-ETP

vom 30. Oktober 1978

auf dem Flugfeld Bad Ragaz

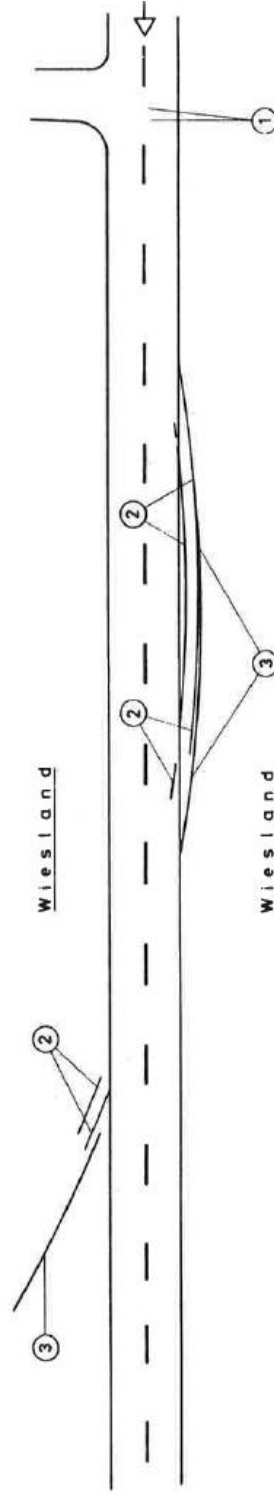
Das Flugzeug brach nach rechts aus, überquerte die Piste und rollte mit voll ausgefahrenen Landeklappen und angezogenem Höhensteuer nach links schiebend in Richtung Windschutzstreifen (ca. 4-5 m hohe Hecke). Etwa 80 m vor dem Windschutzstreifen hob das Hauptfahrwerk und nach weiteren 24 m das Heckrad vom Boden ab.

Da die Höhe nicht ausreichte, um den Windschutzstreifen zu überfliegen, versuchte der Pilot nach rechts auszuweichen. In der Rechtskurve schmierte das Flugzeug ab und schlug mit dem rechten Flügelende am Boden auf. Das Flugzeug drehte sich

weiter über die Nase und rutschte annähernd in Bauchlage rückwärts in den Windschutzstreifen und kam so zum Stillstand.

- ① ERSTE BODENBERÜHRUNG DES FLUGZEUGES
- ② SPUREN DES RECHTEN UND LINKEN HAUPTFAHRWERKES
- ③ SPUREN DES HECKRADES
- ④ AUFSCHLAG DES RECHTEN FLÜGELENDEN
- ⑤ AUFSCHLAG DER FLUGZEUGNASE
- ⑥ FLUGZEUGENDLAGE
