Schlussbericht der Eidgenössischen Flugunfall-Untersuchungskommission

des Flugzeuges Fuji FA-200-180AO HB-EUH

vom 8. September 1978

bei Buchs/LU

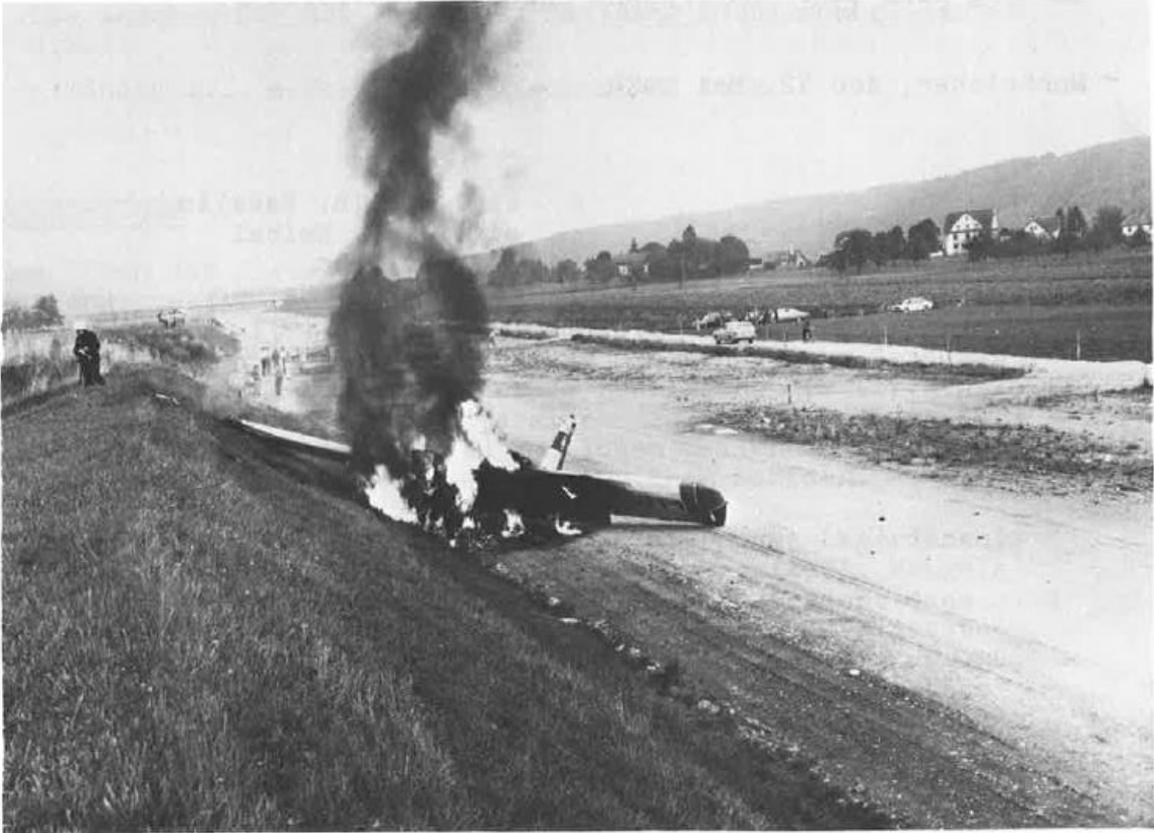
Aufnahme des brennenden Flugzeuges (in Richtung SW) kurz nach dem Unfall. Links: 6 m hoher Erdwall; Bildmitte: die Autobahn-Baustelle. Rechts: die zur Notlandung ausgewählte Wiese.
