Rapport final de la Commission fédérale d'enquête sur les accidents d'aéronefs

de l'avion SIAI-Marchetti S 205-18/R HB-ELM

survenu le 14 octobre 1977

à Onnens/FR

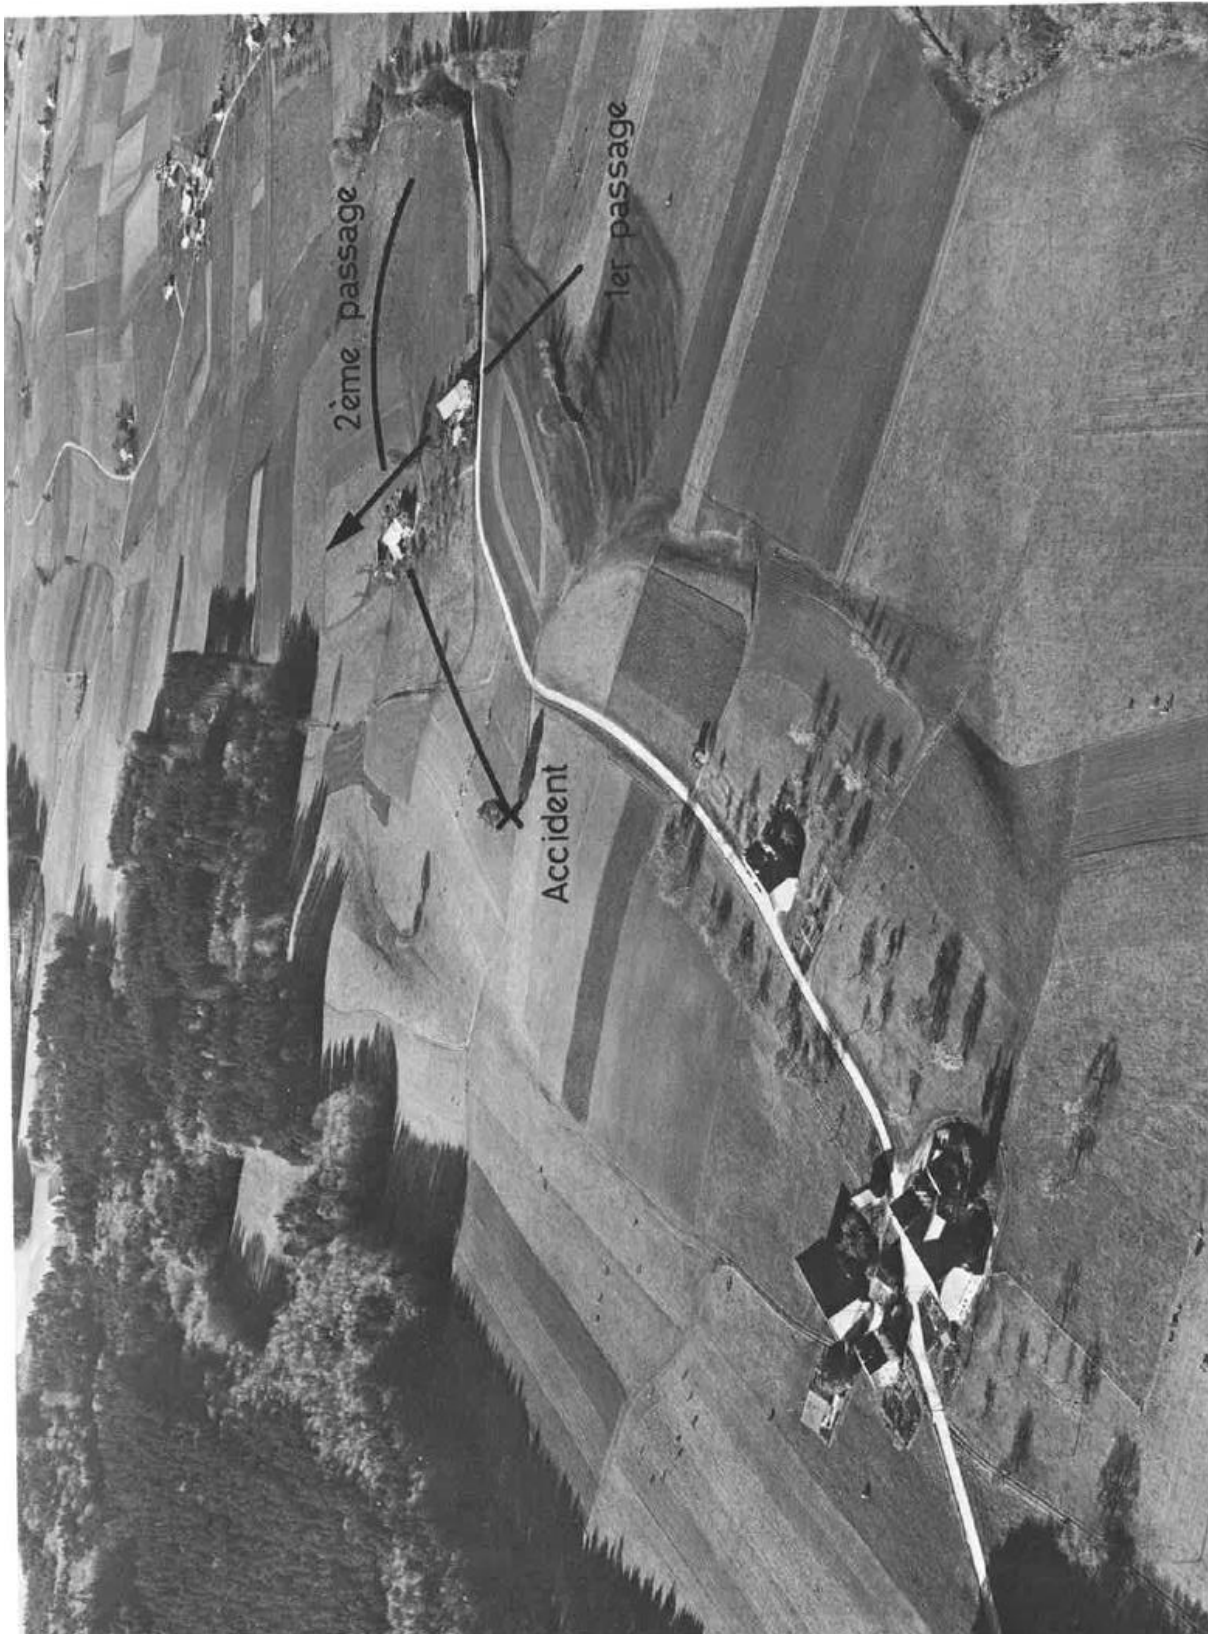
ANNEXE 2

Vue aérienne du site de l'accident en direction ouest - s/ouest

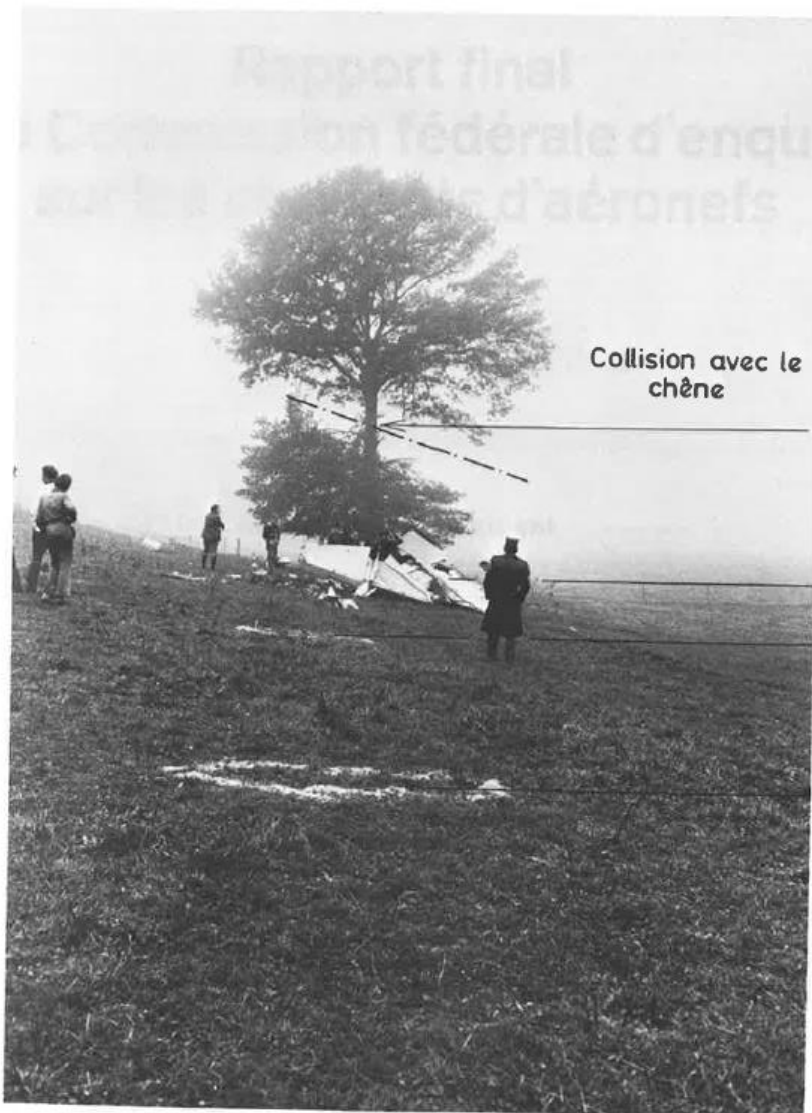
ANNEXE 3

1.12.1 Les constatations faites sur l'épave et sur les lieux de l'accident ont permis d'établir que l'avion a percuté le chêne sur une trajectoire légèrement ascendante avec une inclinaison sur la gauche de 25° environ, au cap 110° à une hauteur de 8 mètres. Après que l'aile droite eut été arrachée lors de l'impact avec l'arbre, l'avion a basculé sur la gauche et percuté le sol d'abord avec l'aile gauche puis avec l'hélice (annexe 3).

Vue d'ensemble en direction ouest

Collision avec le
chêne

Epave
