Schlussbericht der Eidgenössischen Flugunfall-Untersuchungskommission

des Hubschraubers Bell 206 B HB-XFH

vom 18. März 1978

auf dem Gebirgslandeplatz Gstellihorn/BE

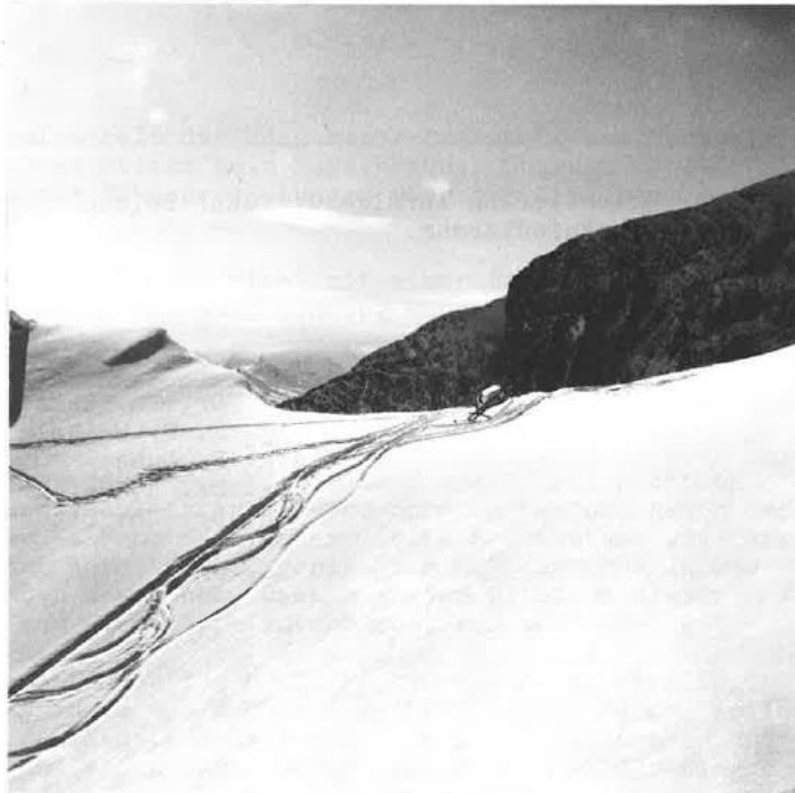
- Die Landestelle liegt auf einem Grat am Fusse des südöstlichen Gipfelhanges des Gstellihorns auf 2680 m/M und ist ohne Anflughindernisse gut anzufliegen. Die ca. zwei Monate vor dem Unfall als Landehilfe gesteckte orange Flagge von ca. 30 x 25 cm auf der rechten Gratseite war sichtbar und ragte noch 10 bis 15 cm (von den ursprünglichen ungefähr 80 cm) aus dem verwehten Neuschnee. Die vom Piloten gewählte Landestelle wies keine weiteren markanten Bezugspunkte auf, die als Landehilfe hätten benutzt werden können.

- Die Bodenfreiheit der Hauptrotor-Drehebene bei Neutralstellung des Sticks beim Hubschrauber beträgt ca. 2.80 m; die Höhe der Schneeverwehungen über der Landestelle 1.50 bis 1.70 m.

Oben: Unfallgelände aus nordöstlicher Richtung.

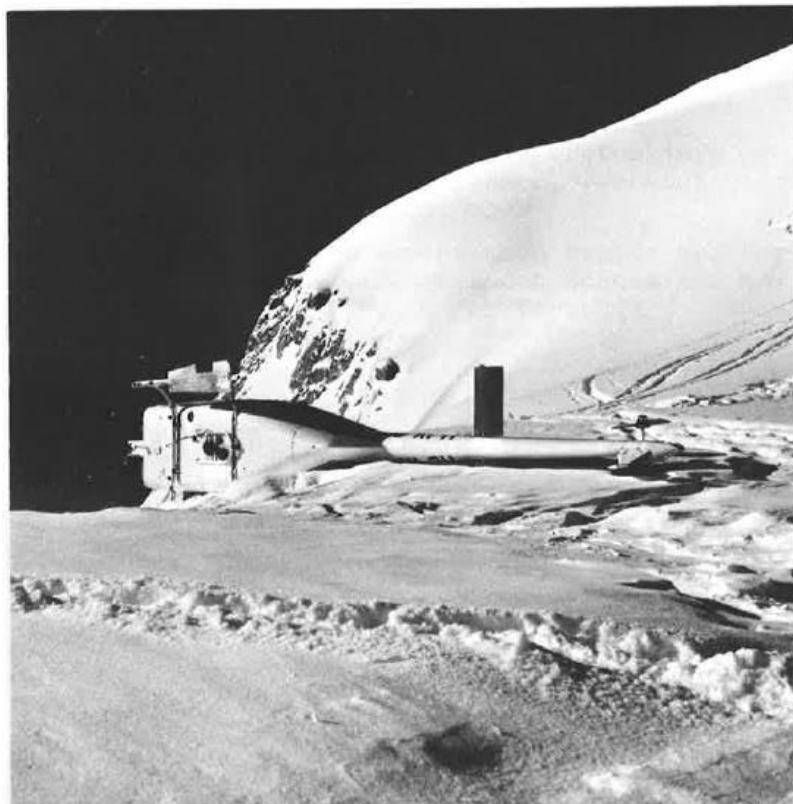
- Der Hubschrauber lag seitlich nach rechts umgekippt. Der Hauptrotor war mit der Schneewächte in Berührung gekommen und unterhalb des Rotorkopfes abgebrochen.

- Berühren der Schneeverwehung mit dem Hauptrotor infolge Einsinkens des Hubschraubers im Neuschnee, verbunden mit einer Rechtsneigung der Rotorebene, oder
- seitliches Gleiten des Hubschraubers nach rechts bei Verlust der Orientierung wegen aufwirbelndem Schnee und anschliessendes Anhängen der Kufe an der Verwehung.

Unten: Endlage des Hubschraubers. Am rechten Bildrand oberhalb des Heckrotors Schleifspuren des Hauptrotors.

Den zweiten Landeanflug hätte er hoch, d.h. ausserhalb Bodeneffekt in ca. 4-5 m über der Aufsetzzone beenden sollen, um zuerst den Neuschnee mit dem Rotorwind wegzublasen und anschliessend ein kontrolliertes Aufsetzen bei der Flagge
