Rapport final de la Commission fédérale d'enquête sur les accidents d'aéronefs

de l'hélicoptère Enstrom F-28A HB-XED

survenu le 18 mai 1978

à Pompaples/VD

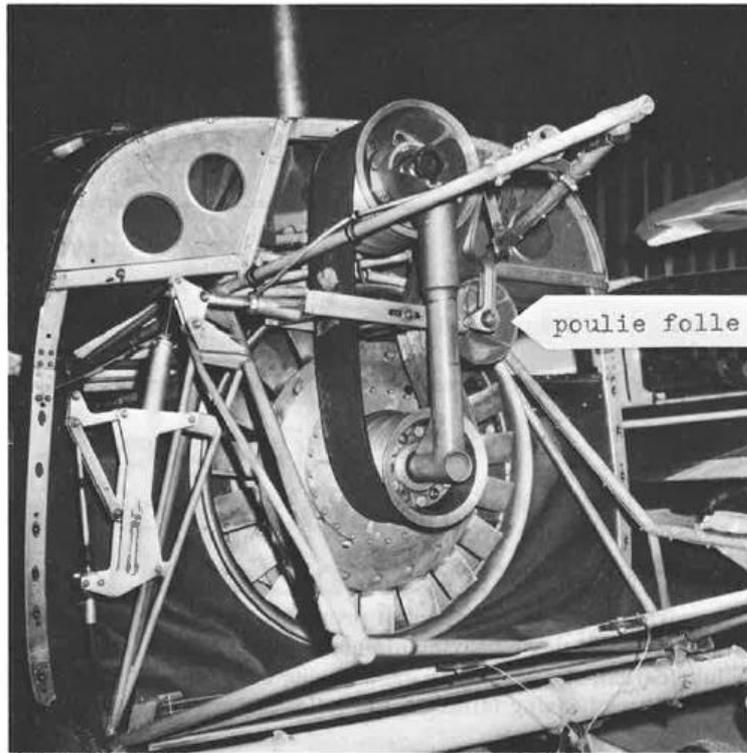
- L'examen de l'hélicoptère a révélé que les anomalies constatées en vol par le pilote ont été provoquées par un mauvais fonctionnement du mécanisme d'entraînement à courroie du rotor principal, consécutif à la rupture du palier avant de la poulie du tendeur de la courroie. Le tendeur, actionné mécaniquement depuis le cockpit, constitue également l'embrayage de ce système de transmission. La poulie, montée folle sur un support en alliage léger forgé, repose sur deux roulements à billes retenus par des bagues d'arrêt dans des logements appropriés aménagés aux extrémités des bras du support.
- Le temps d'utilisation des roulements à billes (prepacked sealed bearing MRC202SZZ) est limité à 600 heures.
- Les deux paliers ont été retrouvés complètement asséchés.

Les cages et toutes les billes ont disparu. Les chemins de roulement, en partie détruits, présentent des traces évidentes d'échauffement. L'œil cernant le roulement avant a éclaté, permettant à l'axe de la poulie de s'échapper.

L'état dans lequel ont été retrouvés les deux paliers de la poulie du tendeur de la courroie de transmission permet de conclure à une défaillance des roulements à billes due à une lubrification insuffisante.

La panne survenue au mécanisme d'entraînement du rotor principal est due à la rupture, à la suite d'une lubrification insuffisante, des paliers à billes de la poulie folle du tendeur de la courroie de transmission.

Photo du haut: transmission rotor Enström F-28 A avec mécanisme d'embrayage
Photo du bas: poulie folle du tendeur avec palier avant détruit

- A la suite de ruptures prématurées, attribuées à un manque de lubrification et à la corrosion, survenues à des roulements équipant les hélicoptères du type en cause et de ses dérivés, le constructeur a diffusé en date du 15 février 1977 la consigne (Service Information Letter) No 0059, enjoignant les exploitants d'hélicoptères de sa marque de vérifier périodiquement, mais au plus tard toutes les 100 heures (50 heures sous certaines conditions d'exploitation non remplies dans le cas particulier), l'état des roulements et de les lubrifier avec une graisse appropriée.

1. Upper Jack Strut Bearing #99608X3B
Hand pack with EXXON ANDOK-B or MIL-G-18709A grease.
2. Idler Pulley Bearings #202SZZ
Hand pack with EXXON ANDOK-B or MIL-G-18709A grease.
3. Tail Rotor Teeter Bearings #KP8A (ball only)
Hand pack with Shell #14 or MIL-G-25537A grease.
4. Lower Swash Plate Bearing #5201SBK22-ABEC
Hand pack with EXXON ANDOK-B or MIL-G-18709A grease.
