Rapport final de la Commission fédérale d'enquête sur les accidents d'aéronefs

de l'hélicoptère SA 315 B Lama HB-XEV

survenu le 16 novembre 1978

à Zermatt/VS

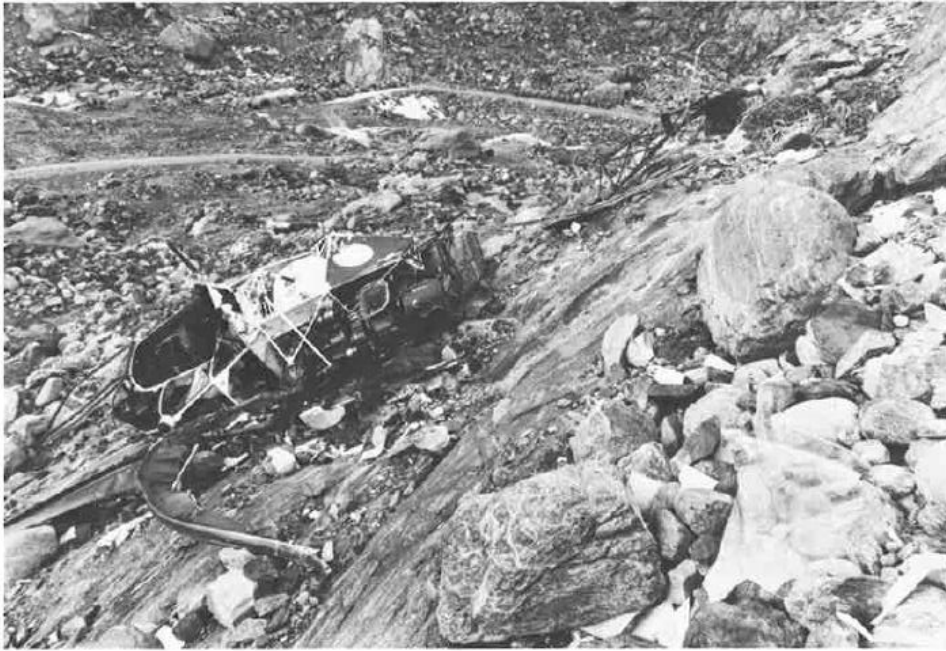
L'hélicoptère percute dans cette configuration une pente au sol inégal et rocailleux, bascule et se retourne avant de s'immobiliser sur le flanc gauche, environ 40 m en contrebas.

Photo du haut: vue générale de l'épave

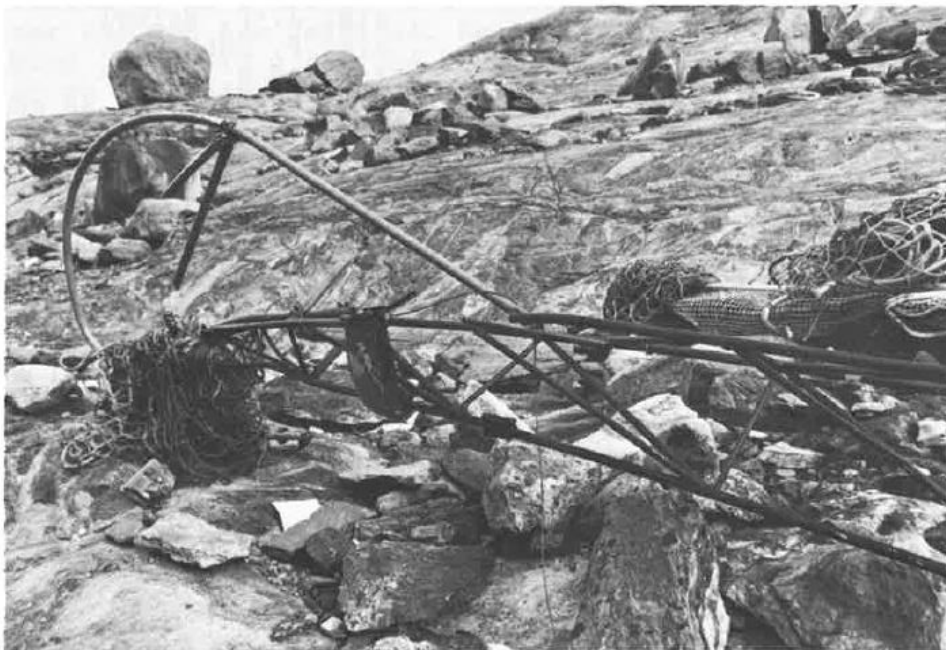
- Des constatations faites sur le lieu de l'accident, il ressort que la perte de contrôle en lacet de l'hélicoptère a été causée par la rupture des pales de l'hélice anticouple à la suite d'une pénétration de la charge, suspendue à l'élingue sous l'hélicoptère, dans le champ de l'hélice.

Les pales, arrachées à l'emplanture, n'ont pas été retrouvées. Elles ont provoqué une déchirure dans le filet d'emballage et happé une partie de son contenu, lequel a été retrouvé enroulé autour du moyeu de l'hélice.

La charge suspendue à l'élingue, relativement légère par rapport à son volume, s'est inclinée vers l'arrière sous l'effet du vent relatif dès l'instant où l'hélicoptère est parti en translation. L'angle formé par l'élingue et la poutre a encore diminué lorsque le pilote a cabré l'appareil dans le but de diminuer sa vitesse. Mais ce n'est qu'au moment où il a cassé sa trajectoire en repoussant le manche cyclique en avant dans le but de rétablir une assiette de vol normale, sans chercher à compenser au levier de pas général la perte soudaine de sustentation résultant de cette manœuvre afin d'augmenter le taux de descente, que la charge a finalement pénétré dans le champ du rotor de queue et provoqué sa rupture.

Photo du bas: poutre arrière avec filet enroulé autour du moyeu de l'hélice anticouple
