# Schlussbericht der Eidgenössischen Flugunfall-Untersuchungskommission

des Flugzeuges Cessna C-182 P D-ECWZ

vom 8. Mai 1978

im Calfeisental/SG

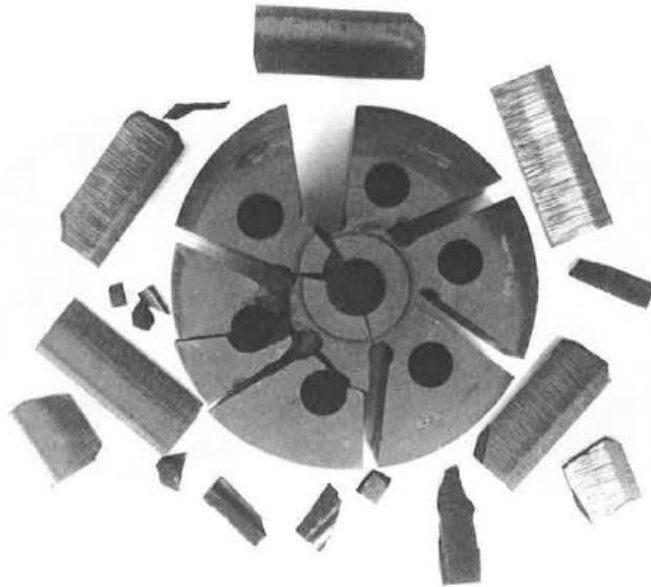
Die Vakuumpumpe war während des Fluges ausser Betrieb. Diese Annahme wird durch nachstehende Feststellungen bestätigt:

VAKUUMPUMPE

Drehschieber und Rotor

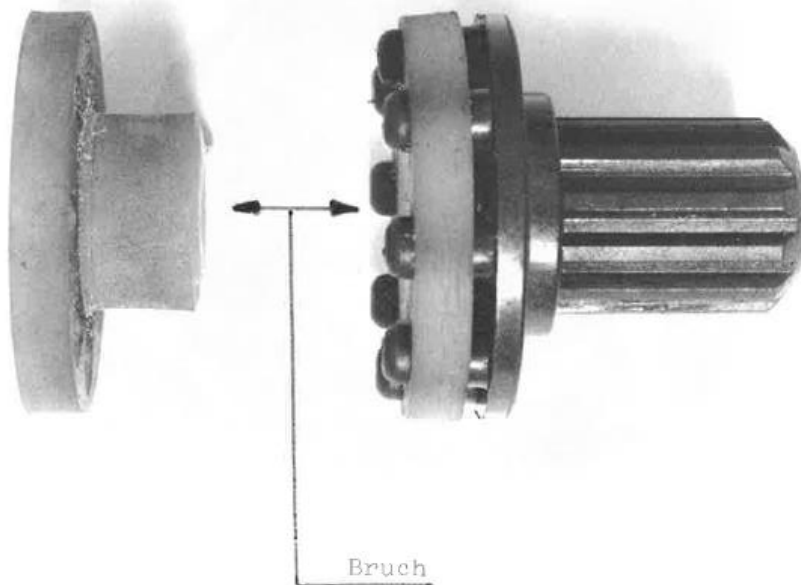
Elastische Kunststoffkupplung

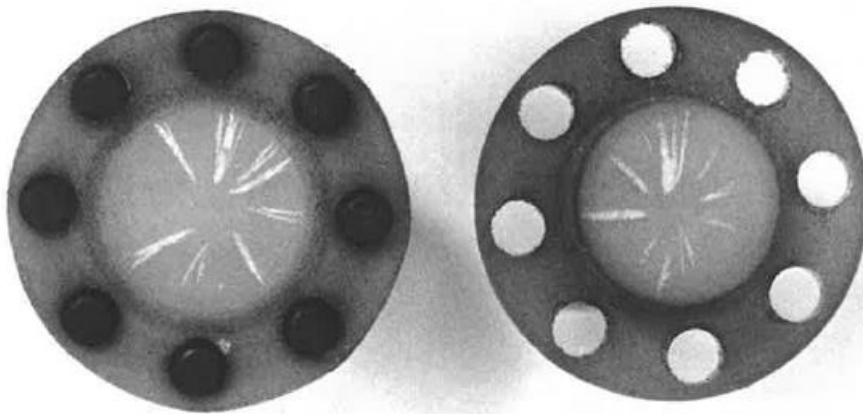
- Der Pilot meldete sowohl vor dem Start in Nizza wie im Flug "No suction".
- Das Vorkommnis ereignete sich um ca. 0600 Uhr; um diese Zeit arbeitet kein Unterhaltsbetrieb in Nizza.
- Die Zeit von maximal 15 Minuten, während der sich die D-ECWZ nach dem Zurückrollen auf dem Abstellplatz befand, hätte nicht ausgereicht, um einen Pumpenwechsel vorzunehmen. Die Vakuumpumpe wies zahlreiche Brüche an Drehscheibe und Rotor auf. Dies hatte zur Folge, dass die Pumpenwelle blockiert wurde und ein Torsionsbruch an der elastischen Kunststoffkupplung (Sollbruchstelle) entstand (Beilage 3).
- Die Vakuumpumpe stand längere Zeit ausser Betrieb, während der Motor drehte. Diese Feststellung wird durch folgende Befunde bestätigt:
  - Die Bruchflächen der elastischen Kupplung sind glattpoliert (Beilage 4).
  - Das abgetragene Material an den Bruchflächen wurde im Gehäuse radial deponiert (Beilage 4).

VAKUUMPUMPE

Bruchflächen der elastischen Kunststoffkupplung

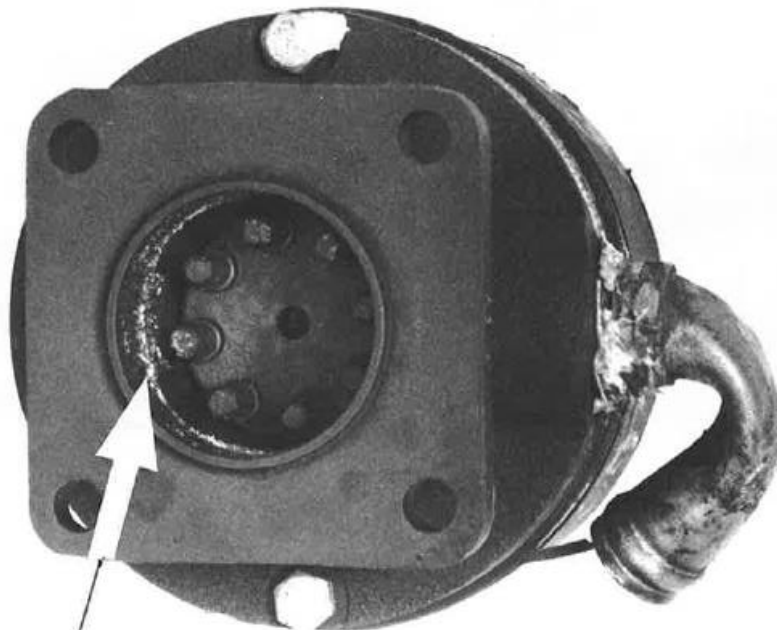
Pumpengehäuse mit Flansch

Abgelagertes Material
