Rapport final de la Commission fédérale d'enquête sur les accidents d'aéronefs

des avions Spitfire AB-910 QJJ et AT-16 PH-KMA

survenu le 21 août 1978

à l'aérodrome de Bex

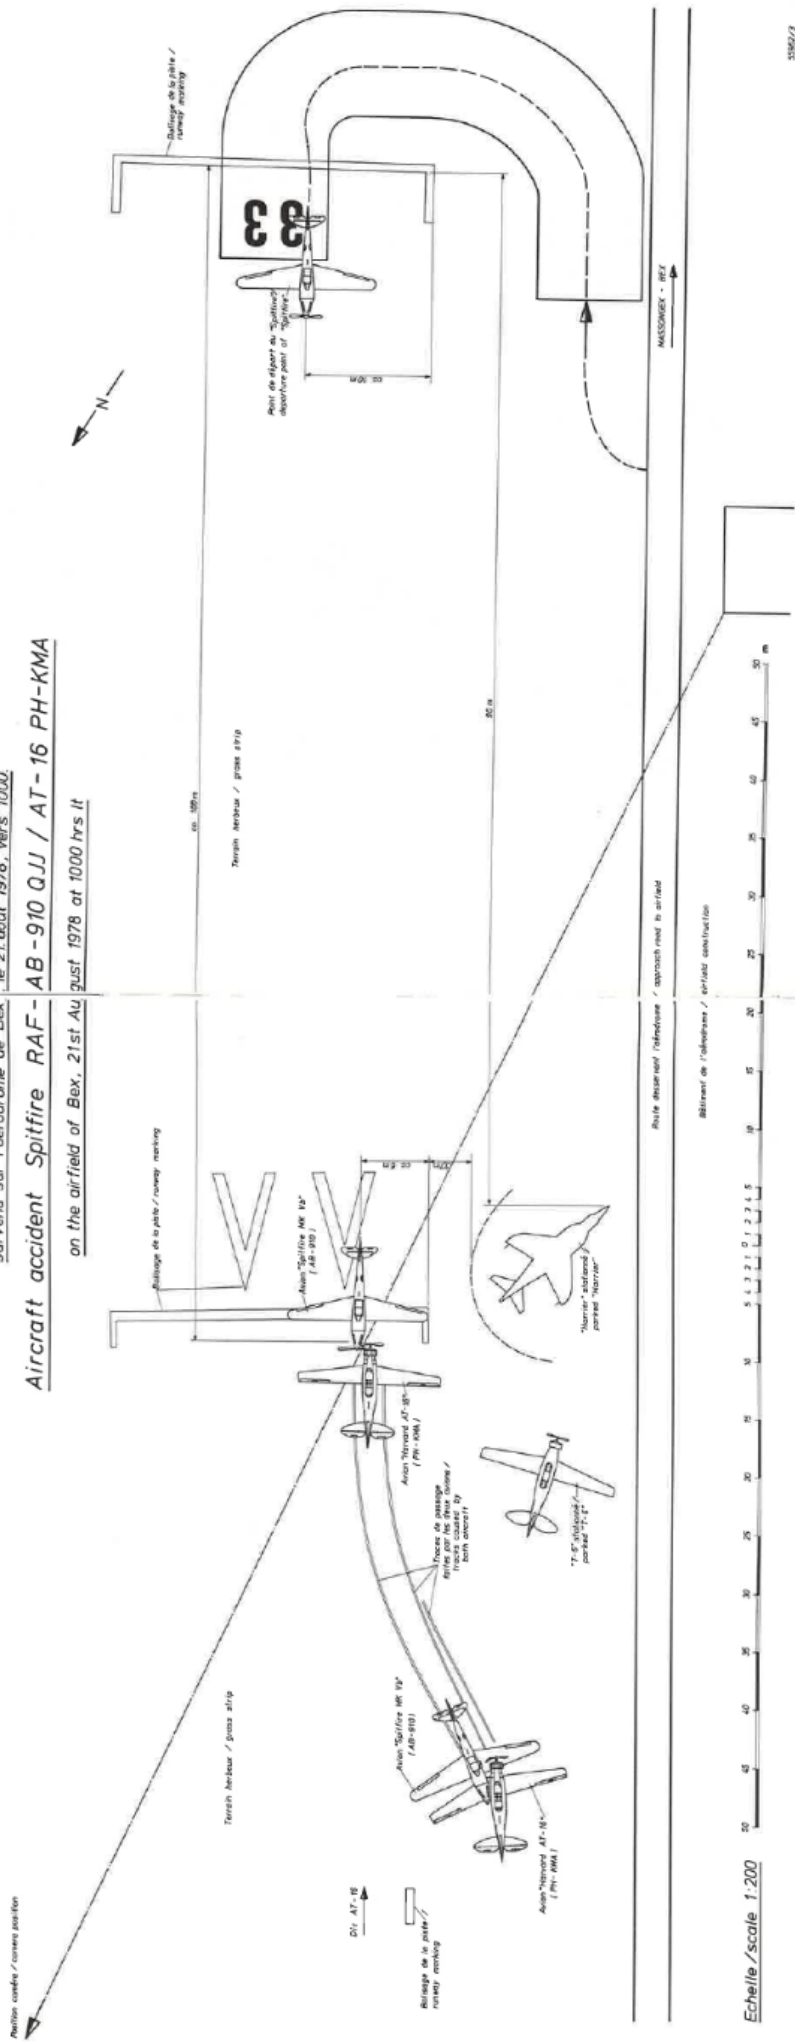
Echelle / scale 1:200

Après avoir reçu l'autorisation de rouler le pilote se dirige avec son AT-16 vers le point d'attente, en longeant en zigzag la piste 33 (annexe 1). La voie de roulage est occupée environ 100 mètres après le début de la piste 33 par deux avions

parqués : un Hawker "Harrier" et un T-6, de type analogue et d'aspect identique à l'AT-16. Le pilote évite ces deux avions en entrant sur la piste ; seule l'extrémité de l'aile droite de son avion est encore en dehors de celle-ci.

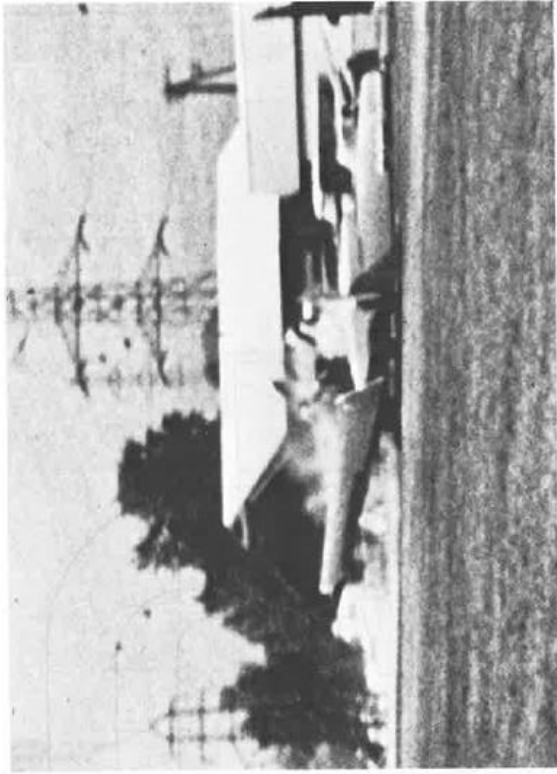
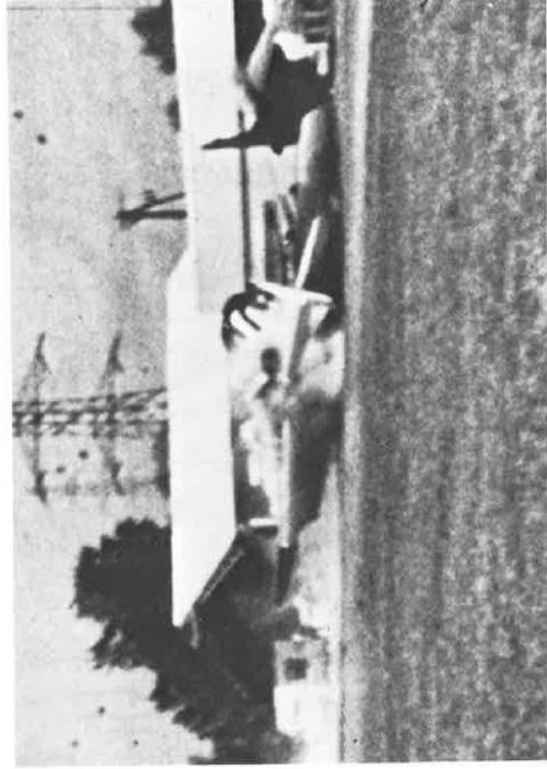
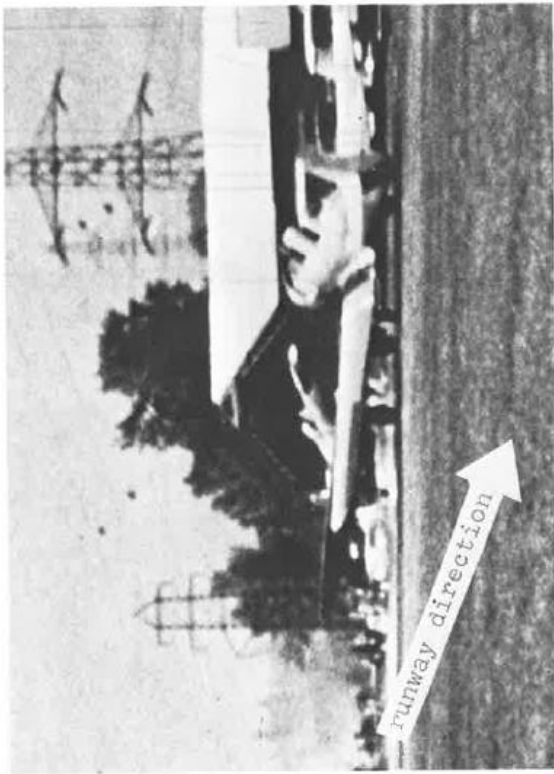
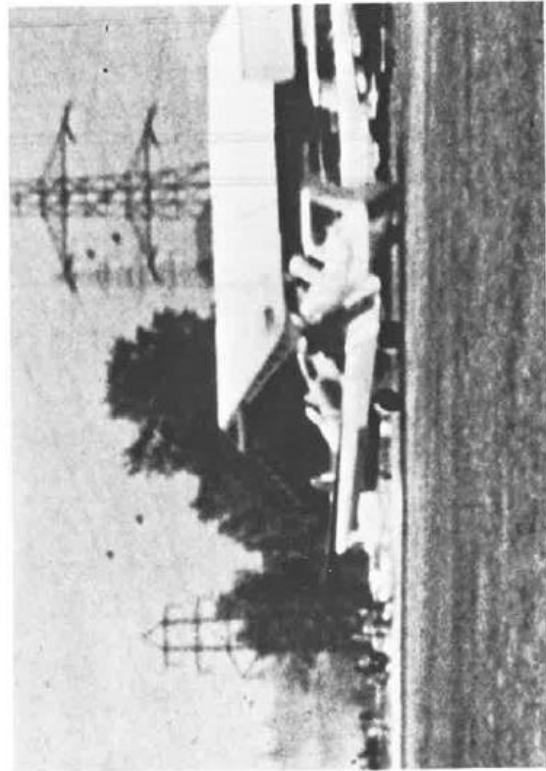
Photos of an amateur film - Photos extraites d'un film d'amateur

Il donne alors plein gaz et commence à rouler pour le décollage. Lorsqu'il soulève la queue de son avion, pouvant ainsi voir devant lui, il aperçoit l'AT-16 sur la piste et comprend qu'une collision est inévitable. Il coupe les gaz et ramène la roue de queue au sol. La collision frontale entre les deux avions a lieu sur le seuil déplacé de la piste 33 (annexe 2). Le Spitfire repousse l'AT-16 de 35 mètres environ sur la gauche de la piste. Les pales de bois de l'hélice du Spitfire sont immédiatement brisées.

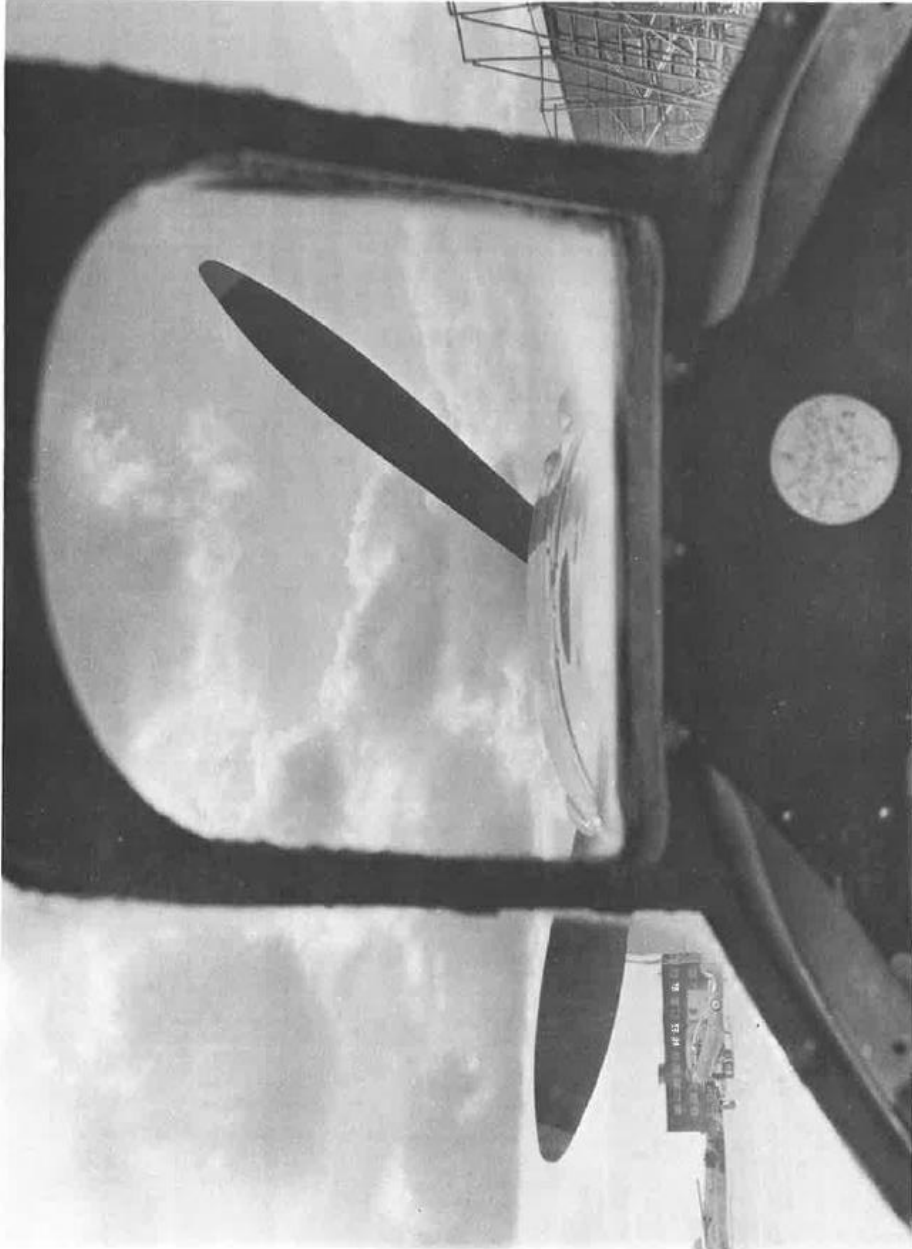
Photo taken by R.A.F.

Les deux avions sont équipés de trains d'atterrissage classiques. Le Spitfire a un moteur 12 cylindres de 1'400 ch, dont le long capot masque complètement la vue vers l'avant lors du roulage (annexe 3). Il en est de même de l'AT-16 avec son moteur en étoile (annexes 4 et 5).

- Le Flight Lieutenant du Spitfire a omis de s'assurer de façon positive que la piste était libre avant qu'il s'aligne pour le décollage. Ayant vu rouler l'AT-16 en bordure de piste, il a ensuite pris pour ce dernier le T-6 parqué près du Harrier et ne s'en est plus soucié. Il est certain qu'un contrôle visuel de la piste avant l'alignement lui aurait montré son erreur.
- Fort de l'autorisation reçue et ne sachant pas qu'elle était abusive, le pilote de l'AT-16 a bien roulé le long de la piste. Il a ensuite estimé qu'elle lui permettait de pénétrer sur la piste, étant donné les avions parqués sur la voie de roulement. Il a toutefois omis de s'assurer par radio, comme le veut la pratique, que la piste pouvait être empruntée pour le roulage.

View from the cockpit of a Spitfire lined-up for take-off. The AT-16 to the left of the nose was parked in a similar position to the one which was parked behind the Harrier at Bex Airfield.

Vue depuis le cockpit d'un Spitfire aligné pour le décollage. L'AT-16 à gauche du nez de l'avion est parqué de la même manière que celui qui se trouvait derrière le Harrier à l'aérodrome de Bex.

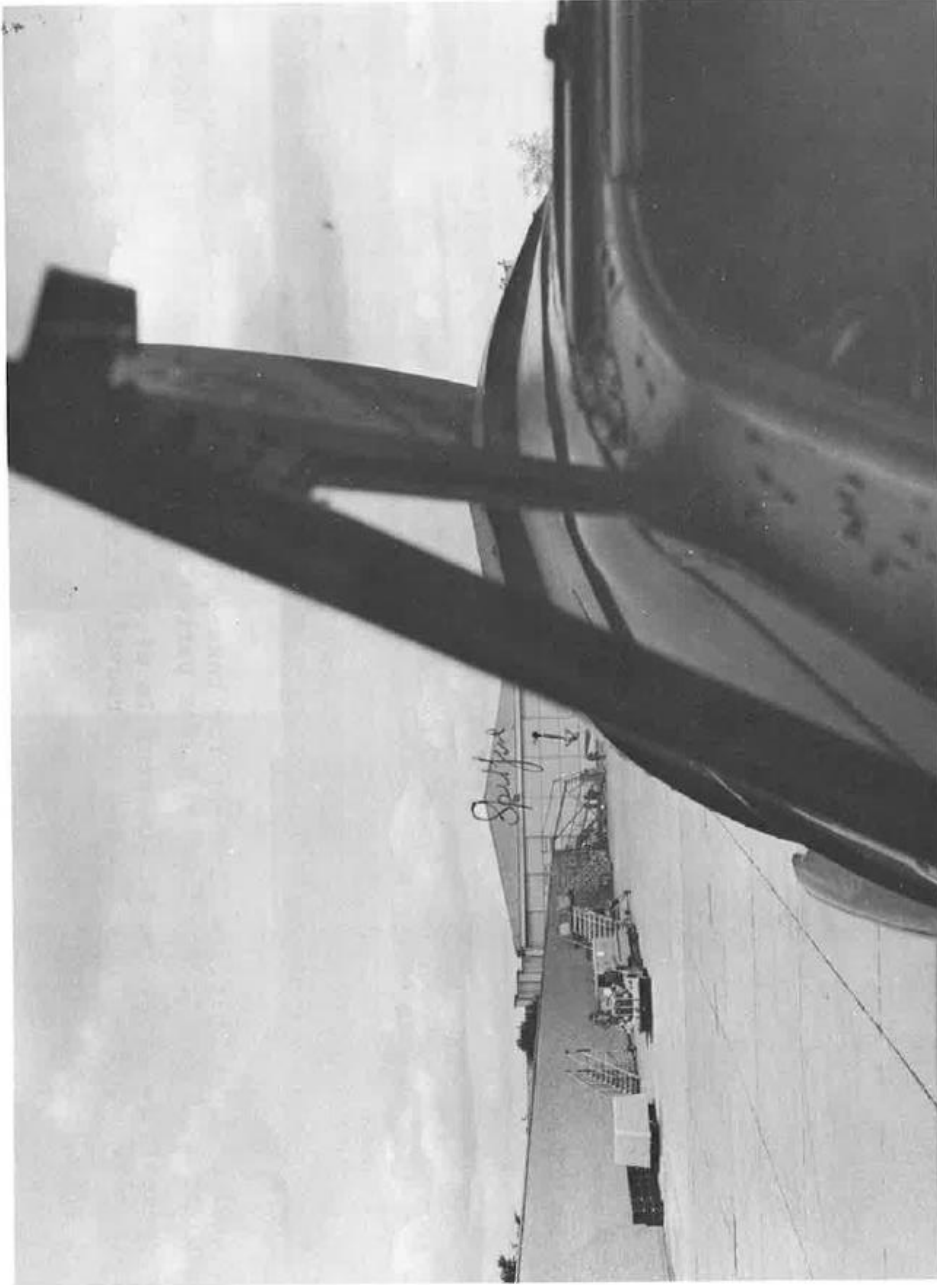
Photo taken by R.A.F.

2. Il est bien connu que les types d'avions en cause, par la combinaison de capots-moteur volumineux et de trains d'atterrissage classiques, offrent au sol une visibilité restreinte - voire nulle vers l'avant - à leurs pilotes.

View from the cockpit of an AT-16. The aircraft pointed straight down the runway and the pilot looking down the left side. The very exact position of the AT-16 just before take-off run of the Spitfire couldn't be established, but a movie taken by an amateur shows the approx. position according to Annex 1. The pilot since the cockpit of an AT-16. The aircraft is oriented in the direction of the start of the runway and the pilot looks to the left. The exact position of the AT-16 just before take-off run of the Spitfire couldn't be established, but a movie taken by an amateur shows the approx. position according to Annex 1.

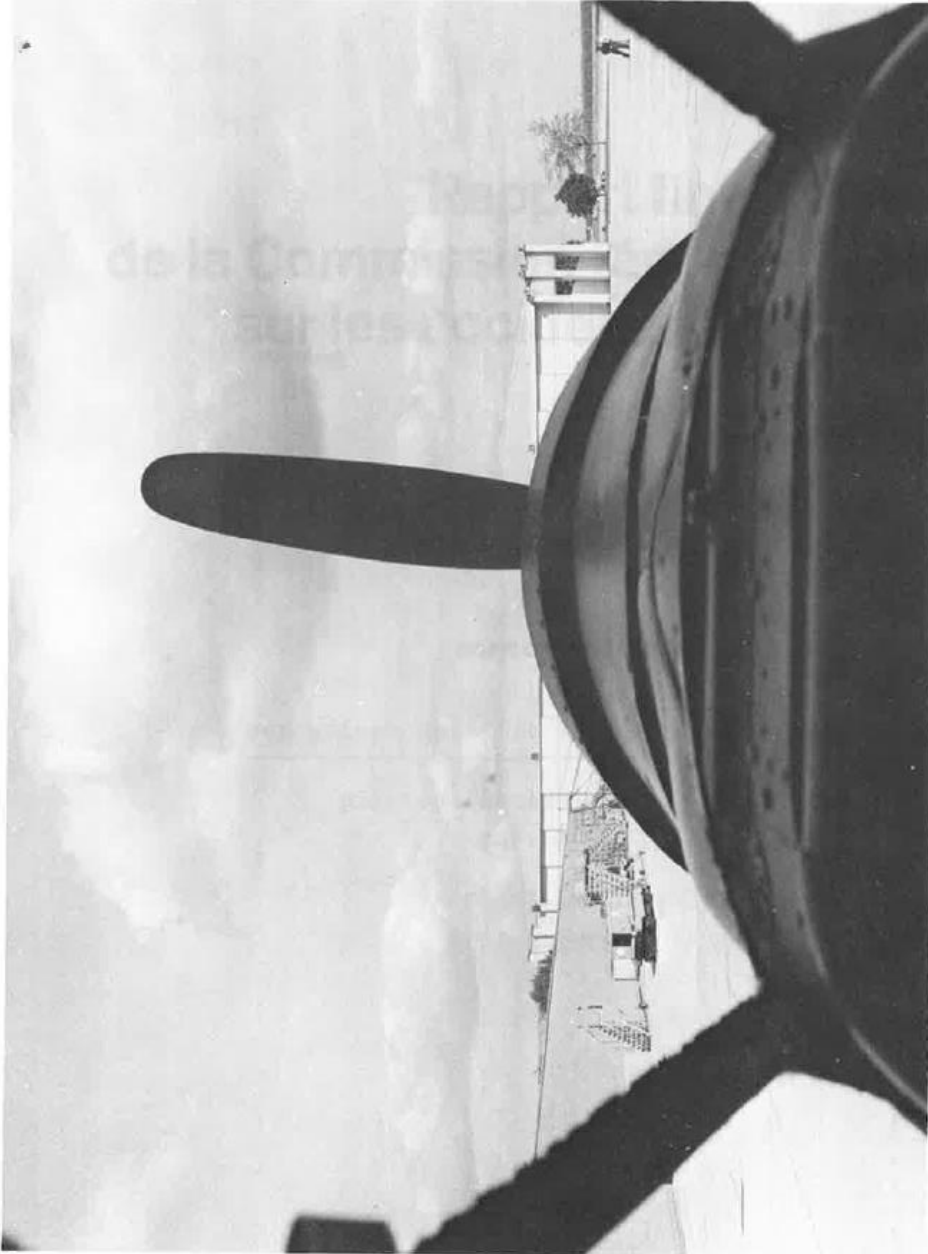
Photo taken by R.A.F.

View from the cockpit of an AT-16. The aircraft pointed straight down the runway and the pilot's head was in the center position. Spitfire is parked 100 m straight ahead and isn't visible. The very exact position of the AT-16 just before take-off run of the Spitfire couldn't be established, but a movie taken by an amateur shows the approximate position according to Annex 1.

Vue prise depuis le cockpit d'un avion AT-16. L'avion est orienté en direction du début de la piste et la tête du pilote se trouve dans l'axe de l'avion. L'emplacement exact de l'AT-16 pendant le roulage au décollage du Spitfire n'a pas pu être déterminé, mais le film d'un cinéaste amateur montre sa position approximative (voir annexe 1).
