R A P P O R T D ' E N Q U E T E

concernant l'accident survenu le 12 décembre 1978
près de l'aérodrome de Bâle-Mulhouse
à l'hélicoptère Bell 47 HB-XHW

établi par
MINISTERE DES TRANSPORTS
INSPECTION GENERALE DE L'AVIATION CIVILE ET DE LA METEOROLOGIE
Bureau Enquêtes-Accidents
Paris/France

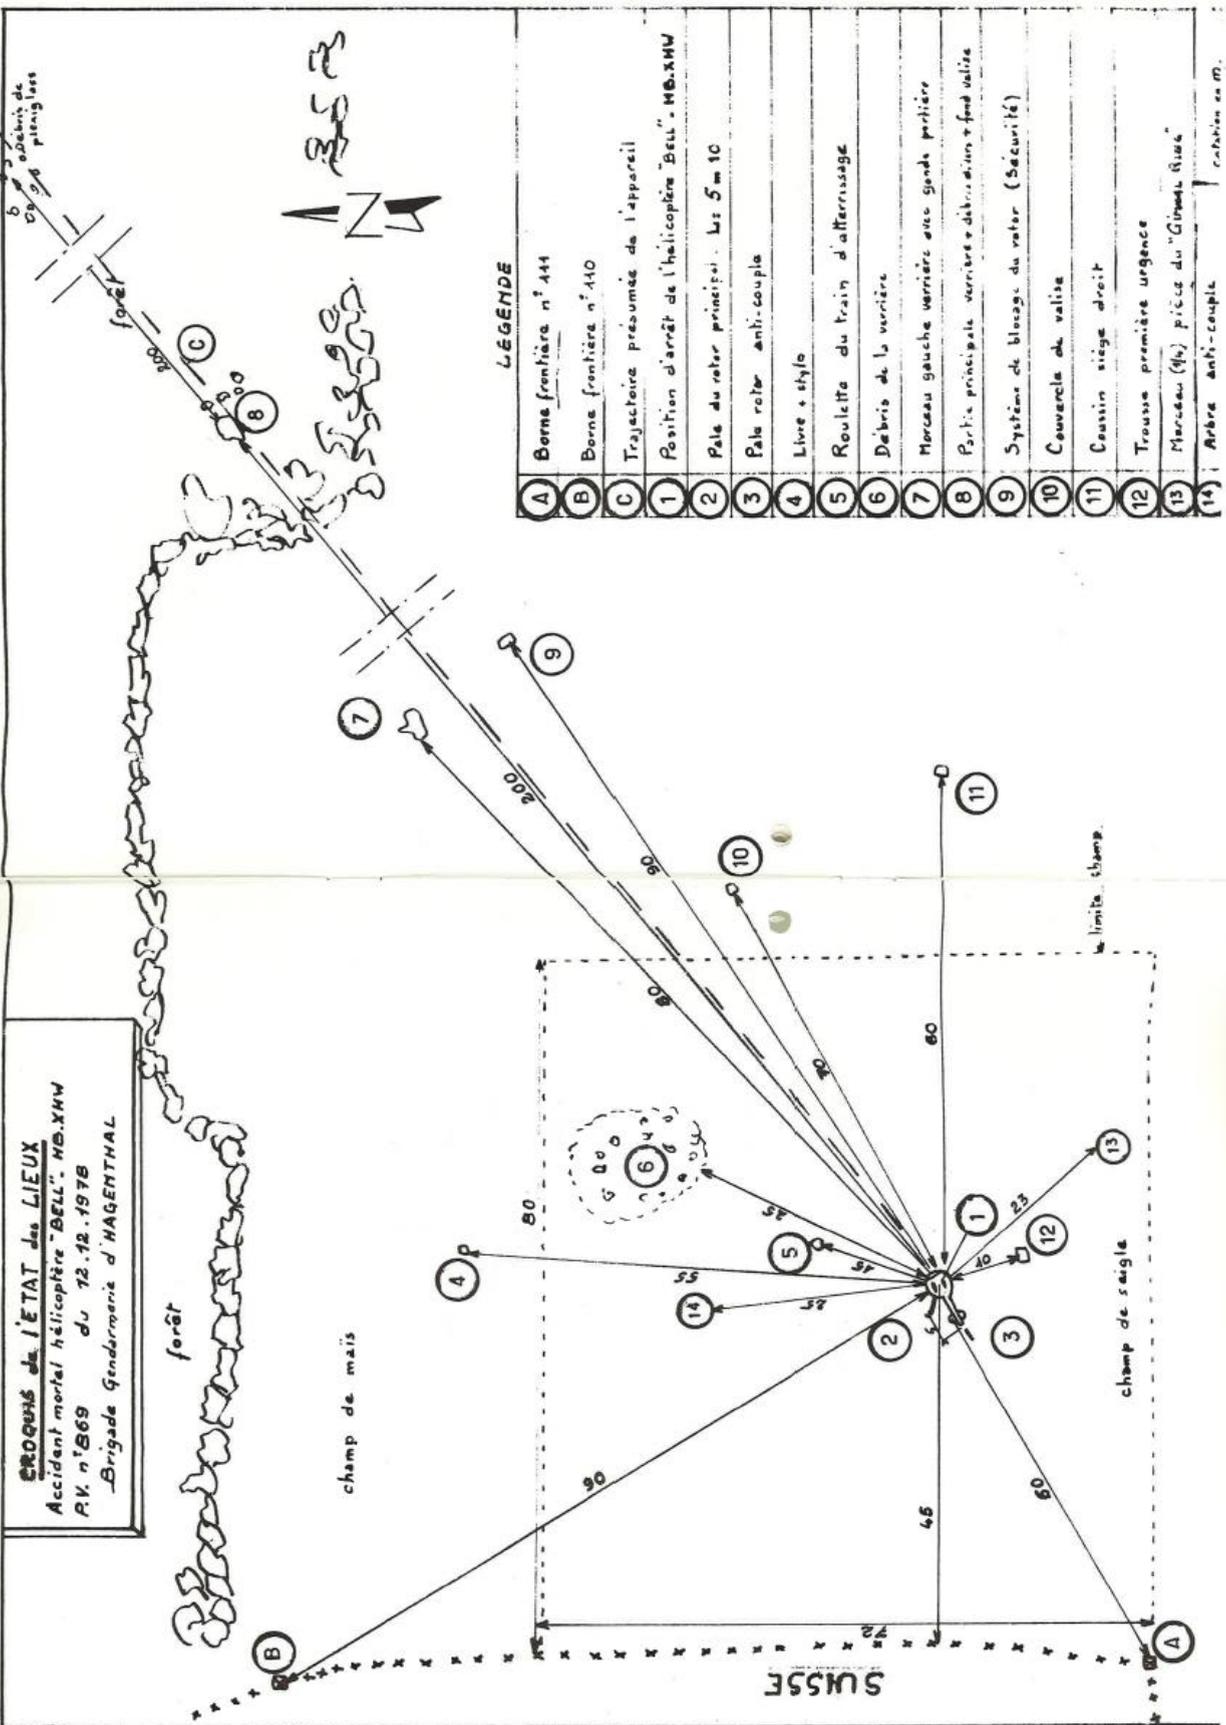
PROCES-VERBAL de l'ÉTAT des LIEUX
 Accident mortel hélicoptère "BELL" HB.XMV
 AV. n° 869 du 12.12.1978
 Brigade Gendarmerie d'HAENTHAL

1	Borne frontière n° 444
2	Borne frontière n° 440
3	Trajectoire présumée de l'appareil
4	Position d'arrêt de l'hélicoptère "BELL" HB.XMV
5	Pale du rotor principal - Lz: 5 m 10
6	Pale rotor anti-couple
7	Livre + stylo
8	Roulette du train d'atterrissage
9	Débris de la verrière
10	Morceau gauche verrière avec sondo pelière
11	Partie principale verrière et débris d'intr + fond valise
12	Système de blocage du rotor (Sécurité)
13	Couvercle de valise
14	Coussin siège droit
15	Trousse première urgence
16	Morceau (Hq) picot du "Gimbal Rides"
17	Arbre anti-couple

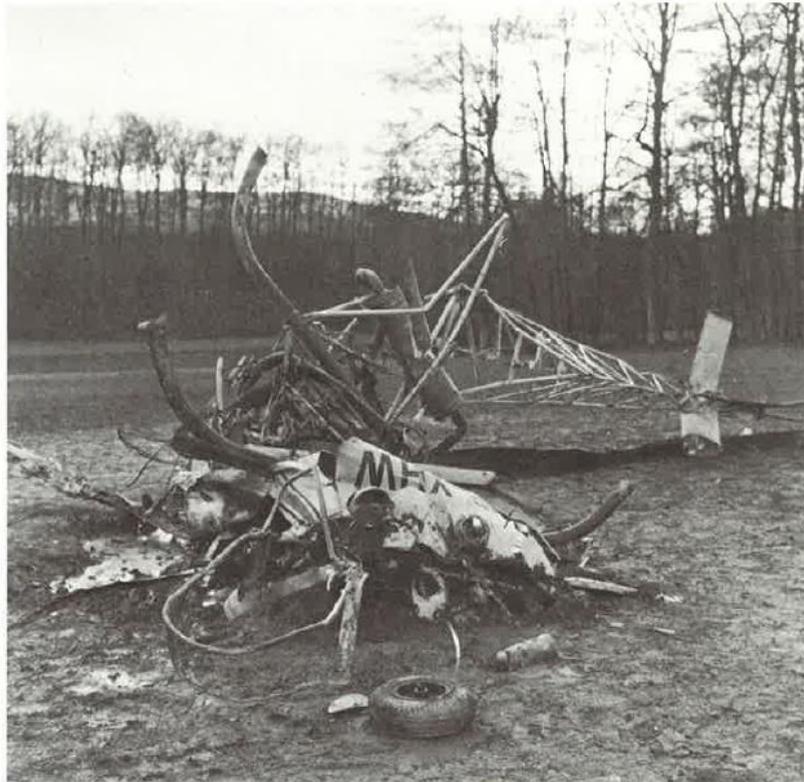
Vue générale de l'épave

L'enfoncement des patins dans la terre indique que l'appareil a impacté le sol avec une forte assiette longitudinale à piquer de 40 - 45° et une légère inclinaison à gauche. Les patins sont désolidarisés du reste de la cellule qui repose sur le sol en position inversée. La tête du rotor principal est enfoncée d'environ 40 cm dans la terre. Au cours du passage sur le dos, la poutre de queue a subi une rotation de 180° en passant par la verticale et est venue frapper le sol par l'intermédiaire de l'arceau de protection du rotor de queue.

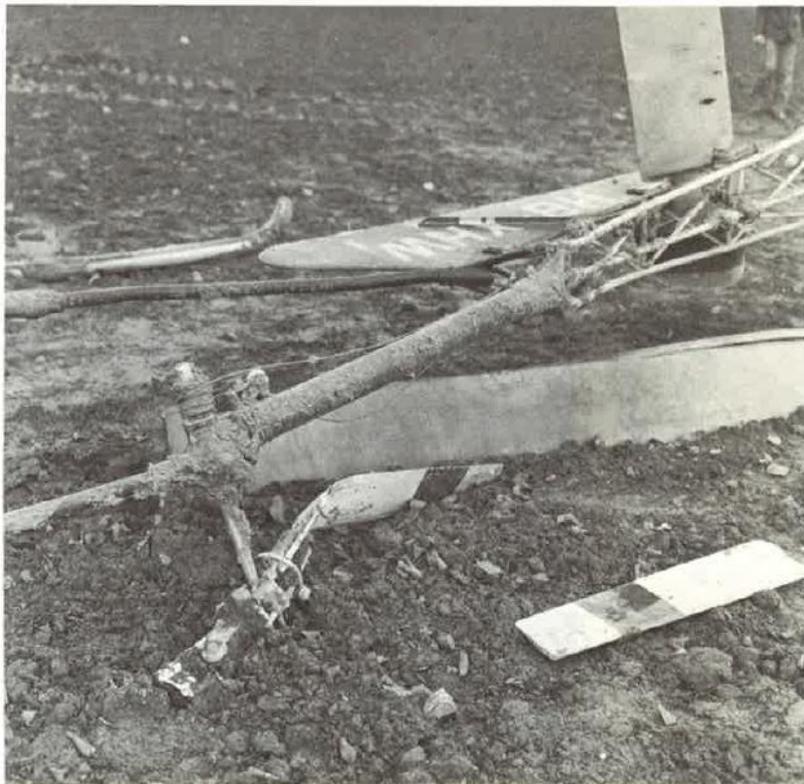
Une des pales du rotor anticouple est cassée à la base, elle a été retrouvée à un mètre de la queue. Elle a donc probablement été sectionnée à l'impact de la poutre de queue. La seconde pale est pratiquement intacte. L'arceau de protection du rotor anticouple est sectionné en trois parties. L'arbre de transmission reliant la BTP à la BTA est entier à l'exception de la première section reliant la sortie de la BTP au premier palier, cette pièce a été retrouvée à 25 m de l'épave.

- Une des pâles du rotor anticouple est cassée, elle a été retrouvée près de l'épave. Aucune des deux pales n'est déformée dans le sens de la rotation.

Rotor anticouple
Une des pâles s'est rompue à l'impact

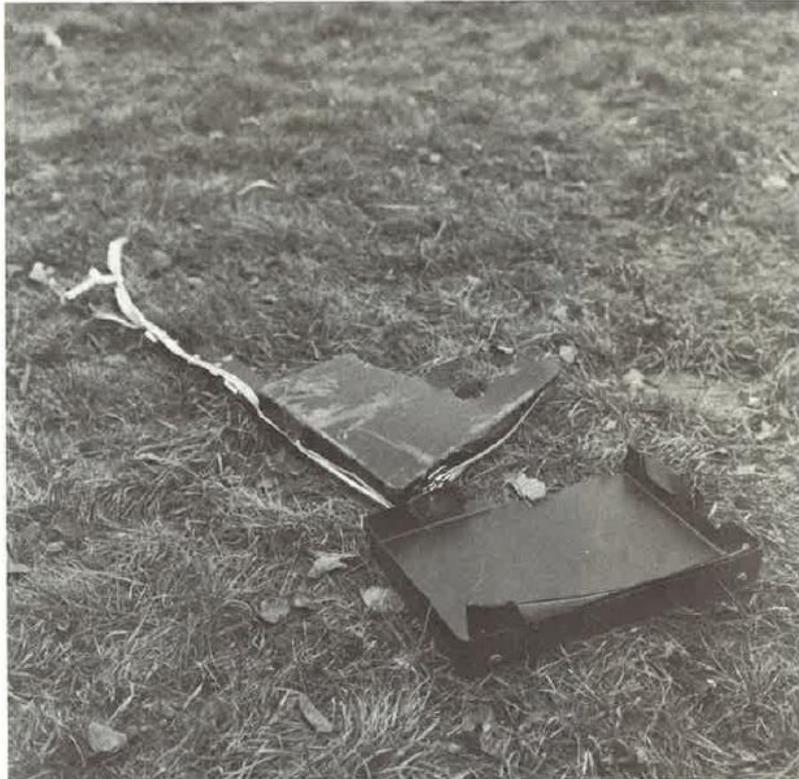
La poignée de la valise est restée accrochée à la ceinture de sécurité du siège droit, ceinture retrouvée verrouillée sur l'épave.

Ces faits semblent indiquer, qu'au début de la rotation de l'appareil autour de son axe de lacet, le départ de la valise a provoqué l'éclatement de la verrière sous l'effet d'une accélération suffisamment grande pour qu'une fois la valise désolidarisée de sa poignée, elle garde encore assez d'énergie pour casser la verrière.

Restes de la valise

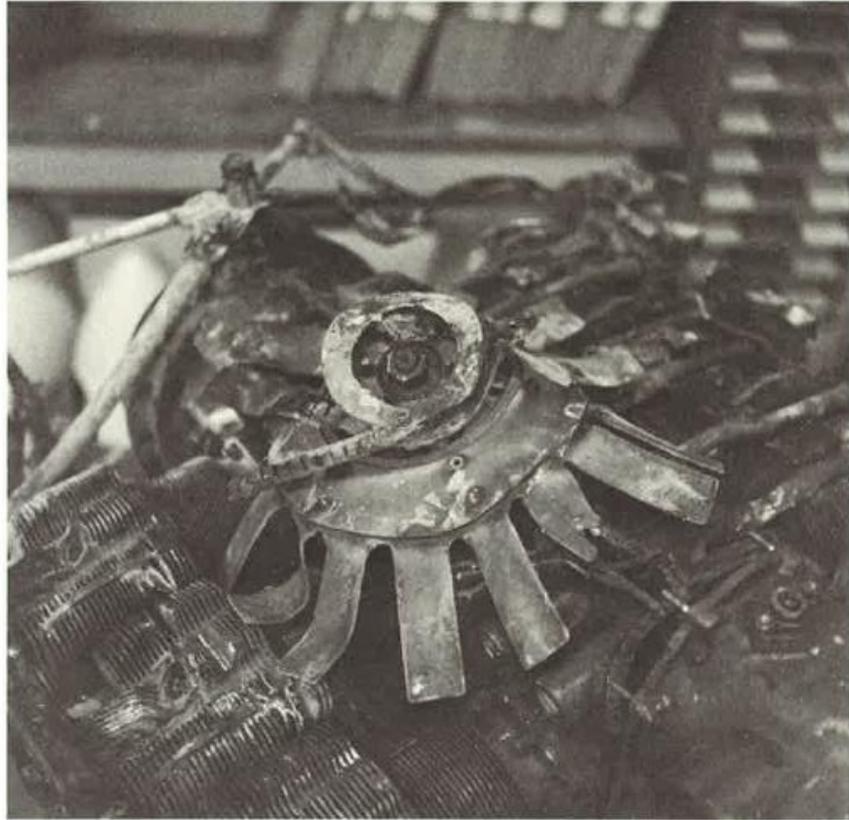
Ventilateur

- Les pales du ventilateur sont plaquées cont le bloc moteur (voir photo) sans trace de rotation. Ce ventilateur tourne normalement à 4'800 tours/minute. Son état amène donc à conclure qu'il était arrêté au moment du choc.
- Les deux courroies du ventilateur sont sectionnées en plusieurs parties. Deux grands morceaux retrouvés coincés dans les gorges de la poulie du ventilateur permettent de dire que ces courroies étaient en place et arrêtées au moment de l'impact.
- Le réchauffeur cabine est en bon état. Il n'y a donc pas eu de fuite de gaz toxique en cabine.

Noter que la courroie est restée dans la gorge de la poulie
