Rapport final de la Commission fédérale d'enquête sur les accidents d'aéronefs

de l'avion Morane-Saulnier MS-893E HB-EYL

le 3 avril 1979

à Travers/NE

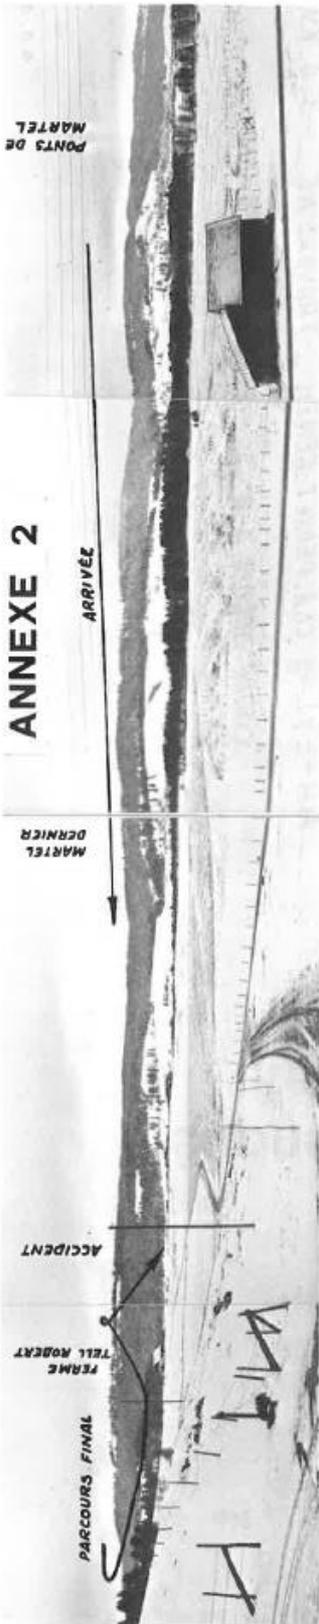
1. Vue panoramique prise depuis Combe-Yardin

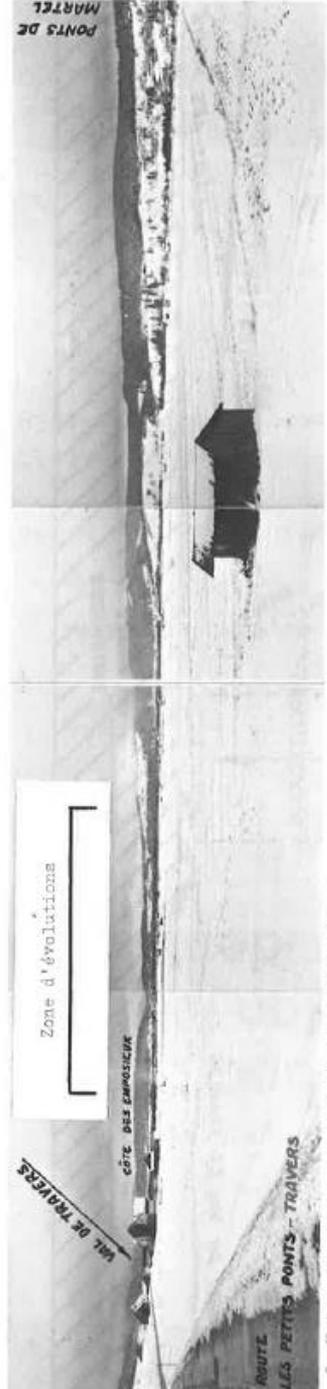
2. Vue panoramique prise depuis Les Petits Ponts

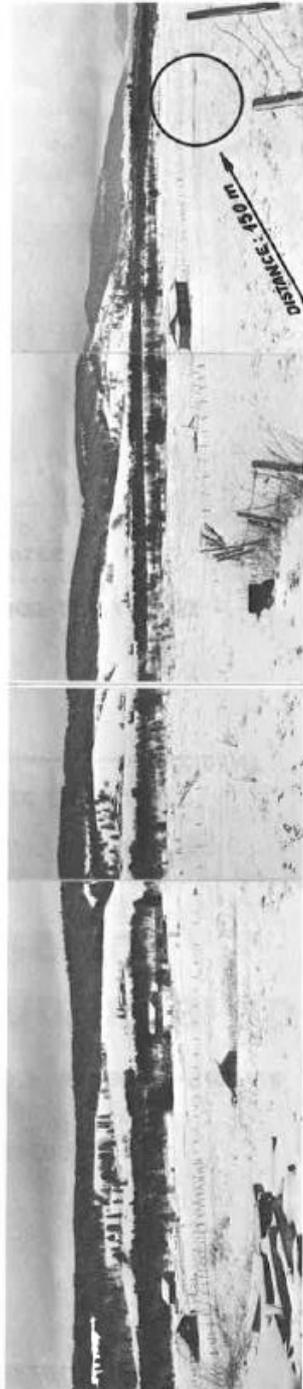
La chute s'est produite sur un pré dégagé en légère pente vers le nord-ouest.

3. Lieu de l'accident, vu de la ferme
