Schlussbericht der Eidgenössischen Flugunfall-Untersuchungskommission

über den Unfall

mit einem angehängten Vertikalnetz
des Hubschraubers Bölkow 105 CBS, HB-XGM

vom 27. Mai 1978 in Bern-Bümpliz

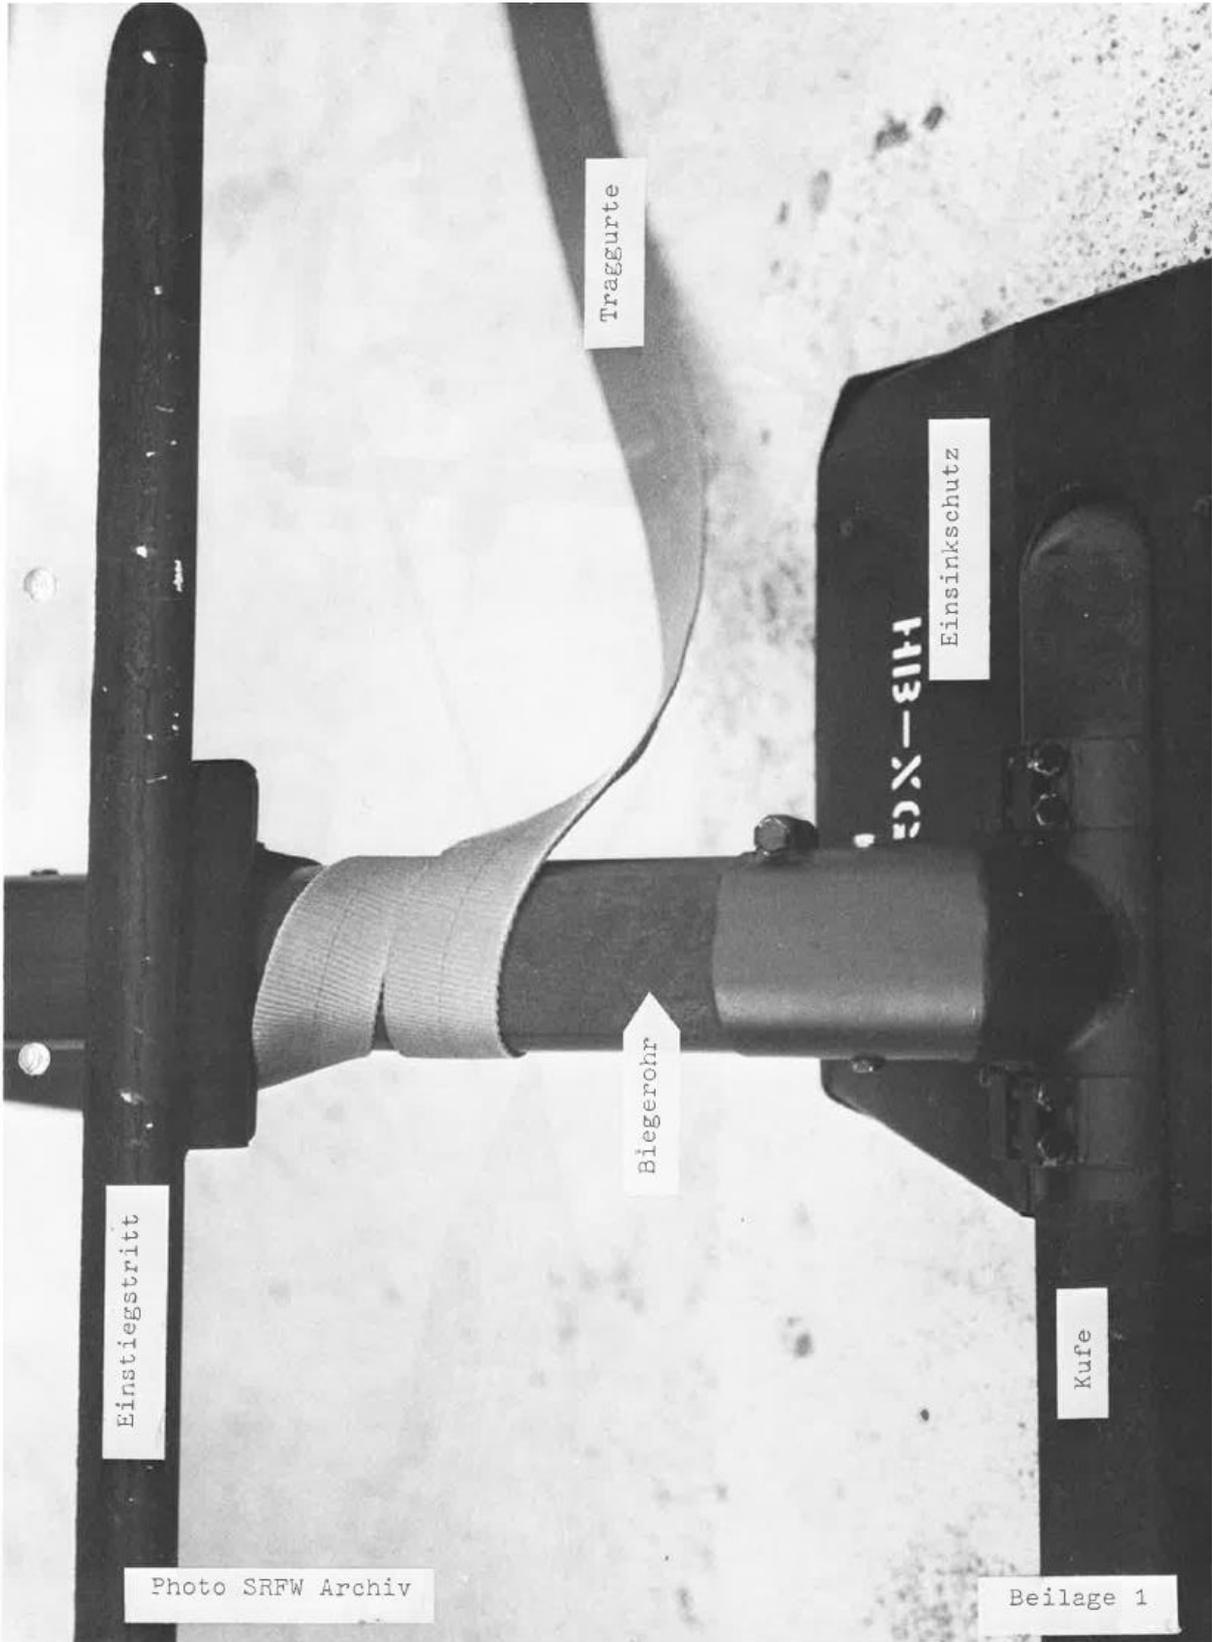
Beilage 1

Im belasteten Zustand verhindert die raue Oberfläche des nach unten gekrümmten Biegerohres ein Abgleiten der Gurte (s. Beilagen 1 und 2). Vor dem Abheben oder nach dem Absetzen der Last hingegen werden im Schwebeflug die Traggurte gelockert.

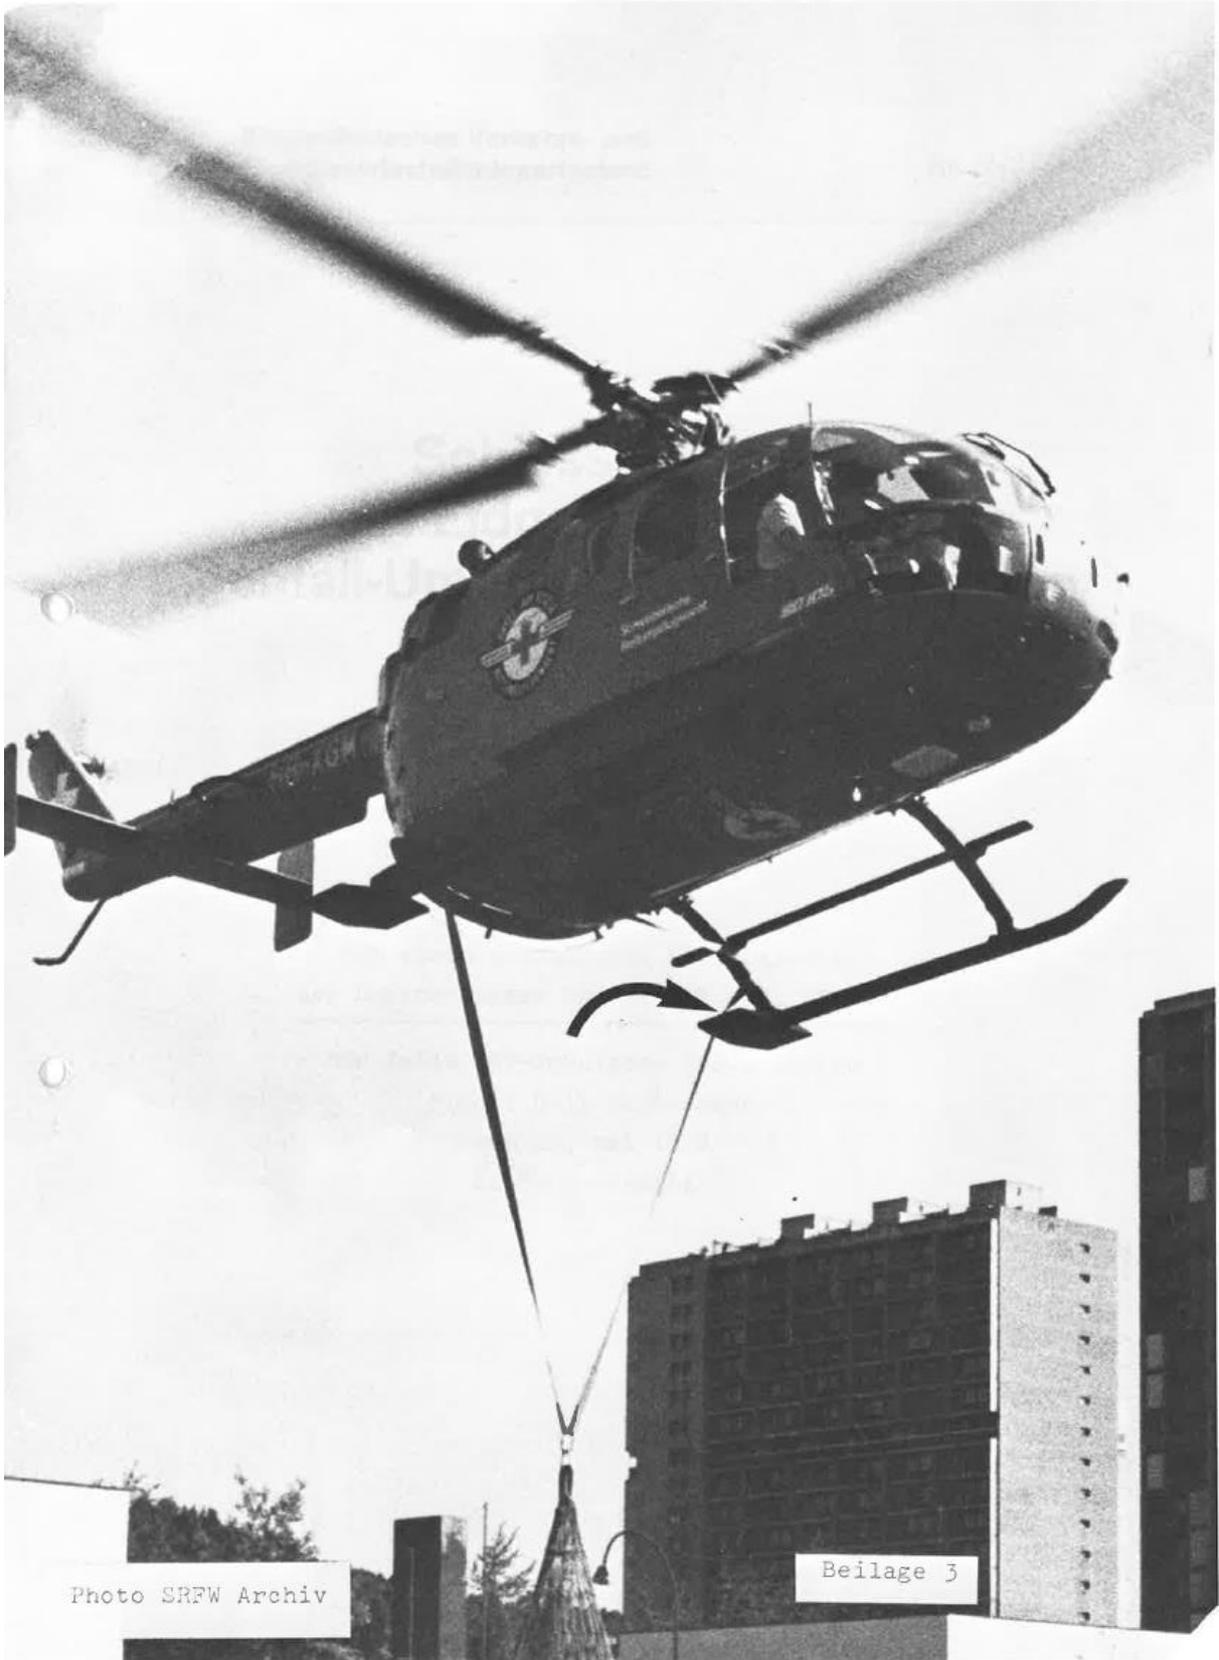
Beilage 3

2.1.1 Die hauptsächlich auf Zug beanspruchte Traggurte riss, weil sie auf die scharfe Innenkante des linken Einsinkschutzes aufzuliegen kam und dort, bedingt durch die Elastizität des Gewebes und die beim Abheben der Last und im Flug auftretenden Massen- und Luftkräfte scheuern konnte.

Das im Rotorwind flatternde Gewebepband kann sich entlang des Biegerohrs soweit nach unten verschieben, bis es auf die innere Blechkante des Einsinkschutzes aufzuliegen kommt (s. Beilage 3).
