UNTERSUCHUNGSBERICHT

über den Unfall
des Flugzeuges Rockwell Commander HB-NCM
vom 10. September 1978
bei Dundry, Bristol/England

DEPARTMENT OF TRADE
ACCIDENTS INVESTIGATION BRANCH
London/England

Unfalluntersuchungsbericht Nr. 4/79

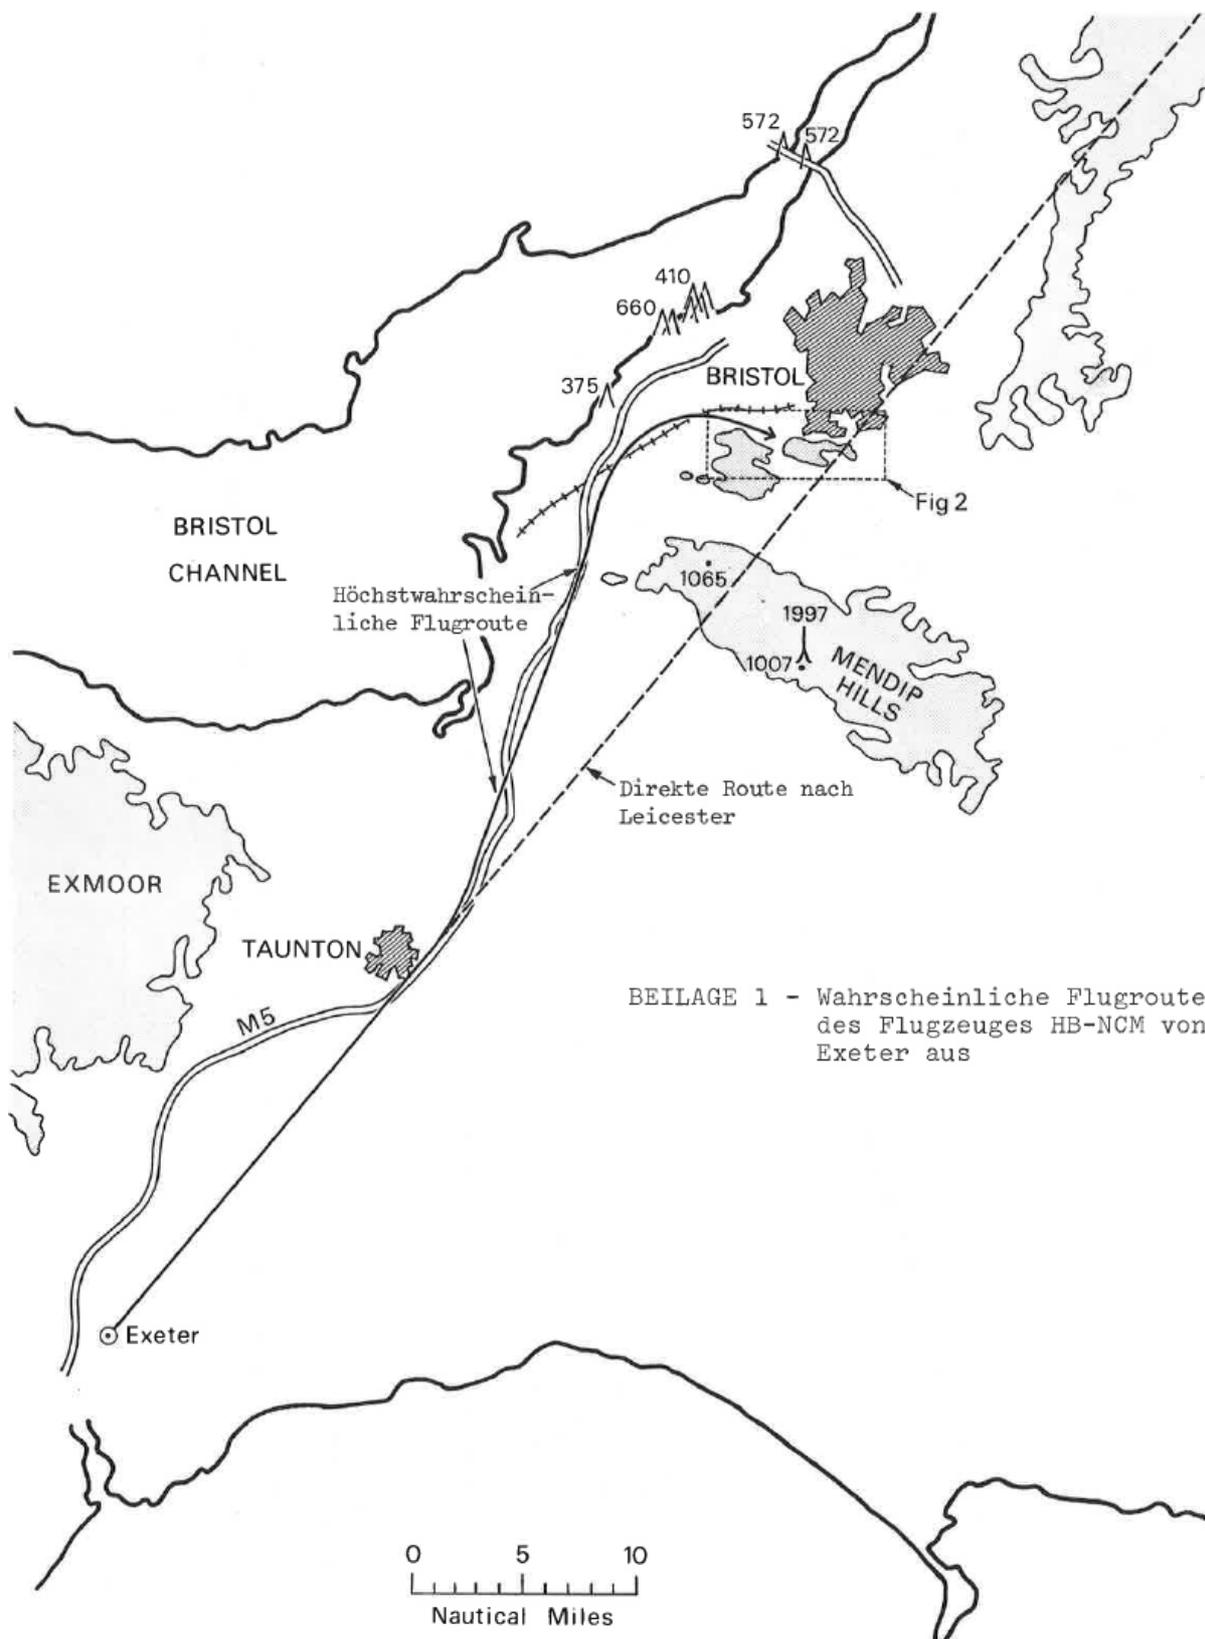
BEILAGE 1 - Wahrscheinliche Flugroute des Flugzeuges HB-NCM von Exeter aus

Der direkte Kurs zwischen Exeter und Leicester von 038° (Bodenkurs) überquert die Mendip Hügel, die sich grob von West-Nord-Westen bis Ost-Süd-Osten mit einer höchsten Erhebung von über 1000 ft direkt über dem Kurs ausbreiten. Da diese Hügel zur Zeit des Fluges in tiefe Wolken gehüllt waren, wäre es nötig gewesen, sie westlich zu umfliegen, um Sichtkontakt mit dem Boden einhalten zu können. Unter diesen Umständen führte der vernünftigste Weg von Exeter, vorerst der Autobahn M5 entlang, ungefähr nach querab Clevedon; wahrscheinlich hat das Flugzeug dort nach Osten gedreht auf seinen schliesslichen Kurs von rund 108° (track), als es sich dem Dorf North Wiek näherte und dieses überflog. Die notwendige Zeit, um diese Route zu durchfliegen und um dem Maes Knoll Hügel auszuweichen, wurde auf 23 Minuten errechnet, bei einer angenommenen Windgeschwindigkeit um 1000 ft von $260^\circ/20$ kt, Temperatur $+15^\circ\text{C}$ und einer angezeigten Geschwindigkeit (IAS) von 138 kt bei einer Leistung von 65% (Operator's Handbook) und einer wahren Geschwindigkeit (TAS) von 140 kt.

Die Distanz bis querab Clevedon misst rund 50 nm, die errechnete Geschwindigkeit über Grund bis zum gleichen Punkt betrug 155 kt, was einer Flugzeit von 19,5 Min entspricht. Die verbleibende Distanz und Zeit bis zur Unfallstelle betragen ungefähr 10 nm resp. 3,5 Min.

Die errechnete Flugzeit betrug 23 Min.; dies entspricht der Zeit zwischen dem effektiven Start und der auf Grund der Telefonanrufe angenommenen Unfallzeit. Die geschätzte Geschwindigkeit über Grund beim Unfallkurs von 240° (magnetisch) betrug 120 kt (mit 20 kt Gegenwind).

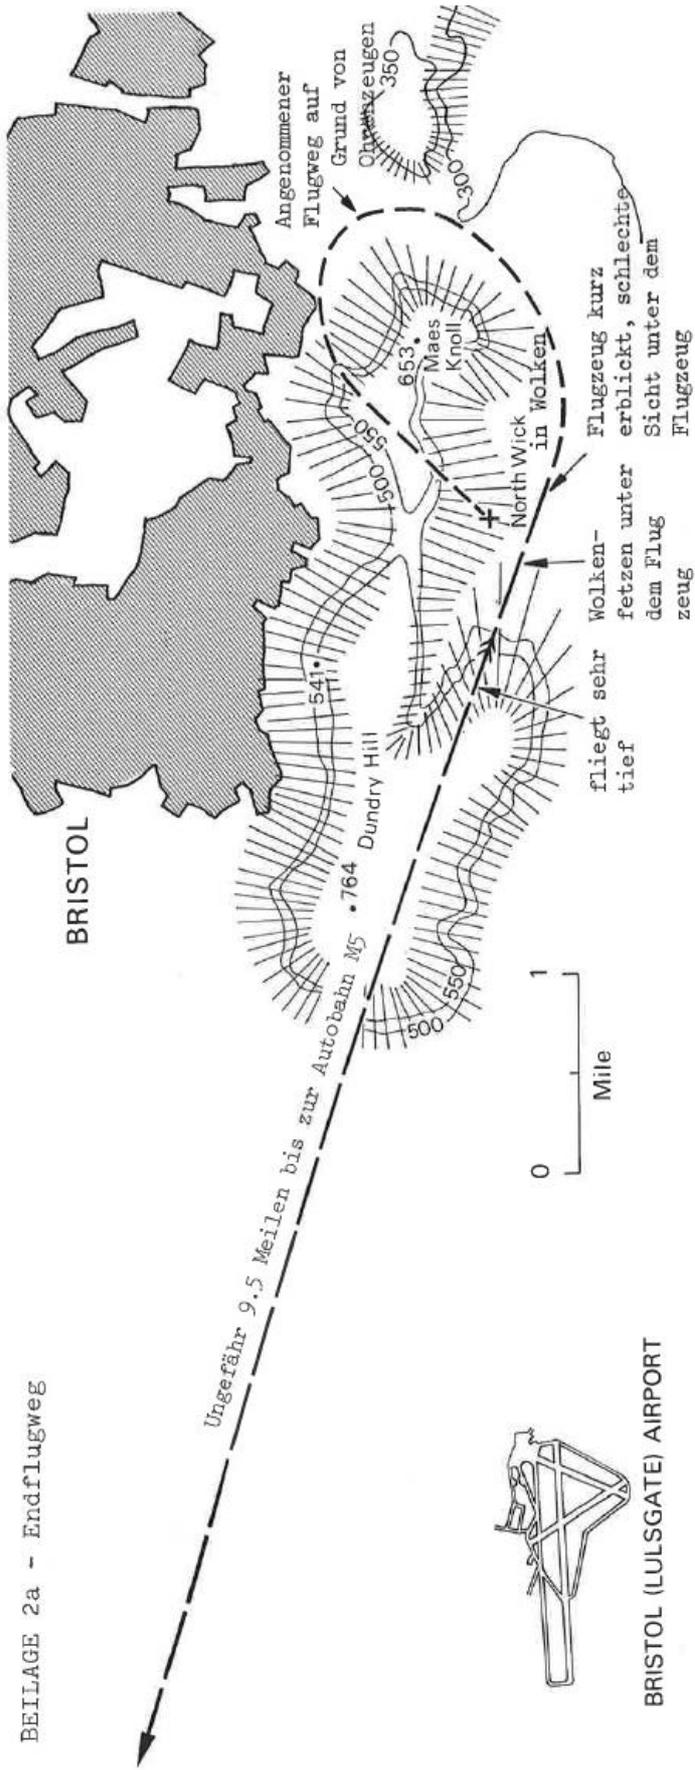
BEILAGE 2a - Endflugweg

Gestützt auf die meteorologischen Beobachtungen in Lulsgate kann das Flugzeug nicht höher als 800 ft über Meer geflogen sein, wenn es sich mit Sicht dem Dorf North Wiek von Westen genähert hatte.

Um zum ersten Aufschlagpunkt, dem Rand der Lehmgrube, auf 300 ft und mit einem Kurs von 240° (magnetisch), zu kommen, von dort her, wo es mit Ostkurs ungefähr eine Meile südlich der Grube in die Wolken gekommen war, hätte das Flugzeug entweder einen ungefähr 550 ft hohen Hügelrücken oder den 650 ft hohen Maes Knoll überfliegen müssen. Nehmen wir an, das Flugzeug wäre mindestens 700 ft über Meer gewesen, als es nach links kurvte, dann hätte es 400 ft Höhe verlieren müssen und zwar in einer Horizontalabstanz von rund 4900 ft von Maes Knoll aus oder 2950 ft von der Hügelkette aus und das bei einer Geschwindigkeit von 120 kt (202 ft pro Sekunde), um den Rand der Grube zu streifen; das entspricht einer Sinkrate von mindestens 1000 ft/min, falls es den Maes Knoll um 50 ft überflog oder 1230 ft/min, falls es die Hügelkette mit einer ähnlichen Höhe überflogen hätte. Mit einem Beginn des Sinkfluges in 800 ft ergibt das eine Sinkrate von 1200 resp. 2000 ft/min.

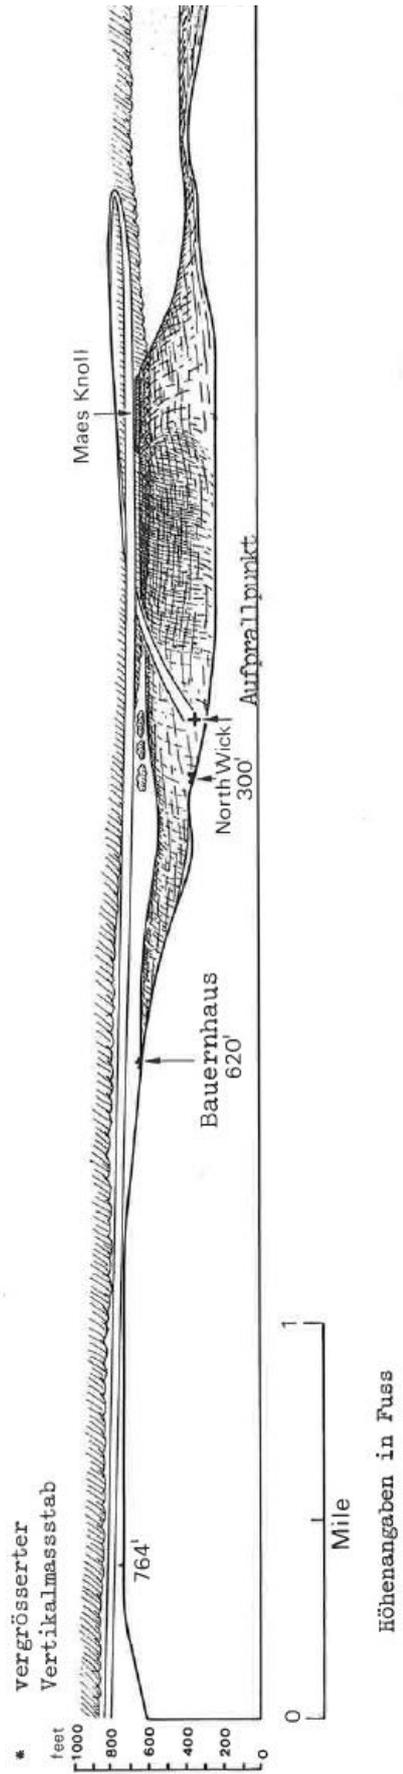
BEILAGE 2b - Endflugweg im Aufriss

Die hohe Energie, die nötig war, um den grossen Haufen von Bauholz zu verschieben und der Zerstörungsgrad des Flugzeuges weisen auf eine hohe Vorwärtsgeschwindigkeit beim Aufschlag. Die Distanz zwischen den Einschlagspuren des Propellers ergibt eine ungefähre Geschwindigkeit über Grund beim Aufschlag von 110 bis 120 kt. In der Annahme, dass der Flugweg vom Rand der Grube bis zu deren Boden mehr oder weniger einem ballistischen Flug entsprach und unter Berücksichtigung der Tatsache, dass

das Flugzeug sich um 180° um die Längsachse drehte, ist es möglich, die Sinkrate bei der Kollision mit dem Grubenrand zu errechnen. Da die Zone des Bodenkontakts innerhalb 5 ft vom Rand der Grube sich erstreckte, und da es sich um einen relativ leichten Streifkontakt handelte, kann geschlossen werden, dass die erste Bodenberührung die Sinkrate nicht wesentlich verzögerte. Die aus diesen Berechnungen sich ergebenden Sinkraten betragen 1350 bis 1600 ft pro Min.
