Schlussbericht der Eidgenössischen Flugunfall-Untersuchungskommission

über den Unfall

des Motorseglers ASK 16 HB-2033

vom 25. Juli 1979

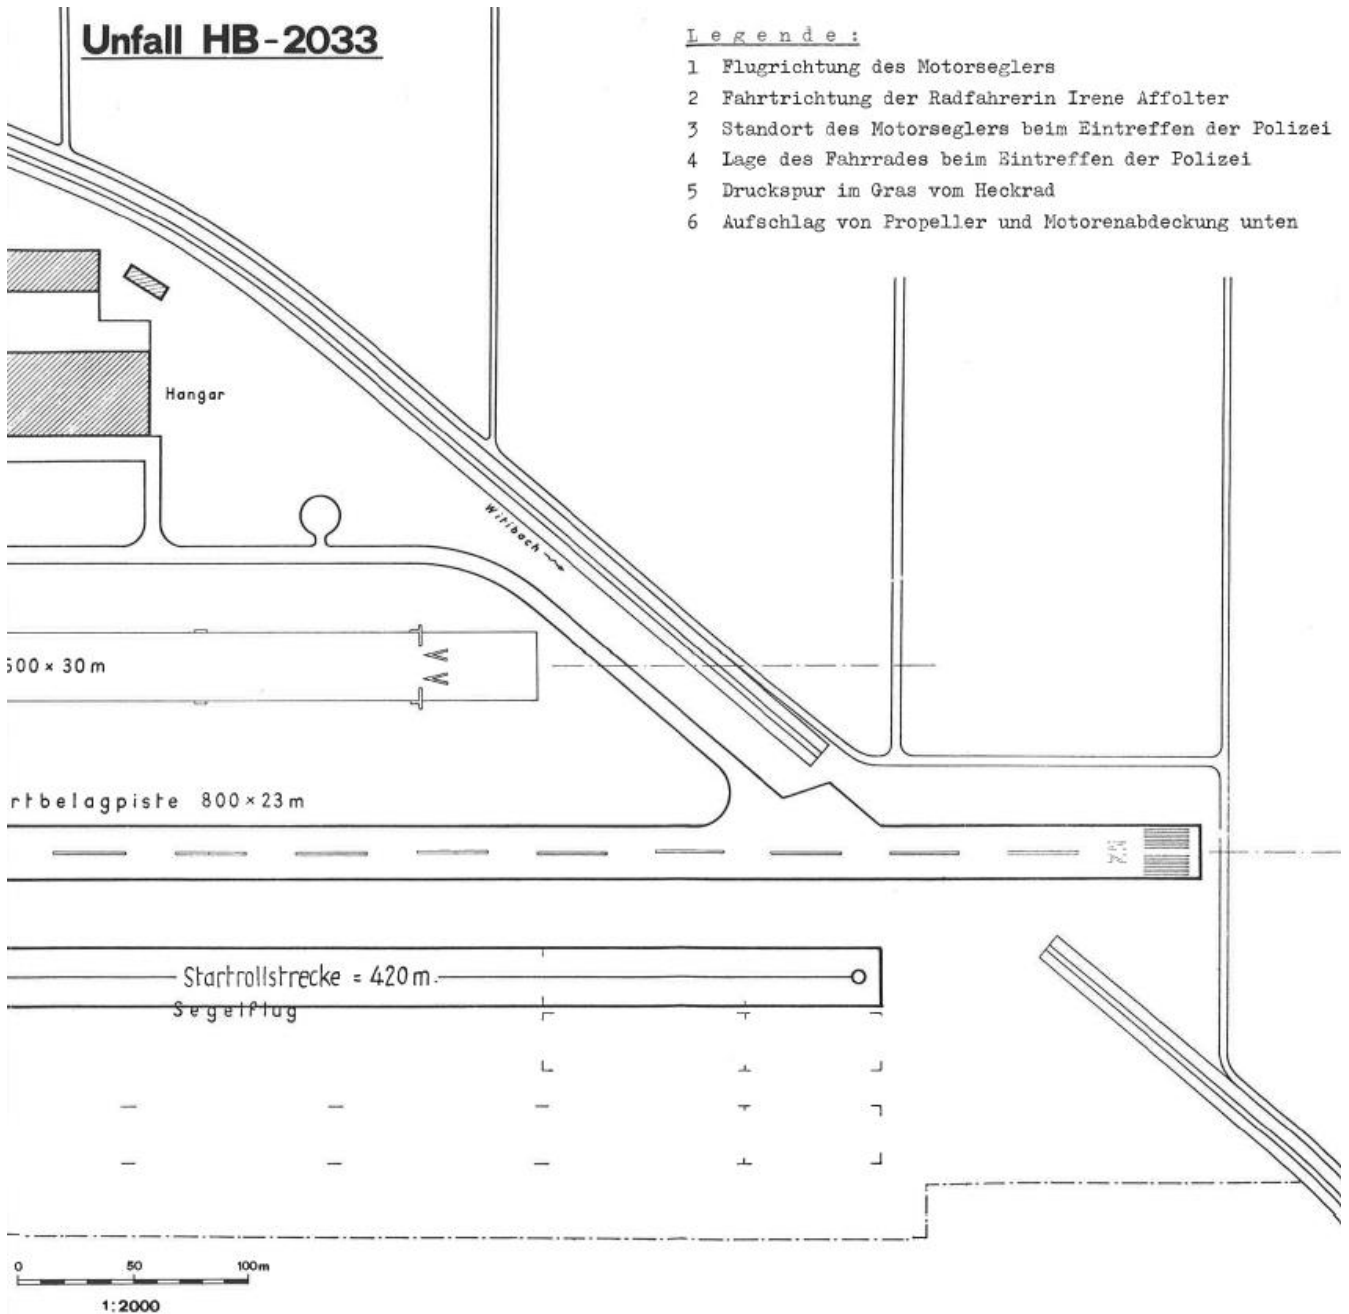
Unfall HB-2033

Lage der Unfallstelle: auf der Strasse, etwa 115 m in der Verlängerung der Graspiste 25 (s. Beilage). Höhe ca. 430 m/M.

Die etwa 560 m lange Graspiste für den Segelflug (s. Beilage) befindet sich auf dem Flughafen Grenchen auf der Südseite der 800 m langen Hartbelagpiste. Etwa 115 m vom Westende der Graspiste 25 entfernt führt quer zur Pistenachse eine öffentliche Strasse vorbei, die nicht unter einer Höhe von 5 m/G

1.12.1. Der Motorsegler lag etwa 18 m westlich der Strasse, in Verlängerung der Graspistenachse 25, beinahe um 90° nach links abgedreht, mit eingefahrenem Hauptfahrwerk, in einem Maisfeld.

1.12.3. Das Fahrrad und die Tasche des verunglückten Mädchens lagen am westlichen Strassenrand, in der Verlängerung der Pistenachse 25. Die Lenkstange wies drei vom Propeller herrührende Schlagspuren auf.

1.12.4. 2,5 m östlich der Strasse waren am leicht erhöhten Strassenrand 4 Kerben im Boden vorhanden. Es handelte sich um vom Propeller erzeugte Schlagspuren.

1.12.5. 49 m westlich des Endes der Graspiste 25, verlief in der Verlängerung der Pistenachse eine ca. 33 m lange Druckspur im Gras, die durch das Heckrad erzeugt worden war. Diese Spur hörte 16 m vor der Strasse auf.
