# Schlussbericht der Eidgenössischen Flugunfall-Untersuchungskommission

des Flugzeuges Morane MS 893 E HB-EYH

vom 22. April 1979

in Dürnten/ZH

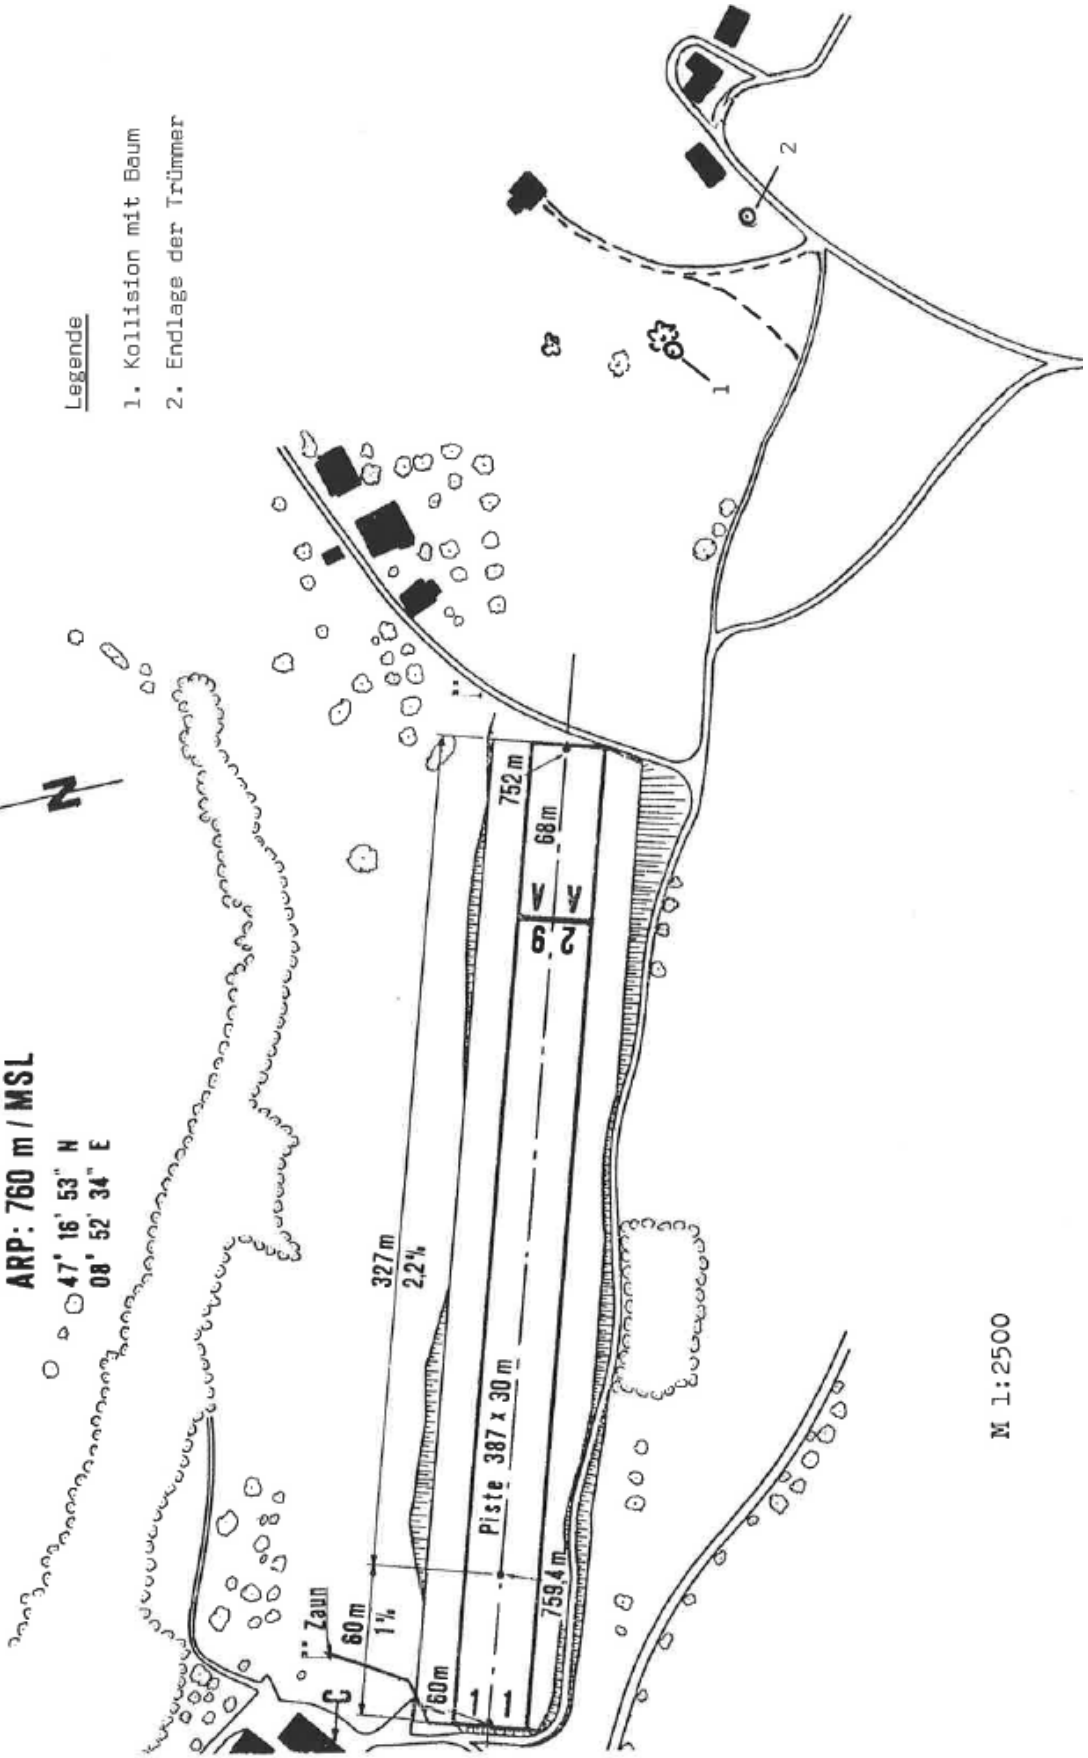
# FLUGFELD HASENSTRICK

- Die 387 x 30 m messende Graspiste 11 (siehe Beilage) war durch die fast täglich fallenden Niederschläge in den letzten 30 Tagen aufgeweicht worden. Eine besonders nasse, fast sumpfige Zone befand sich rund 90 m vor dem Pistenende. Die Haupträder hinterliessen dort markante Spuren. Kurz danach waren diese Spuren unterbrochen, erschienen wieder etwas weniger ausgeprägt, verschwanden wieder und waren schliesslich 15 m vor der am östlichen Pistenende vorbeiführenden Strasse erneut bis zu derselben hin sichtbar.

Der Hecksporn hinterliess bis zur Strasse eine rund 150 m lange, nahezu ununterbrochene Spur. Auf der Strasse selbst hat der Aufschlag des Hecksporns eine deutliche Spur gezeichnet.

- Die Kollision mit einem Baum erfolgte ungefähr in der Verlängerung der Pistenachse. Nach dem Abheben wollen zwei Insassen ein "Abgleiten", bzw. ein "Abschmieren" nach rechts festgestellt haben. Die Vorgefundenen Spuren am Baum deuten jedoch auf eine annähernd horizontale Lage der Querachse beim Aufprall hin.

- 1. Kollision mit Baum
- 2. Endlage der Trümmer
