Schlussbericht der Eidgenössischen Flugunfall-Untersuchungskommission

des Flugzeuges Piper PA-24-260 HB-OYV

vom 1. Juni 1978

auf dem Flugfeld Lommis

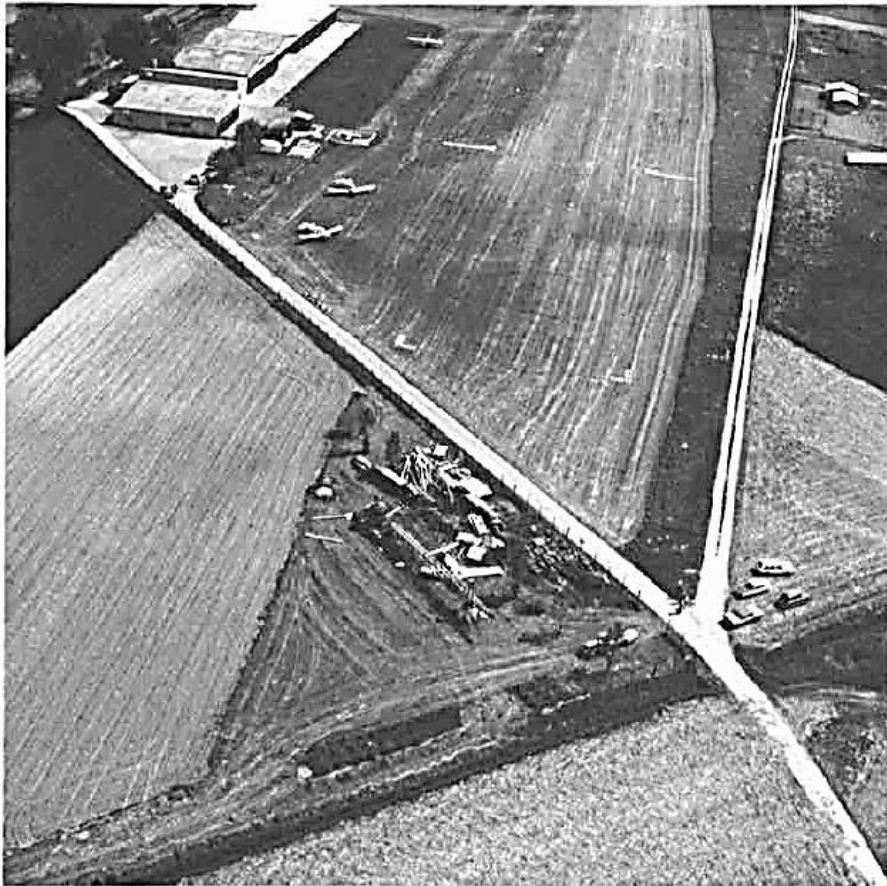
BEILAGE 1

Im Endanflug stellte der Pilot auf Piste 25 verschiedene Wasserlachen fest. Er entschloss sich deshalb, erst nach diesen aufzusetzen und korrigierte den Endanflug durch Erhöhung der Motorleistung. Das Flugzeug setzte etwa 200 bis 250 m nach der Pistenschwelle mit Übergeschwindigkeit von etwa 10 mph auf. Der Pilot leitete sofort eine Vollbremsung ein. Er stellte dabei eine rasch abnehmende Bremswirkung auf der regennassen Graspiste fest und erkannte, dass er das Flugzeug nicht vor dem Pistenende und einem dahinter aufgestellten Flughindernis würde anhalten können. Ungefähr 150 m vor dem Pistenende gab der Pilot daher Vollgas. In stark angestellter Fluglage hob das Flugzeug kurz vor dem Pistenende ab. Es überflog die Zufahrtsstrasse zum Flugplatz und prallte um 1825 Uhr mit der Heckpartie und dem rechten Aussenflügel auf den dahinter aufgestellten Drahtgitterzaun und anschliessend auf einen Bauholzstapel, wo es nach links abgedreht zum Stillstand kam (Beilage 1). Die Insassen konnten das Wrack unverletzt verlassen.

- Beim Durchgang des Gewitters über dem Flugplatz bildeten sich auf der Piste Wasserlachen im Bereiche von 150 bis 200 m nach der Landeschwelle 25. Das Flugzeug setzte bei der Landung nach diesen Wasserlachen auf. Für die Landerollstrecke verblieben ca. 400-450 m. Die am Vortag gemähte Graspiste war nass.

Uebersichtsaufnahme gegen die Anflugrichtung
zur Piste 25.

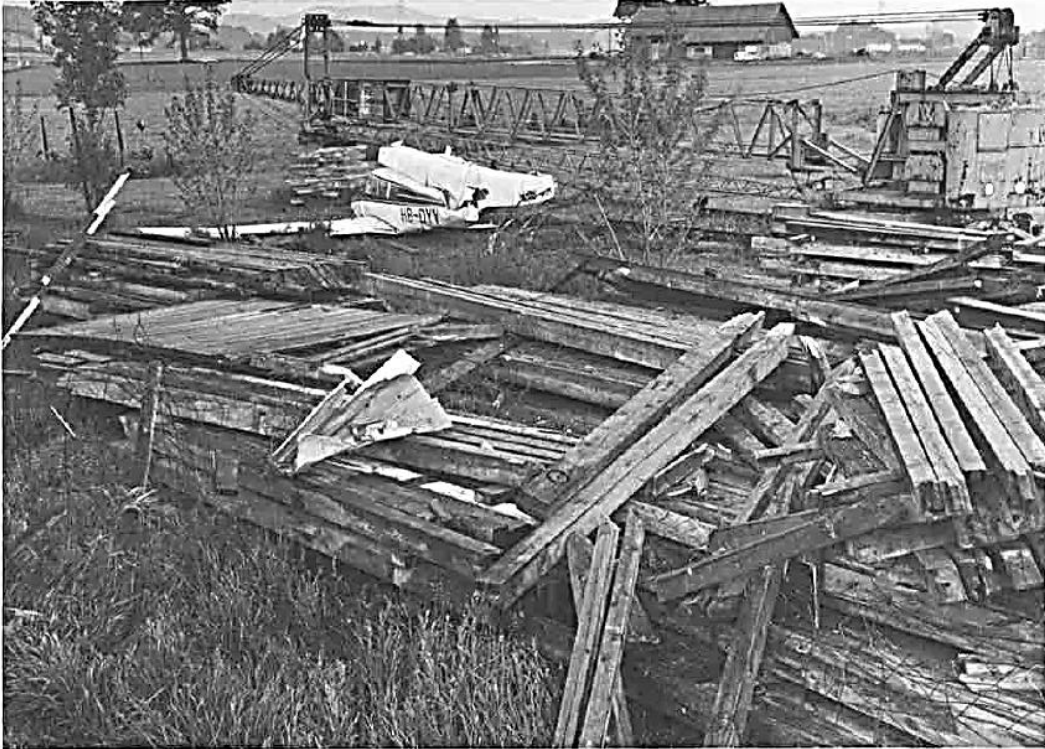
BEILAGE 2

- Eine 5.40 m lange und 20 m vor dem gestapelten Bauholz vom Flugzeug-Hecksporn erzeugte Schleifspur ist ein Hinweis dafür, dass das Flugzeug in dieser Phase extrem angestellt wurde.
Die Höhe des flugplatzseitigen Knotengitterzauns betrug 2.25 m und die der dahinter gestapelten Bauhölzer 1.80 m.
Auf eine Länge von ca. 25 m wurde der Zaun umgedrückt. Die gelagerten Bauholzteile wurden z.T. zersplittert.
Vor einem quer zur Pistenlängsachse gelegten Baukran kam das Flugzeug, nach links abgedreht, zum Stillstand (Beilage 2).

- Feststellungen am Flugzeug: Der Propeller befand sich auf kleiner Steigung und beide Blätter waren stark verbogen.
Beim Aufprall auf die gestapelten Bauhölzer wurden das

Hauptfahrwerk, die Leitwerke wie auch der rechte Aussenflügel weggerissen. Die Frontpartie des Rumpfes wurde stark deformiert, ebenso der linke Flügel. Die Landeklappen waren auf 15-20° ausgefahren. Der Landeklappen-Schalter im Cockpit stand auf "Off".

Trümmerendlage
