Schlussbericht der Eidgenössischen Flugunfall-Untersuchungskommission

des Segelflugzeugs Grunau Baby II HB-565

vom 8. August 1962

bei Zweisimmen BE.

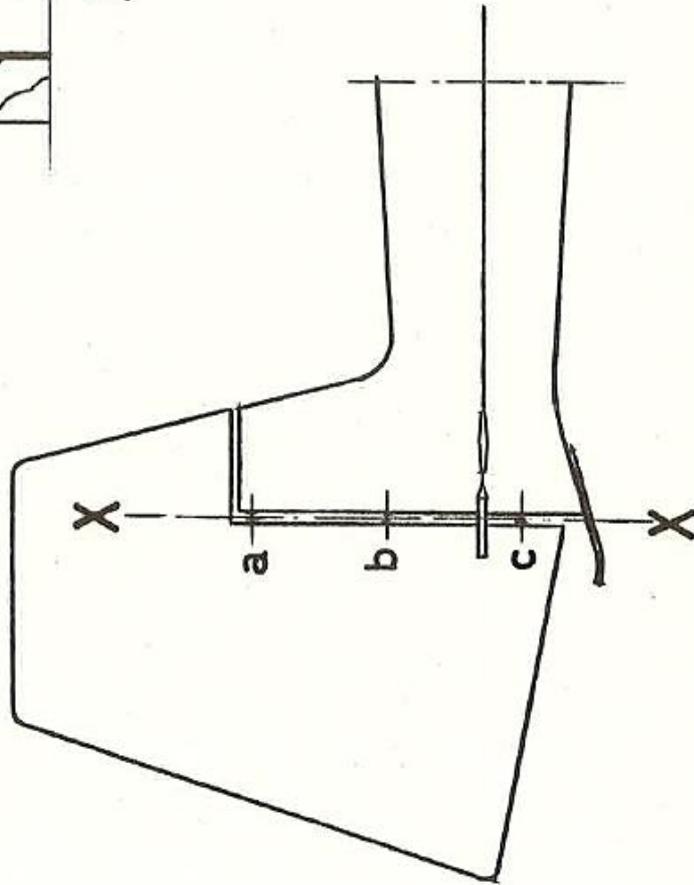
Das Seitenruder des Segelflugzeuges HB-565 ist mit drei Scharnieren a, b und c am Rumpf befestigt; die rumpfseitigen Scharnierteile sind durch eine Arretierschraube s gegen Verdrehung gesichert. Die Steuerung erfolgt durch zwei Stahlkabel, die einerseits an den Pedalen, andererseits am Ruder zwischen dem untersten und dem mittleren Scharnier b bzw. c angeschlossen sind.

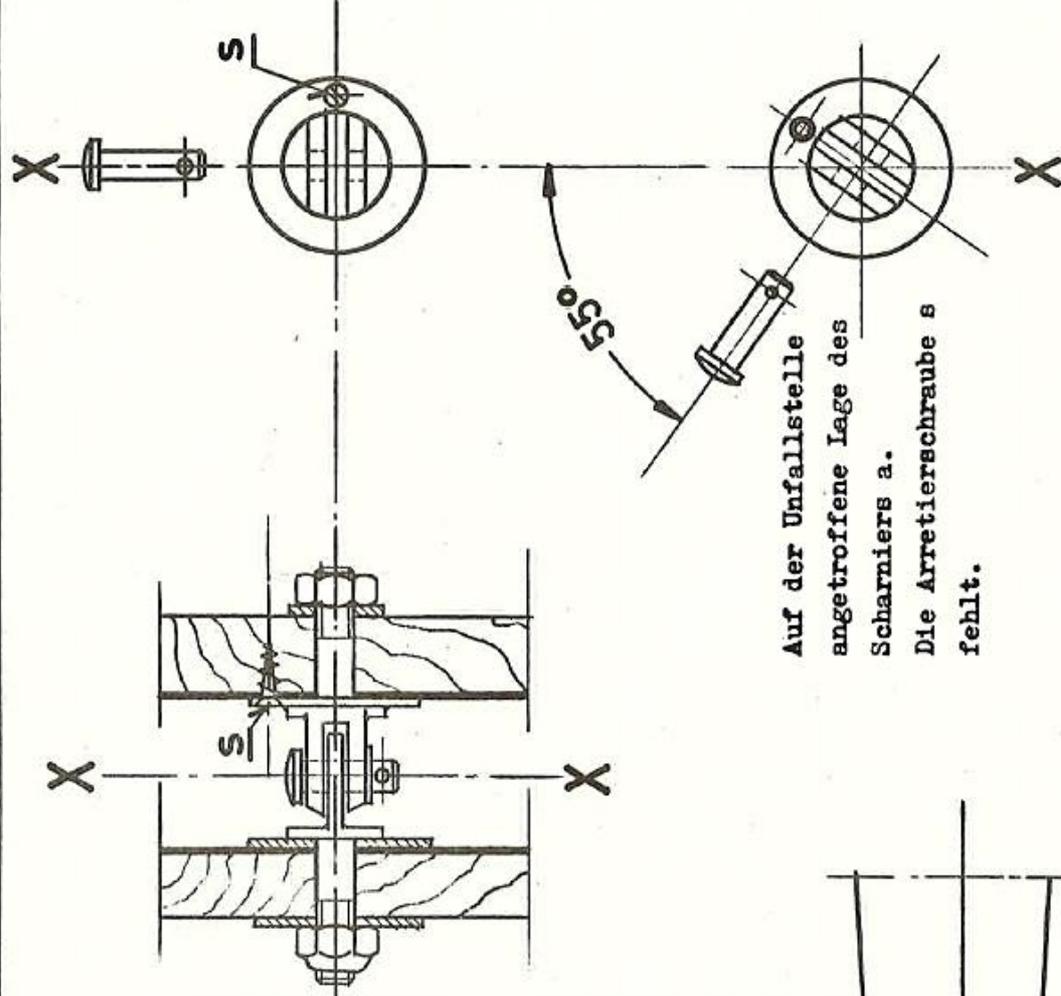
Unfallstelle wurde von der Bergungsmannschaft festgestellt, dass dem rumpfseitigen Scharnierteil des oberen Seitensteuerscharniers die Arretierschraube fehlte, so dass sich dieser Teil um die Achse der Befestigungsschrauben verdrehen konnte. Die Detailuntersuchung zeigte, dass sich das Scharnier mit hoher Wahrscheinlichkeit schon seit längerer Zeit verdreht hatte, und Versuche erwiesen, dass die Seitensteuerpedale auch bei Verdrehung des oberen Scharniers ohne merklichen Widerstand bis zum Anschlag bewegt werden konnten und sich das Ruder ohne sichtbare Verformung nach beiden Richtungen vollständig ausschwenken liess.

51. Die Darstellung des Piloten erweckt den Eindruck einer nachträglichen Konstruktion. Aus der Untersuchung des Defekts, der am Seitensteuer festgestellt wurde, und aus den angestellten Versuchen kann mit hoher Wahrscheinlichkeit geschlossen werden, dass der Defekt die Steuerfähigkeit des Flugzeugs nicht wesentlich beeinflusste. Bemerkenswert ist immerhin, dass der Pilot Aussagen über Schwierigkeiten mit dem Seitensteuer noch vor der Feststellung des Defekts gemacht zu haben scheint.

Auf der Unfallstelle angetroffene Lage des Scharniers a. Die Arretierschraube s fehlt.
