# Schlussbericht der Eidgenössischen Flugunfall-Untersuchungskommission

des Segelflugzeuges SZD-30 "Pirat" HB-905

vom 3. August 1976

auf dem Flugfeld Locarno

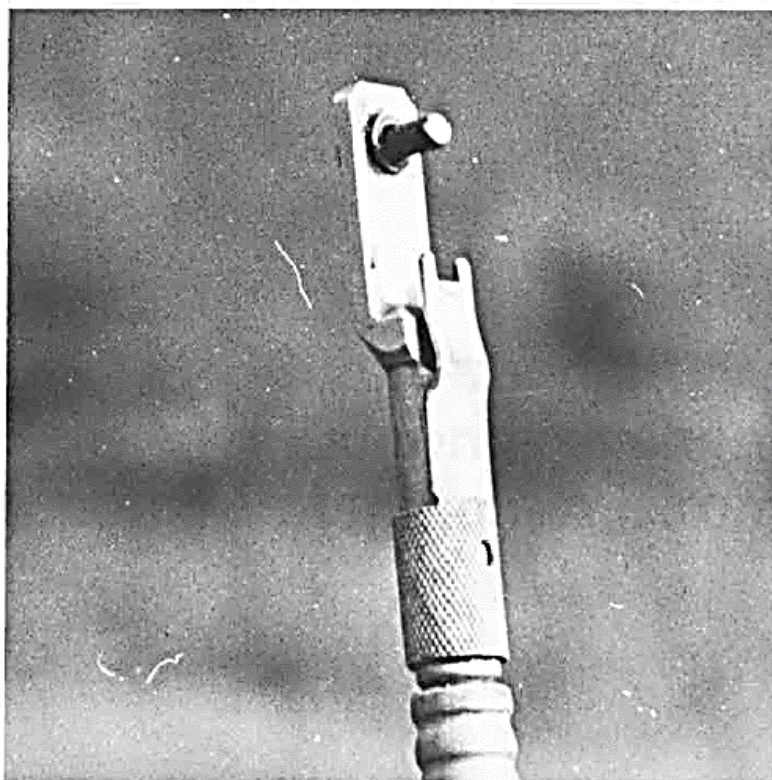
- Die Sicherung an der Steuerstange für die Betätigung des Höhenruders war offen. Bei richtig geschlossener und verriegelter Sicherung wäre ein Öffnen durch die beim Absturz aufgetretenen Einwirkungen nicht möglich gewesen (Beilage).

Die Steuerstange mit dem Anschluss für das Höhenruder

So wurde sie vorgefunden: Sicherung offen

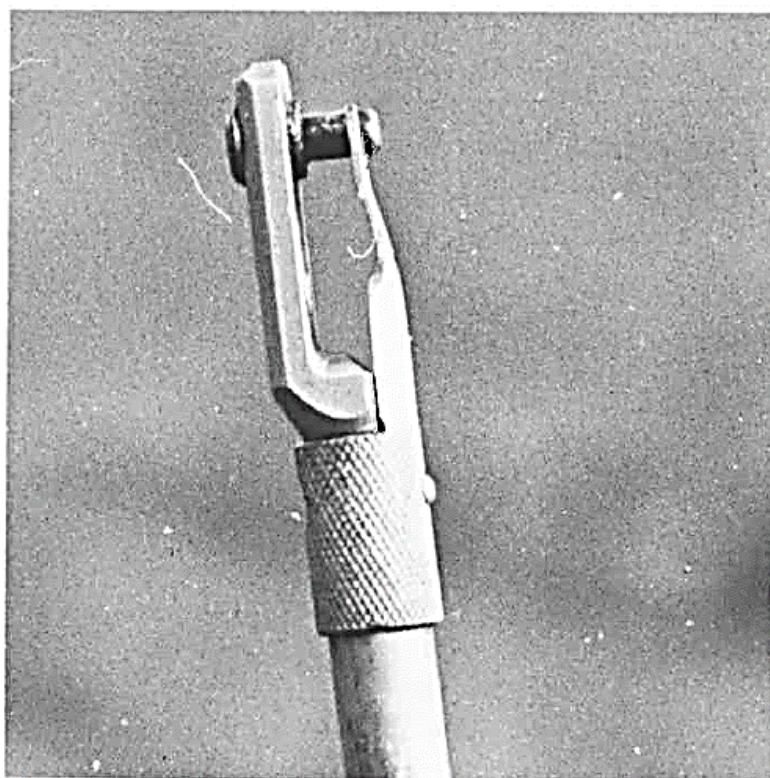
Der Bolzen des Steuergestänges muss ins Lager des Ruderbetätigungshebels satt eingeführt werden, dann wird die Sicherungslasche hochgezogen, bis der federbelastete Zapfen in deren Aussparung einrastet und so ein Zurückweichen verhindert.

Eine visuelle Kontrolle dieser Vorgänge ist äusserst schwierig. Routinierte "Pirat"-Piloten führen daher die Sicherheitskontrolle durch Abtasten aus, was allerdings genaue Kenntnisse des Sicherungsmechanismus voraussetzt. Das Flight Manual weist leider nicht auf diese Schwierigkeiten hin.

Sicherung geschlossen und arretiert

Es ist hierzu auch eine visuelle Kontrolle des Ruderan schlusses notwendig. Da beim "Pirat" die visuelle Kontrolle sehr schwierig ist, empfiehlt sich ein Abtasten der Sicherung.
