Schlussbericht der Eidgenössischen Flugunfall-Untersuchungskommission

des Flugzeuges Piper J3C HB-OEM

vom 10. März 1979

in Ruezewil bei Bernhardzell/SG

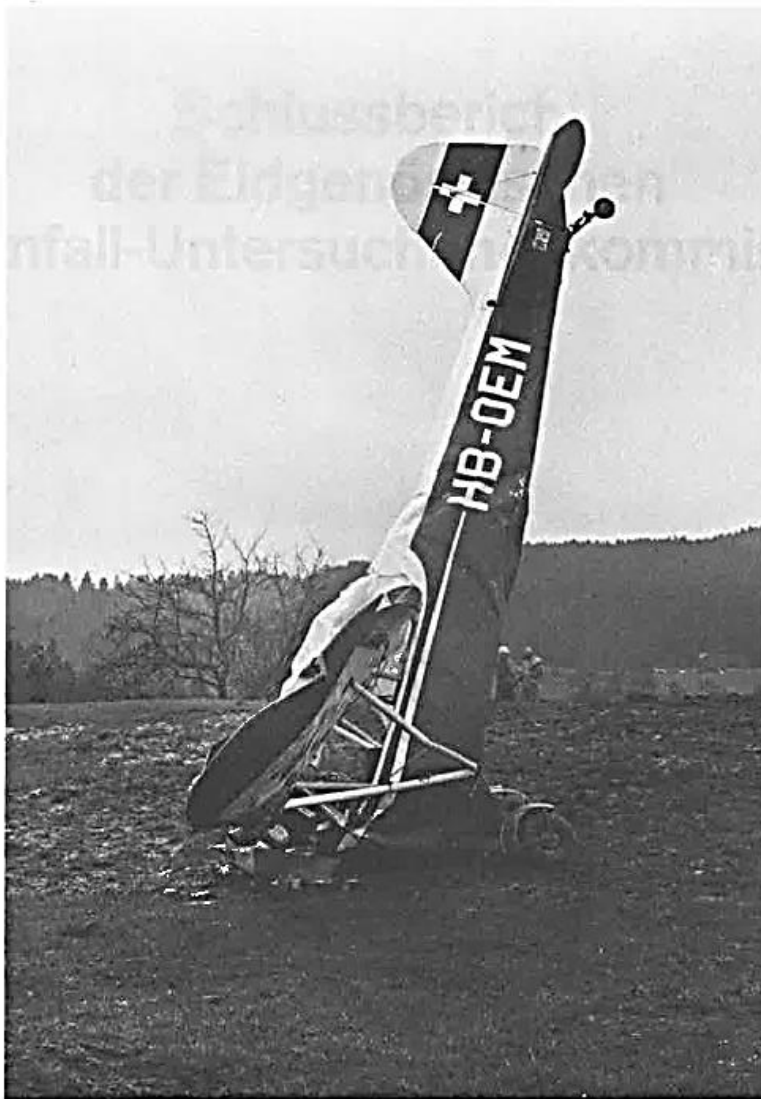
1.12.1. Das Flugzeug schlug auf einer leicht abfallenden Wiese mit einer Längsneigung von ca. 70° (Nase tief) und ohne Drehung um die Längsachse auf. Der Heizungs-austauscher wies auspuffseitig ein Leck von 1 mm Ø auf.

Trümmerendlage
