# Schlussbericht der Eidgenössischen Flugunfall-Untersuchungskommission

**über den Unfall**

des Flugzeuges AS-202 Bravo HB-HEU

vom 6. Juli 1978

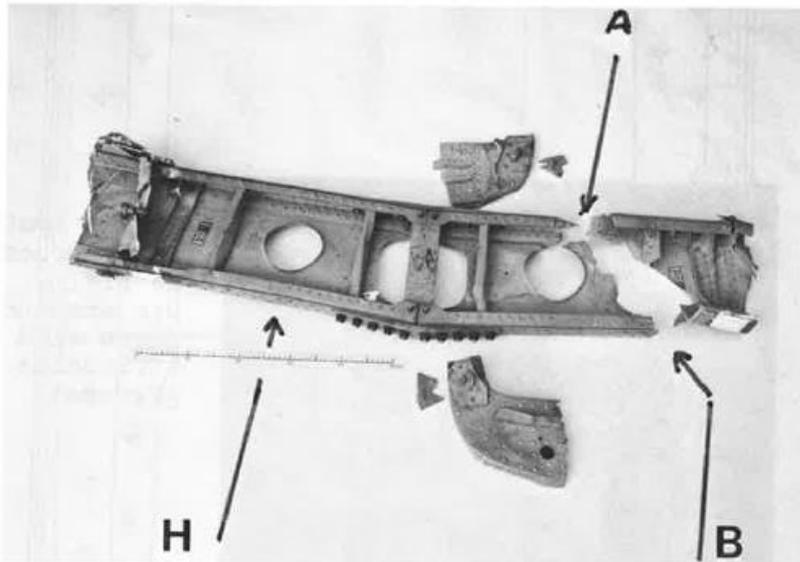
Der rechte Flügel war in 460 mm Entfernung von der Rumpfachse aus gemessen abgebrochen. Die Bruchzone konnte einwandfrei gesichert werden. Sowohl das Bruchbild des Hauptholms als auch die Ausrisse und Deformationen im gesamten Flügelquerschnitt weisen darauf hin, dass sich der Flügel nach dem Bruch nach oben und nach hinten entfernt hat.

An der Stelle "B" des Hauptholms (siehe Beilage 1) wurde bei der Aussenkante des unteren Holmgurtes ein Ermüdungsbruch festgestellt. Die Bruchfläche weist einen ersten Anriss von 1,7 mm Tiefe, eine Zone der Rissfortpflanzung von etwa 3.7 mm Tiefe und eine Gewaltbruchzone als Restbruch auf.

Bild 1 Hauptholm in Flugrichtung von hinten gesehen. Linkes Teilstück mit dem Rumpf, rechtes Teilstück mit dem rechten Flügel abgestürzt. Oben und unten vorderer bzw. hinterer Flügelanschluss-Beschlag.

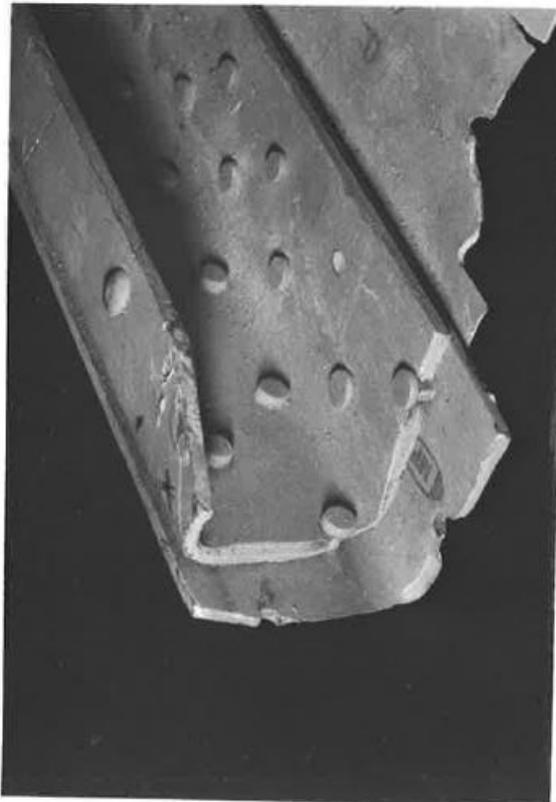
Der Untergurt des Flügelholms besteht aus einem asymmetrischen U-Profil (Beilage 2). In der Bruchzone erfährt der eine Steg eine Verringerung der Höhe von 27,5 mm auf 15 mm. Die Neigung beim Übergang beträgt etwa 25°. Der vom Fräser (Durchmesser 1/2 Zoll) bei der Herstellung des Holmgurtes erzeugte Ausrundungsradius beträgt 6,3 mm und ist nicht zeichnungskonform. Am Bruchstück konnte der Radius nicht mehr festgestellt werden. Hingegen ergab eine Überprüfung dieser Stelle bei anderen Flugzeugen desselben Musters erhebliche Unterschiede.

2.1.3. Der Bruch des rechten Flügels hat seinen Ursprung in einem vorbestandenen Ermüdungsriss im unteren Holmgurt. Zeitpunkt und Ursache des Entstehens dieses Risses lassen sich nicht feststellen. Das Vorhandensein eines kleinen Radius bei der Verjüngung des Holmuntergurtes kann sich in Bezug auf Rissbildung auf zwei Arten ausgewirkt haben:

- Gegenüber der Ausbildung gemäss Werkzeichnung ergibt sich an der Übergangsstelle eine höhere Beanspruchung bei gleicher Belastung des Flügels (Spannungskonzentration durch Kerbwirkung).
- Bei einer dynamischen Beanspruchung, die zu Ermüdungsschäden führt, wird die Wahrscheinlichkeit erhöht, dass ein Riss an dieser Stelle entsteht.

Bild 2 Unterer Gurt mit Bruchausgangszone im kurzen Schenkel des U-Profiles. Sichtbar ist ebenfalls die Verjüngung des einen Schenkels.

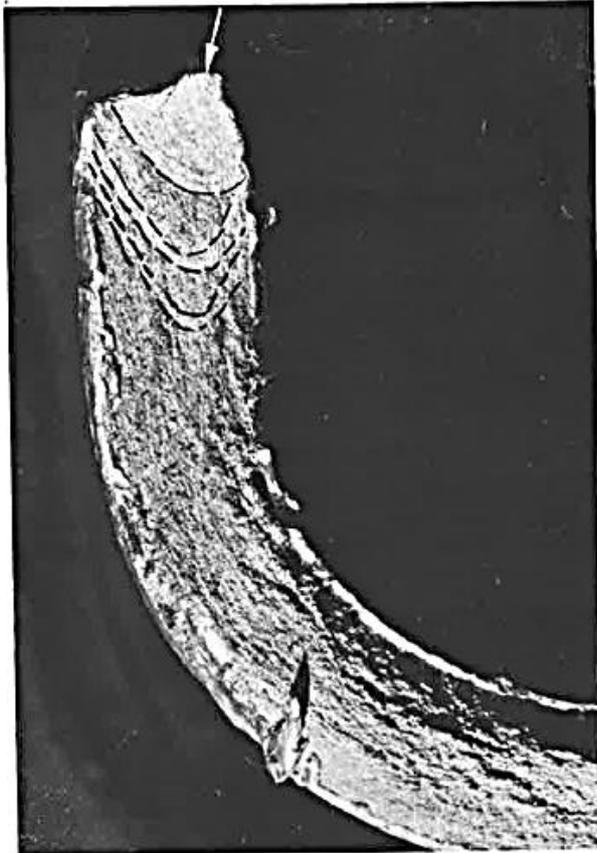
Bild 3 Ermüdungsan-  
riss. Bruchausgang sie-  
he Pfeil.  
Die Ermüdungsbruch-  
zonen sind durch ge-  
strichelte Linien ab-  
gegrenzt.
