# Schlussbericht der Eidgenössischen Flugunfall-Untersuchungskommission

des Hubschraubers Bell 47 G3 HB-XFA

und des Segelflugzeuges B-4 HB-1259

vom 15. Juli 1978

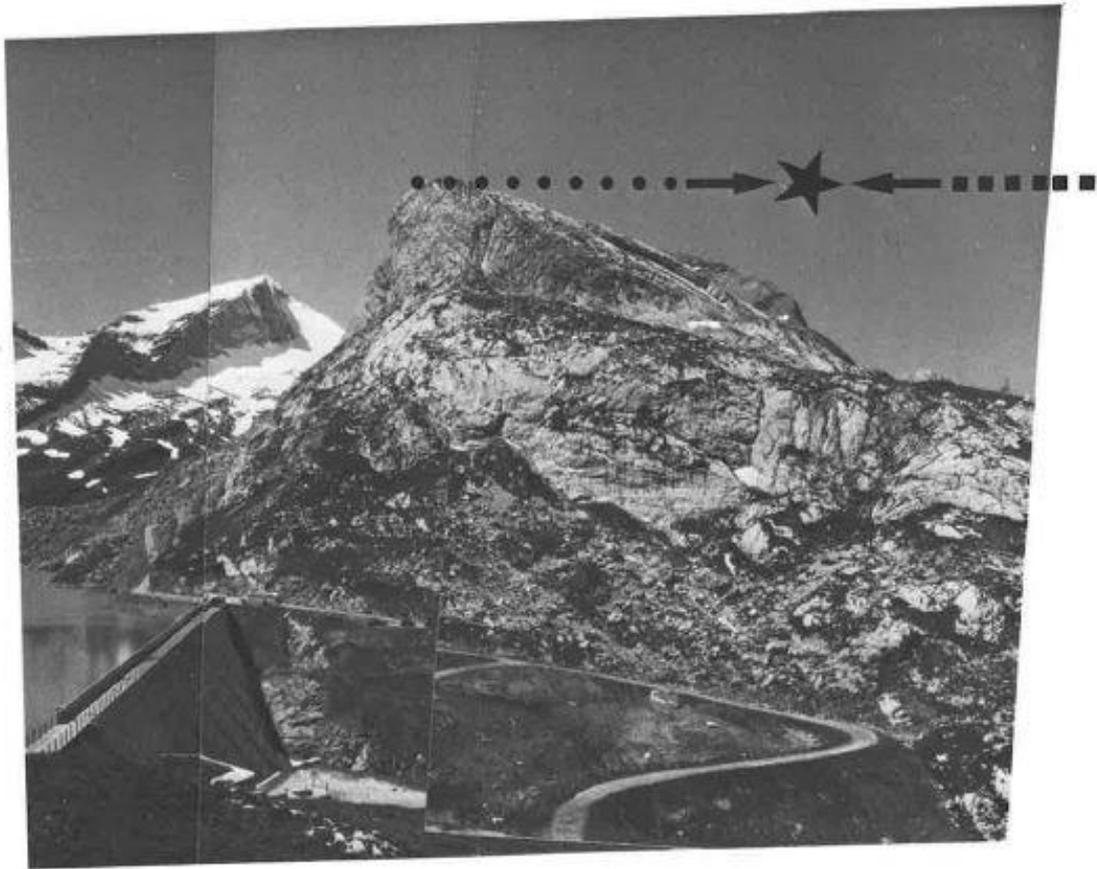
Eine Zeugin, die nördlich der Staumauer des Sanetsch-Sees (Beilage 1 und 2) spazierte, sah ein weisses Segelflugzeug aus nördlicher Richtung gegen die Diablerets fliegen. Etwas später gewährte sie einen Hubschrauber, der aus südwestlicher Richtung kommend dem Segelflugzeug entgegenflog. Beide Luftfahrzeuge flogen horizontal geradeaus. Die Zeugin hatte zuerst den Eindruck, dass sie sich normal kreuzen würden. Kurz danach sah sie die Luftfahrzeuge kollidieren. Das Segelflugzeug wurde dabei zerrissen. Die herabfallenden Teile verschwanden für die Zeugin hinter einer Felsenkrete.

Sichtfeld der Zeugin

■■■■■ Beobachteter Flugweg des Segelflugzeuges

●●●●● Beobachteter Flugweg des Hubschraubers

★ Beobachteter Kollisionspunkt

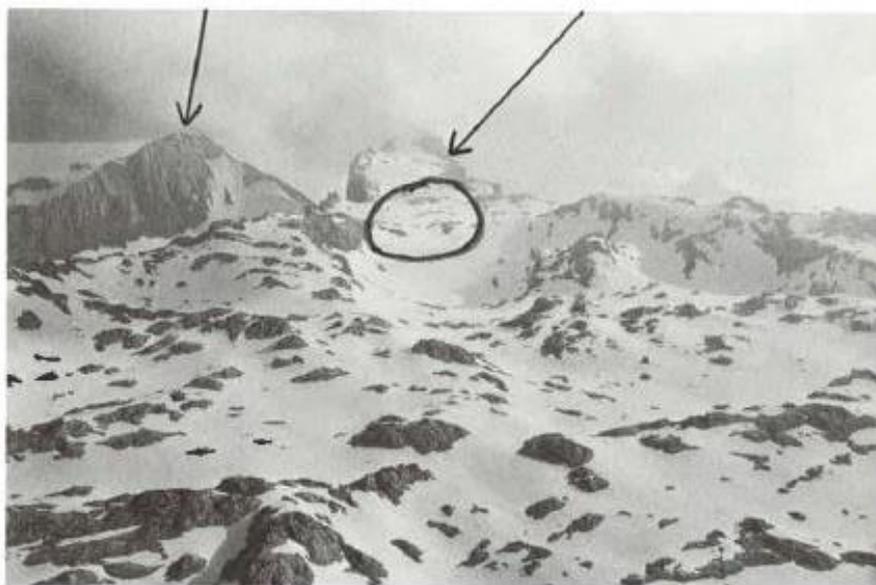
- Wenn er nicht im Schatten einer Kumuluswolke flog, blendete ihn die Sonne (das Segelflugzeug flog mehr oder weniger in südlicher Richtung und es war Mittagszeit).
- Im Hintergrund des Hubschraubers befand sich ein mit Felsen übersäter Schneeberg, der teils glitzerte, teils diffus beleuchtet war. Vor dieser Kulisse war der Hubschrauber schlecht sichtbar. Seine orangefarbenen Benzintanks hinter der Kabine konnten von vorn kaum ausgemacht werden (Beilage 3 oben).
- Ob der Hubschrauberpilot von der Segelflugzone und den zahlreichen Segelflugzeugen über den Alpenübergängen um die fragliche Zeit wusste, konnte nicht abgeklärt werden.
- Die Verteilung der Hubschraubertrümmer lässt den Schluss zu, dass der Hauptrotor vor dem Aufschlag am Boden von der

○ Raum, aus dem sich der Hubschrauber frontal dem Segelflugzeug näherte.

Blickfeld des Segelflugzeugpiloten gegen vorne (Süden); fotografiert am Unfalltag.

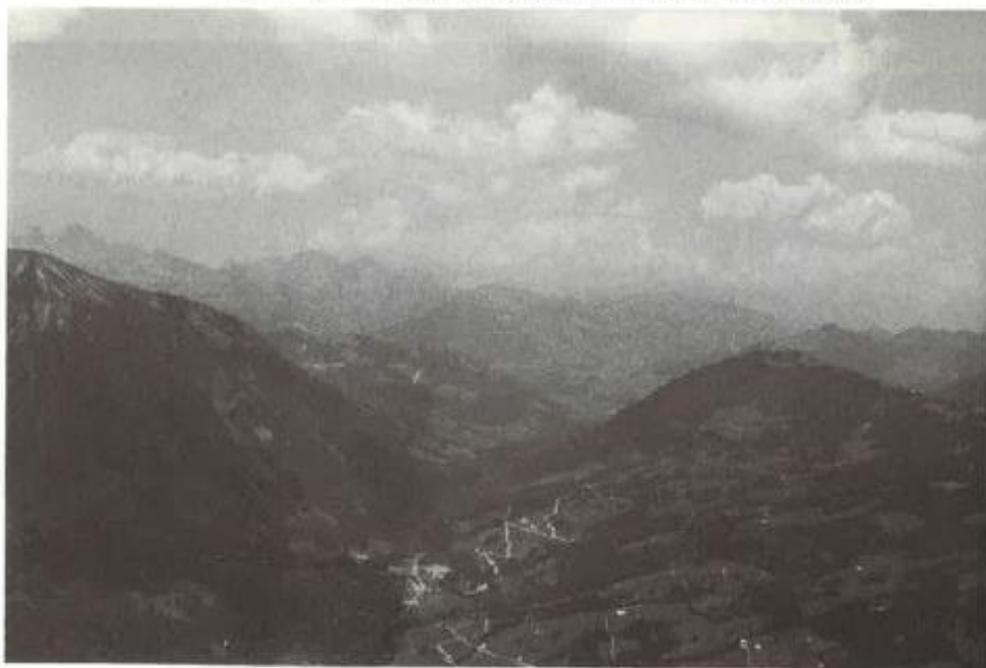
- Das Segelflugzeug flog vor den Kumuluswolken. Obwohl die Sicht in grosser Höhe gut war, war die Fernsicht gegen die Voralpen und das Mittelland durch einen Dunststreifen behindert.
- Das Segelflugzeug bot nur eine sehr schmale Silhouette und war zudem weiss bemalt. Dadurch hob es sich vor den Kumuli kaum ab.
- Beim Hubschrauberpiloten handelte es sich um einen Anfänger, der eine noch geringe Erfahrung im Gebirgsflug hatte. Es ist möglich, dass die Aufmerksamkeit des Piloten durch das Überwachen der Instrumente, insbesondere des Drehzahlmessers, absorbiert war.

Blickfeld des Hubschrauberpiloten gegen vorne (Norden); einige Tage nach dem Unfall, aber um die gleiche Zeit und bei ähnlichen Wetterbedingungen fotografiert.

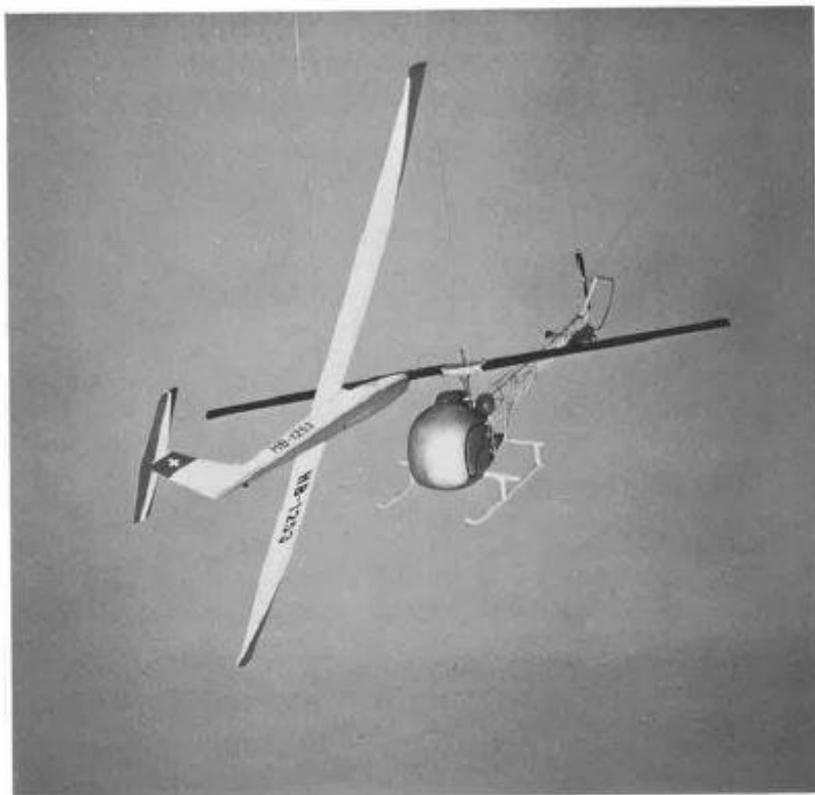
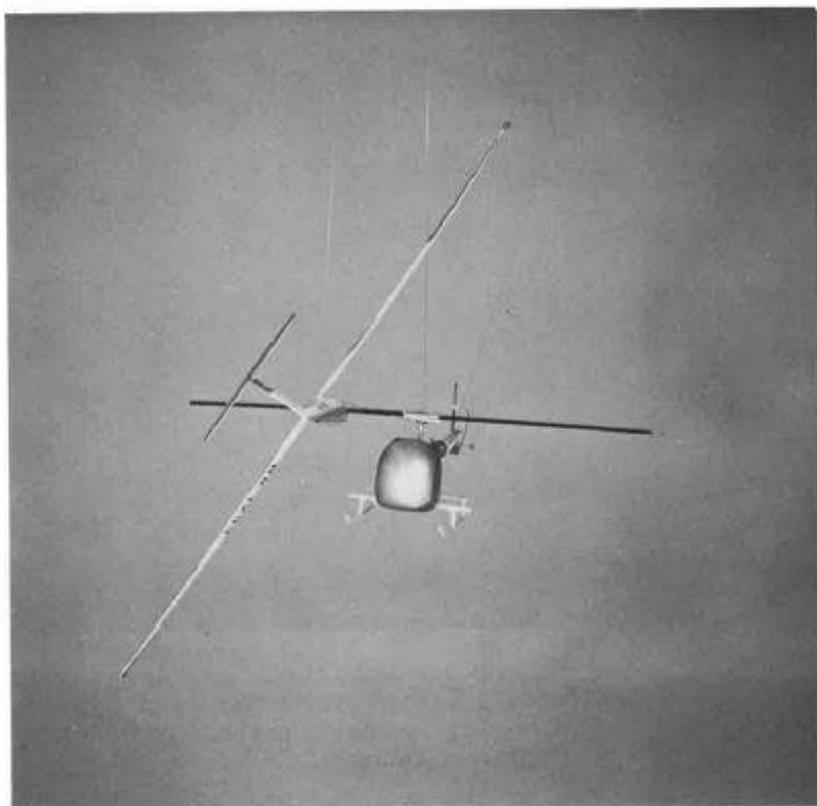
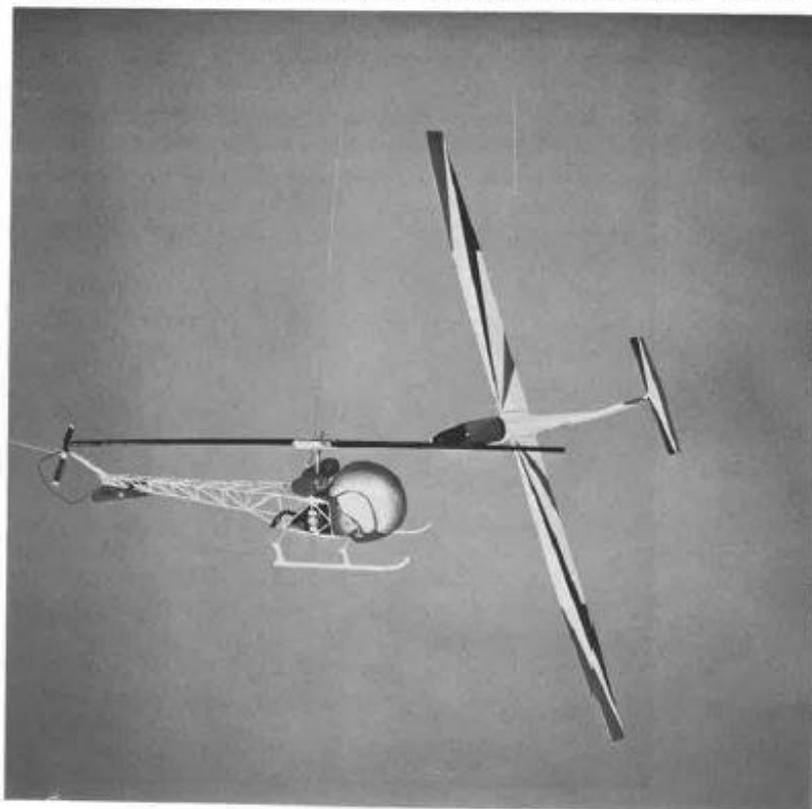
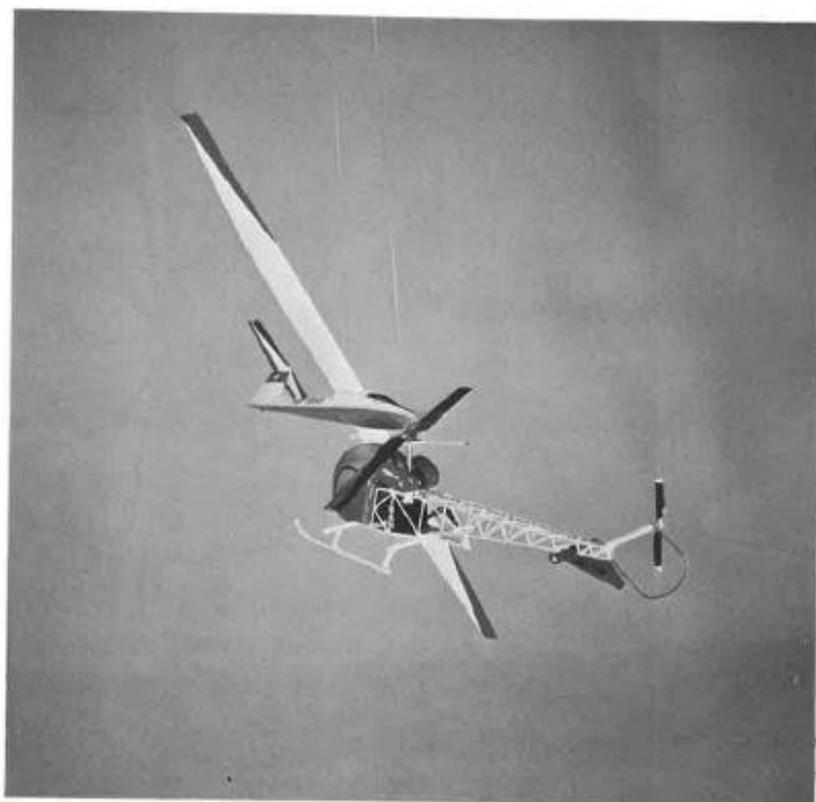
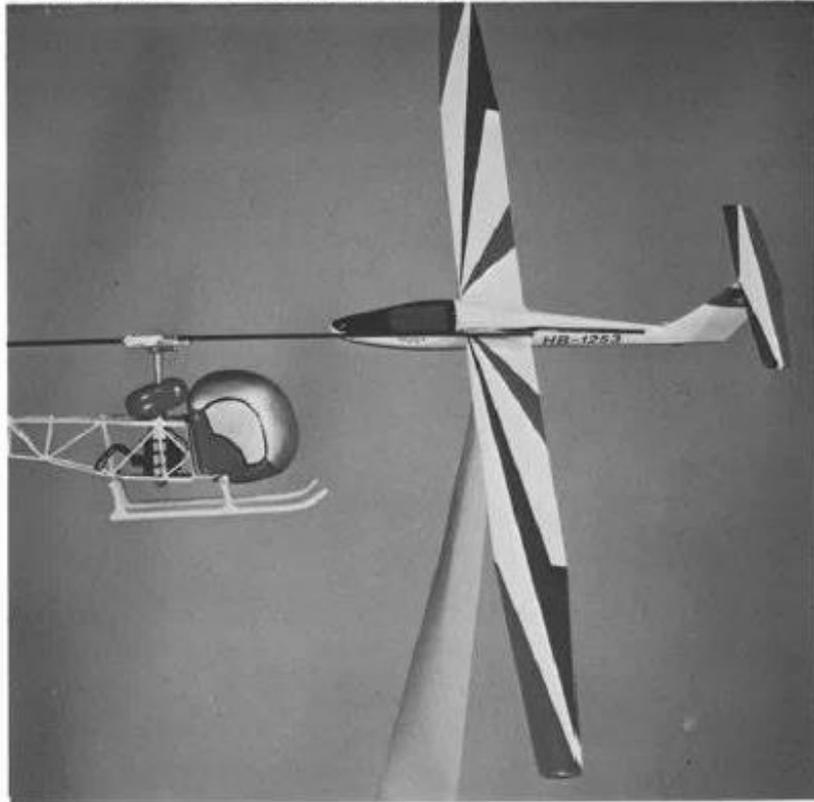
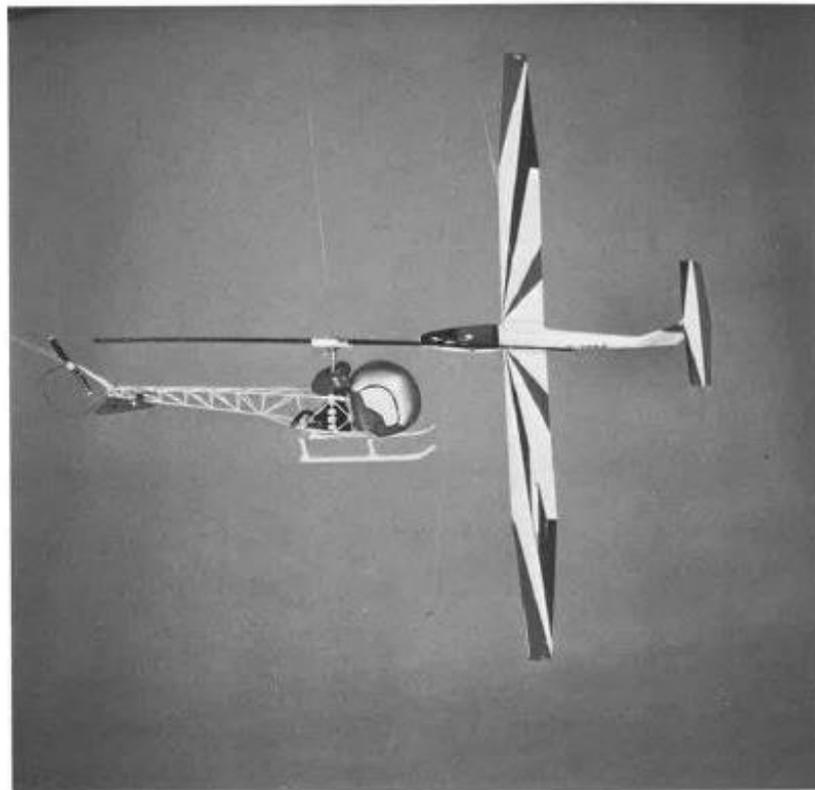
Relative Lage der beiden Luftfahrzeuge im  
Zeitpunkt der Kollision (Modelle Massstab 1:35)

Der Wissenschaftliche Dienst der Stadtpolizei Zürich führte die spurenkundliche Untersuchung durch. Diese ergab u.a., dass im Moment des Zusammenstosses die Querachse des Segelflugzeuges gegenüber der Rotorebene des Hubschraubers um etwa 55° nach links geneigt war (vergl. Beilagen 4- 4b).

- Das Segelflugzeug wies gegenüber der Rotorebene des Hubschraubers eine starke Querneigung von etwa 55° nach links auf (Beilagen 4- 4b). Diese sich aus der spurentechnischen Untersuchung ergebende Lage bei der Kollision ist jedoch relativ, d.h. es ist ungewiss, ob das Segelflugzeug oder der Hubschrauber oder beide eine Querneigung aufgewiesen hatten. Die erwähnte Zeugin hielt ausdrücklich fest, dass die beiden Luftfahrzeuge vor der Kollision gerade, also ohne Querneigung und auch ohne zu steigen oder zu sinken aufeinander zugeflogen sind.

- Beide Luftfahrzeuge waren zum Verkehr zugelassen.
- Die Luftfahrzeuge stiessen in einer Höhe von etwa 2550 m/M frontal gegeneinander.
- Die Querachsen der beiden Luftfahrzeuge bildeten im Moment des Zusammenpralles einen Winkel von etwa 55°. Der Hauptrotor des Hubschraubers schnitt das Segelflugzeug auseinander.
