R A P P O R T D ' E N Q U E T E

concernant l'accident survenu
le 23 mars 1980 à Saint Gingolph, France
à l'avion Piper PA-28 HB-PBI

MINISTERE DES TRANSPORTS
INSPECTION GENERALE DE L'AVIATION CIVILE
ET DE LA METEOROLOGIE
Bureau Enquêtes-Accidents
Paris/France

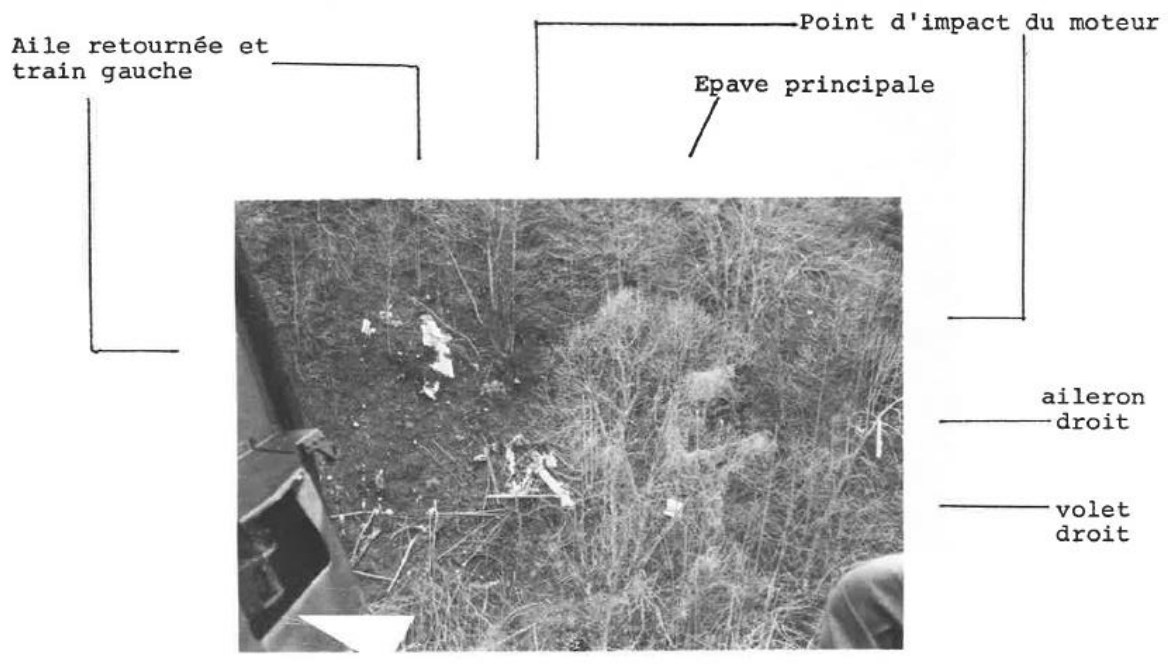
L'appareil a percuté la montagne (pente assez forte de l'ordre de 40°) du nez et de l'aile droite. L'aile gauche s'est détachée avec le train principal et a continué par inertie sa course vers le haut, tandis que l'ensemble du fuselage et de l'aile droite retombait de quelques mètres et prenait feu.

PHOTO n° 1 : Vue d'ensemble de l'épave (prise d'hélicoptère)

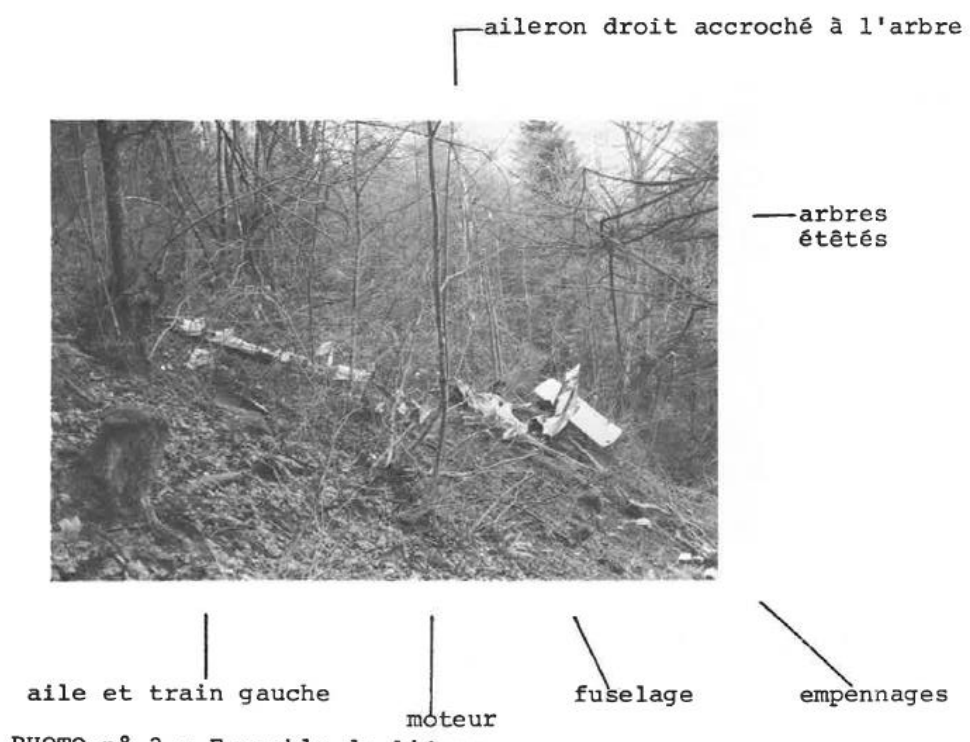
Une vingtaine de mètres avant le choc principal, l'aileron droit est resté accroché sur un arbre coupé (voir photo), tandis que le volet droit, également arraché de l'aile retombait en contre bas.

PHOTO n° 2 : Ensemble de l'épave

aileron droit accroché dans l'arbre

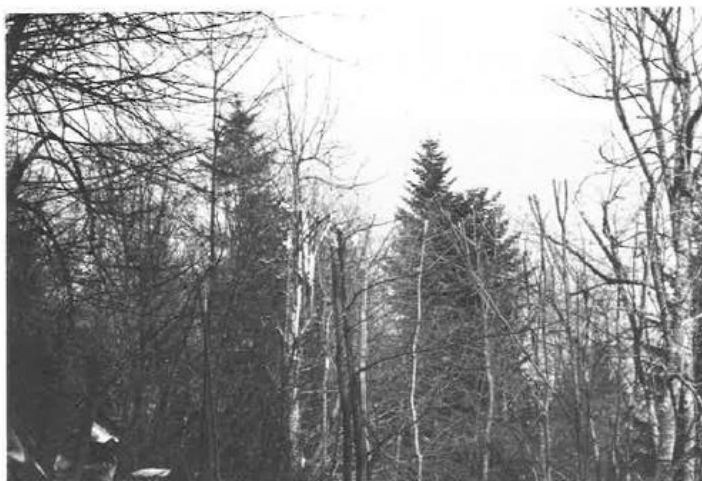
Les différents arbres étêtés montrent que l'avion est arrivé en palier, ailes horizontales. (Voir photos) suivant un cap d'environ 160°/170°.

PHOTO n° 3 : Arbres étêtés (vue prise face à la trajectoire d'arrivée, comme la photo n° 2, indiquant que les ailes étaient horizontales)

aileron droit

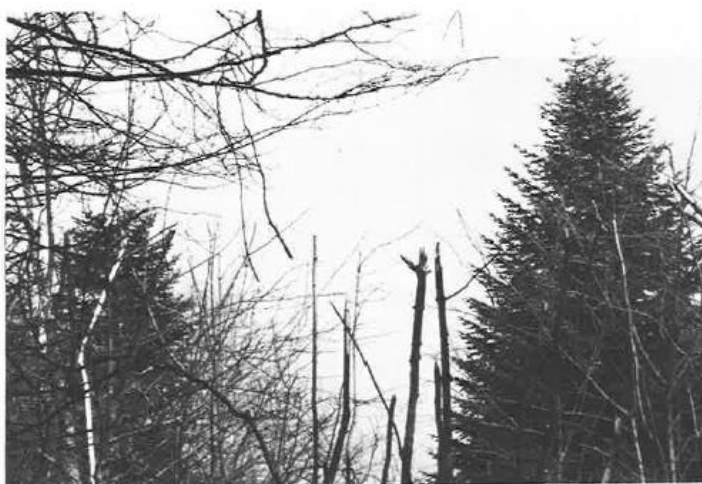
PHOTO n° 4 : Arbres étêtés : (vue prise perpendiculairement à la trajectoire d'arrivée, indique que l'avion était en vol horizontal).
