Rapport final de la Commission fédérale d'enquête sur les accidents d'aéronefs

de l'avion Beagle Pup HB-NAZ

survenu le 10 novembre 1979

aux Planchettes/NE

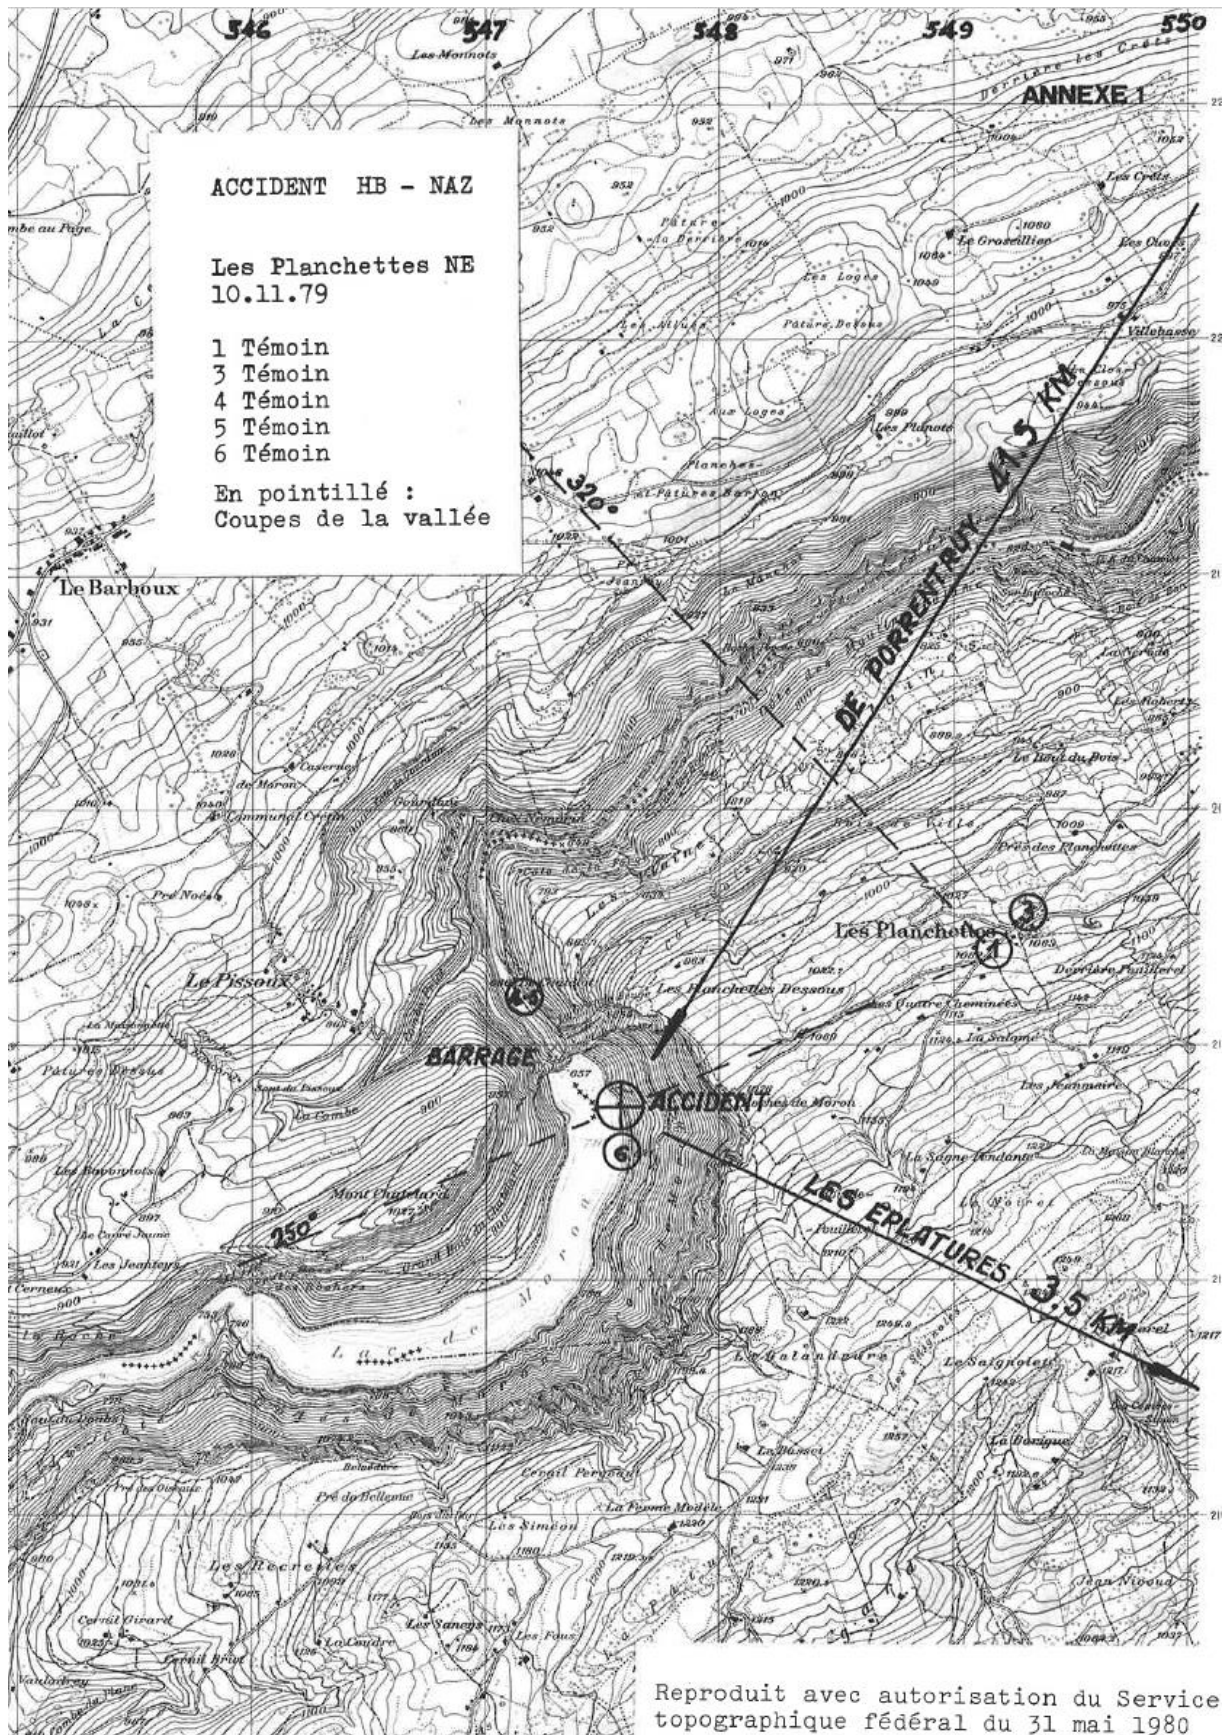
ACCIDENT HB - NAZ

Vers 14.30h, le chef de place, occupé à l'atelier, entend le HB-NAZ décoller sur la piste 25 ; supposant que le pilote va suivre son conseil, il ne s'en préoccupe pas outre mesure. Personne n'a plus vu l'avion au cours de son vol, mais plusieurs personnes l'ont entendu (annexe 1, carte) :

- 1 Témoin
- 3 Témoin
- 4 Témoin
- 5 Témoin
- 6 Témoin

En pointillé :
Coupes de la vallée

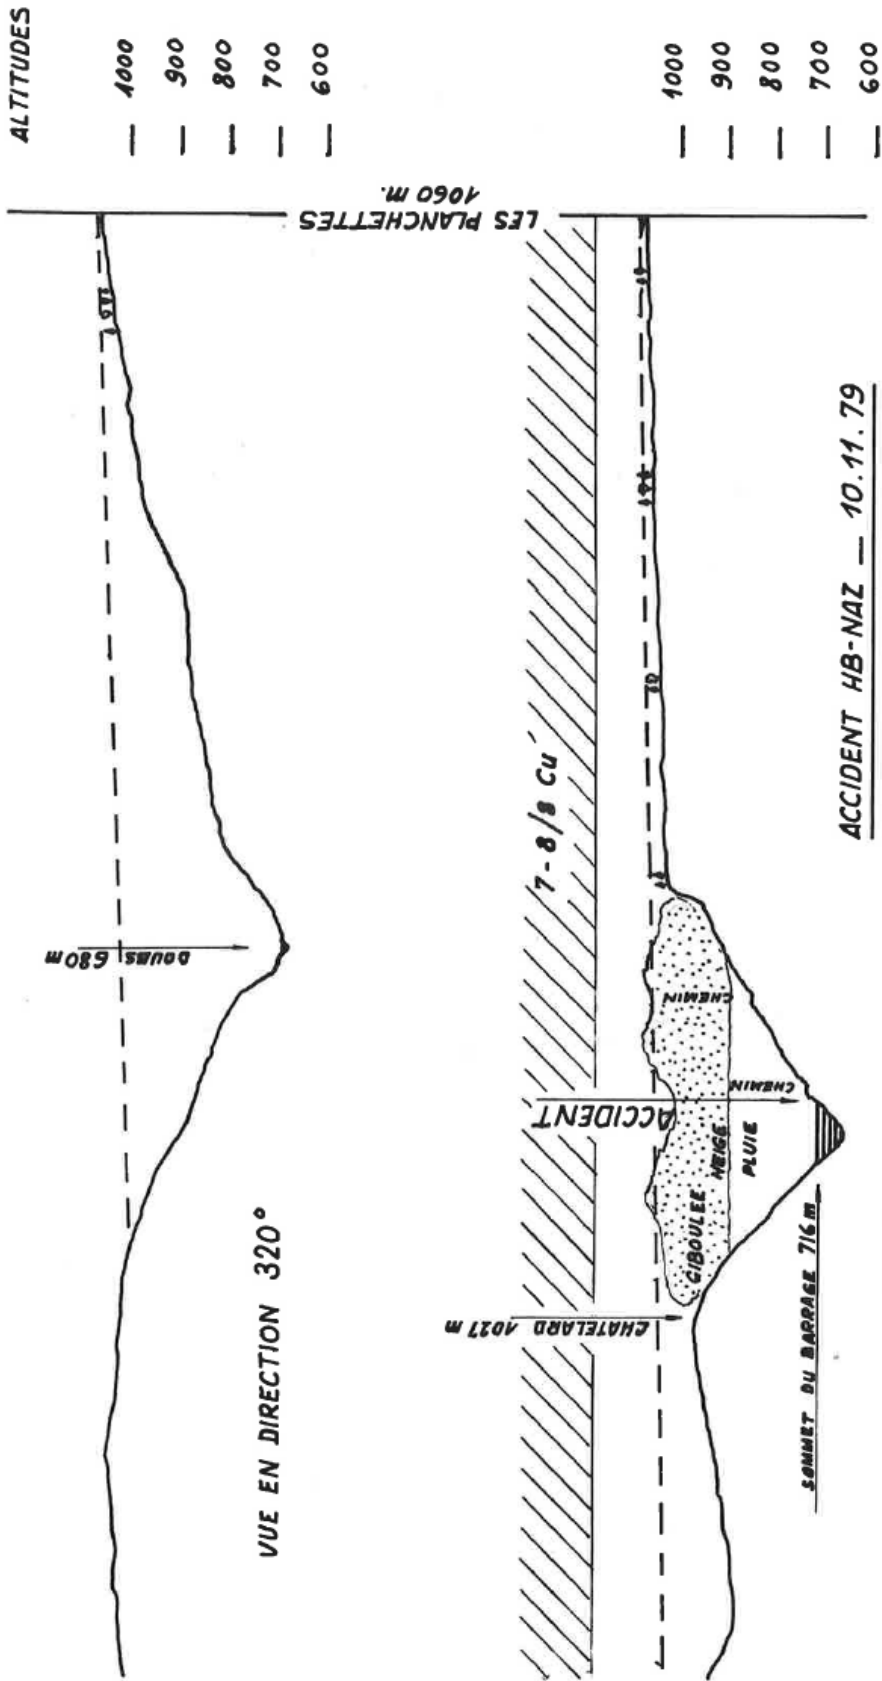
COUPES DE TERRAIN ET ANGLES DE VISION
DU TEMOIN G., AUX PLANCHETTES

Les bruits de moteur entendus par les témoins, les constatations faites sur les lieux et les conditions météorologiques locales au moment de l'accident permettent de conclure que le pilote a perdu le contrôle de son avion faute de références visuelles suffisantes pour maintenir une situation de vol normal. (Annexe 2, coupes)

On peut penser que, du fait de son expérience fort restreinte, il s'est laissé surprendre par des conditions météorologiques locales très variables et n'a pas reconnu à temps les bourrasques de neige comme telles. Les déclarations des témoins permettent de supposer qu'il a remonté la vallée à une altitude de 1000 m/mer environ et qu'il est arrivé au-dessus du barrage (716 m/mer) en passant entre les Rochers de Moron (1076 m/mer) et la crête nord du Châtelard (957 m/mer). L'emballement du moteur perçu par des témoins est vraisemblablement la conséquence d'une perte de contrôle de l'avion, due au manque de références visuelles, soit que l'appareil soit entré dans une bourrasque de neige, soit que le pilote ait tenté de virer devant la bourrasque, cas où il n'avait pas non plus d'horizon apparent. L'étroitesse de la vallée rendait très aléatoire une telle manœuvre.
