Schlussbericht der Eidgenössischen Flugunfall-Untersuchungskommission

des Flugzeuges Mooney M20F HB-DVI

vom 20. September 1979

am Chaumont/NE

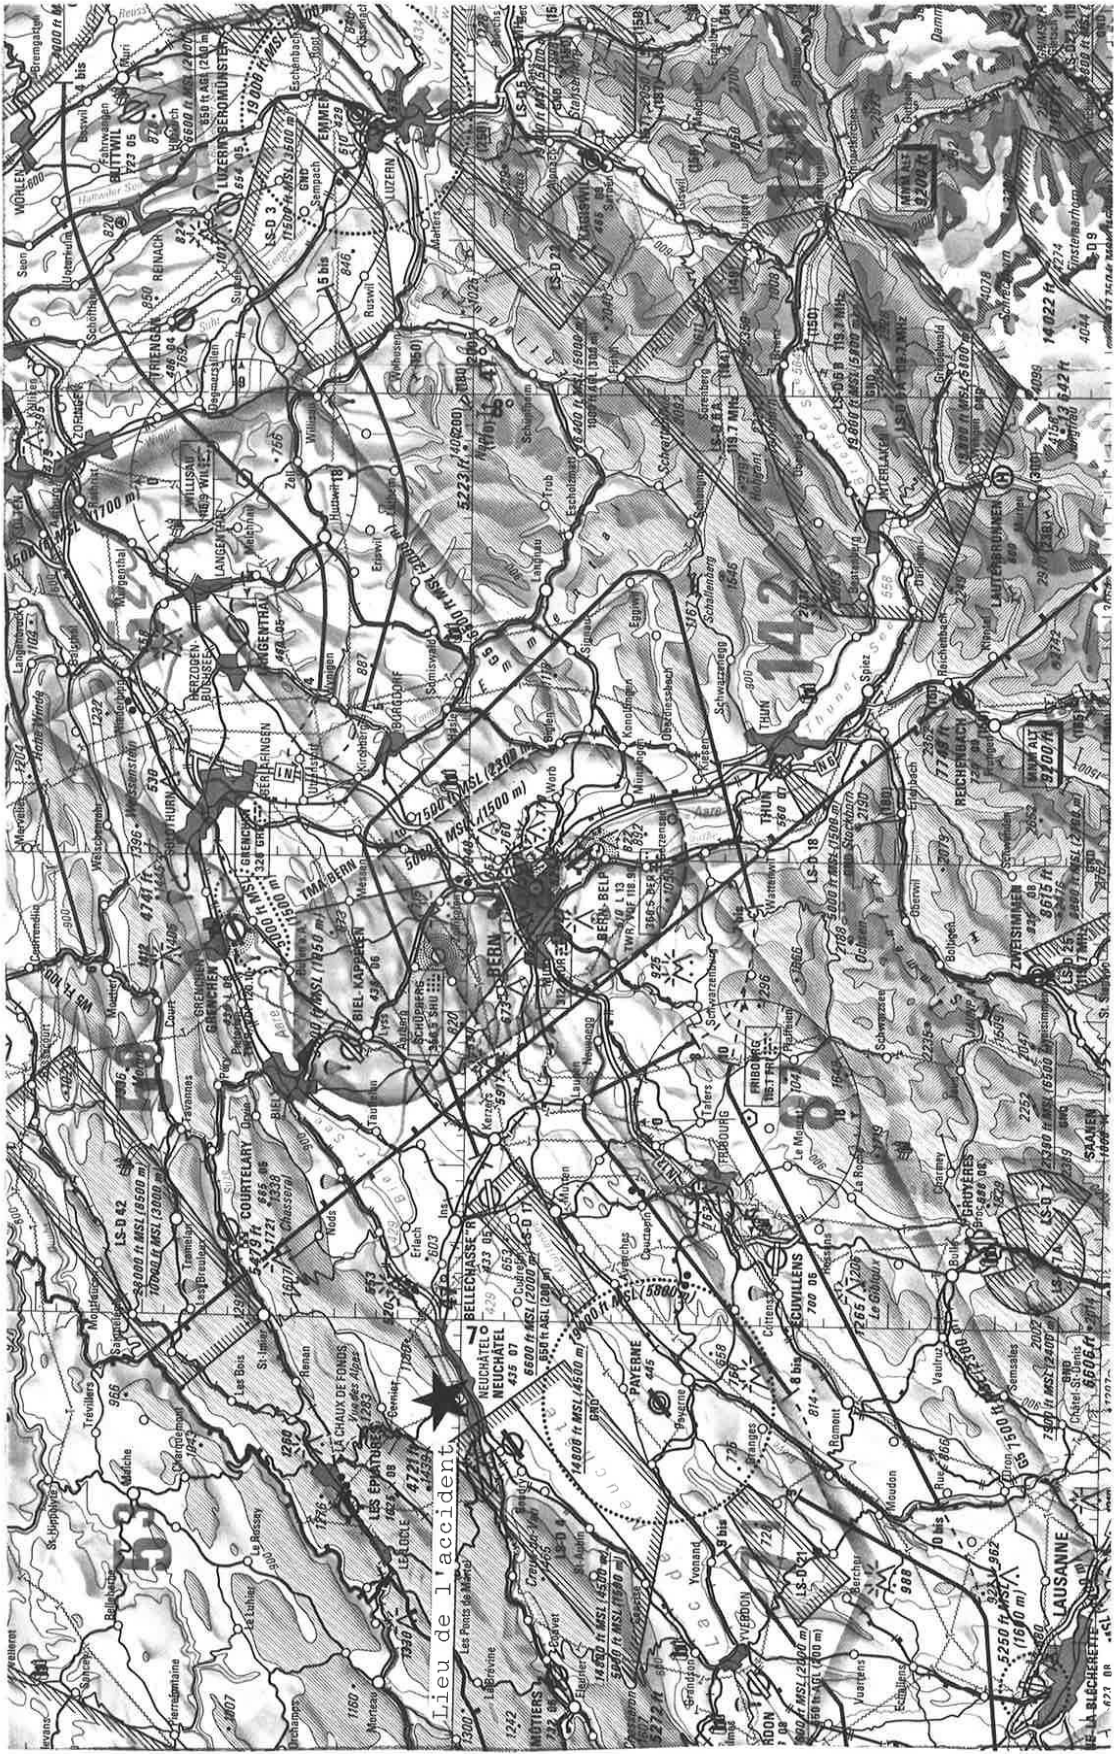
Die HB-DVI startete um etwa 1520 Uhr. Der Start wurde von niemandem beobachtet. Gegen 1530 Uhr hörten zwei Holzfäller, die am Südhang des Chaumont arbeiteten, den Motorenlärm eines Flugzeuges. Sie hörten, wie die Motorenleistung ein paar Mal stark wechselte. Es herrschte dichter Nebel und es regnete. Plötzlich sahen sie über den Bäumen eine Flugzeugsilhouette und hörten gleich darauf einen dumpfen Knall. Sofort liefen sie in Richtung des Lärms und fanden das Wrack des Flugzeuges (s. Beilage), worauf sie die Kantonspolizei alarmierten.

Die Unfallstelle liegt auf ca. 1000 m/M in ca. 20 % ansteigendem bewaldetem Gelände. Der Unfall ereignete sich um

1530 Uhr. Koordinaten: 562.000/207.450 (Landeskarte der Schweiz 1:25'000 Nr. 1144).
