R A P P O R T F I N A L

concernant l'accident survenu le 29 mai 1977
près de Collonges (Commune de Péron), France
à l'avion AS 202/15 HB-HFC

établi par
MINISTERE DES TRANSPORTS
INSPECTION GENERALE DE L'AVIATION CIVILE ET DE LA METEOROLOGIE
Bureau Enquêtes-Accidents
Paris/France

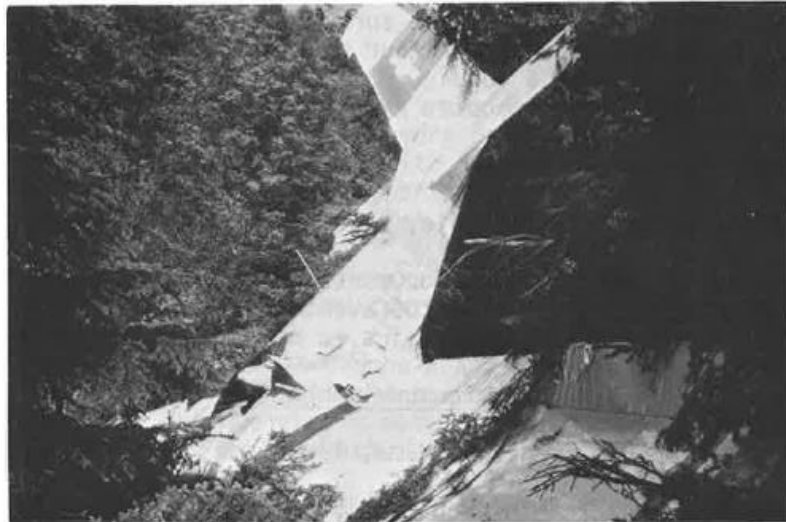
VUE GENERALE DE L' EPAVE DE L' AVION " HB - HFC "

L'avion a heurté le sol à une altitude de 750 m sur le versant sud-est des monts du Jura. La pente du sol au lieu d'impact est voisine de 30°.

L'appareil est tombé à la verticale dans une trouée de sapins dont il a cassé quelques branches. L'épave est orientée suivant un axe Nord-Sud, le nez de l'appareil se trouvant vers le nord.

L'épave est plaquée au sol, l'avant et l'arrière en touchant les sapins voisins.

Le siège pilote a été projeté à 6 m 70 de l'avant et celui du passager 4 m 80 plus loin.

L'hélice et son moyeu sont partiellement enterrés. La cellule et le moteur sont disloqués. Les bords d'attaque de l'hélice portent des traces d'impacts importants. Les volets hypersustentateurs sont rentrés, il n'est pas possible de vérifier le fonctionnement des gouvernes en raison de leur état de destruction.

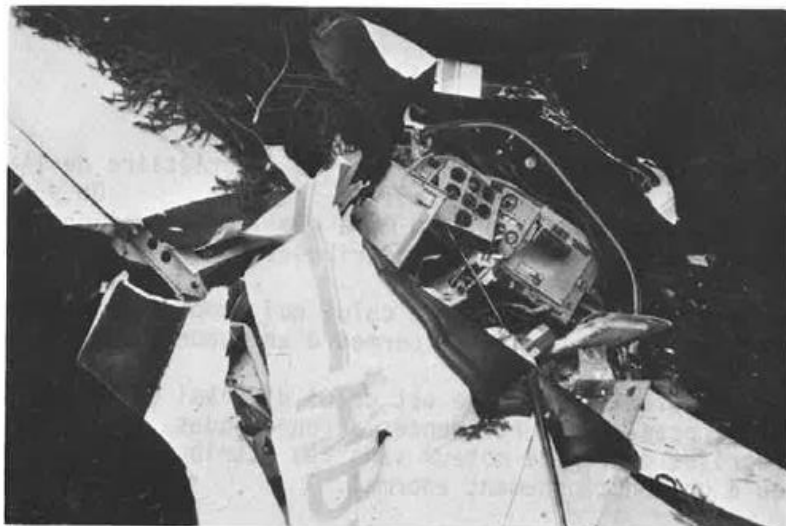
VUE DU POSTE DE PILOTAGE

Sur le tableau de bord, on note plus particulièrement :

- contact général sur "ON"
- contact magnéto sur R (droite)
- altimètre 1019 mb indique 2750 ft/ 836 m VARIO 2000 ft/mn
- indicateur de virage sur OFF

- réchauffage carburateur poussé à fond (non utilisé)
- gaz poussé à fond
- mixture 1/4 poussée riche
