Schlussbericht der Eidgenössischen Flugunfall-Untersuchungskommission

der Flugzeuge Rallye 100 S HB-ETK
und Piper PA-18-150 HB-PAU

vom 28. Juli 1979
Sarnersee/OW

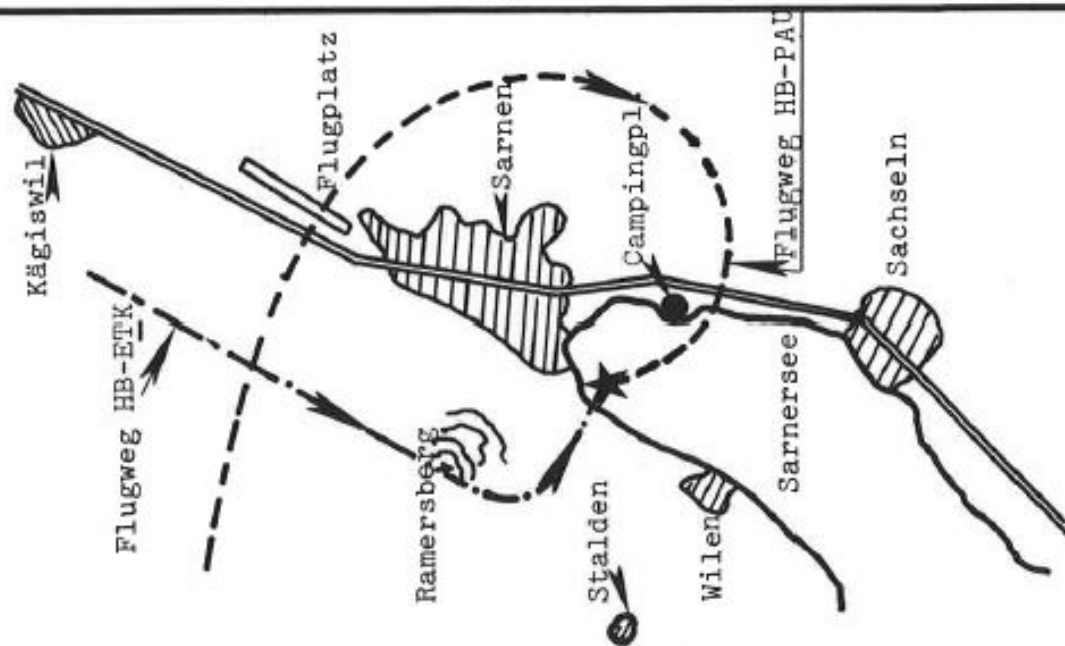
Bild A

- Zeugen, die sich an unterschiedlichen Standorten befanden, behaupten, der Piper HB-PAU hätte den Beginn der Piste 03 überflogen und anschliessend in einer flachen Rechtskurve in den Endanflug der Piste 03 eingedreht. Die Rallye HB-ETK sei vom üblichen linkshändigen Queranflug in den Endanflug eingekurvt. Die Flugzeuge seien kurz nach ihrem Eindrehen in den Endanflug kollidiert (Beilage 1, Bild A).

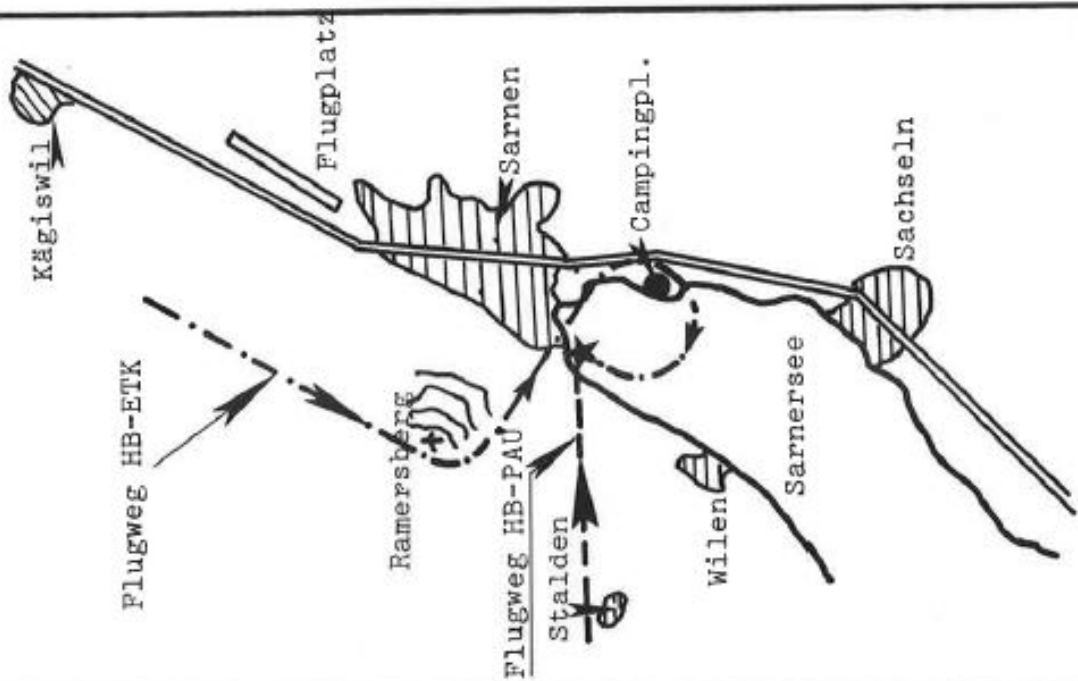
Bild B

- Zeugen, die sich auf dem Campingplatz Sarnen befunden hatten, gaben an, der Piper HB-PAU sei etwa aus NW Richtung (zwischen Ramersberg und Wilen) angeflogen, möglicherweise in einem linkshändigen Queranflug. Die Rallye HB-ETK sei in einer Linkskurve in die Basis eingeflogen und anschliessend in einer flachen Rechtskurve über dem Campingplatz Sarnen in den Endanflug auf Piste 03 eingedreht. Die Flugzeuge seien bei Beginn des Endanfluges zusammengestossen (Beilage 1, Bild B).

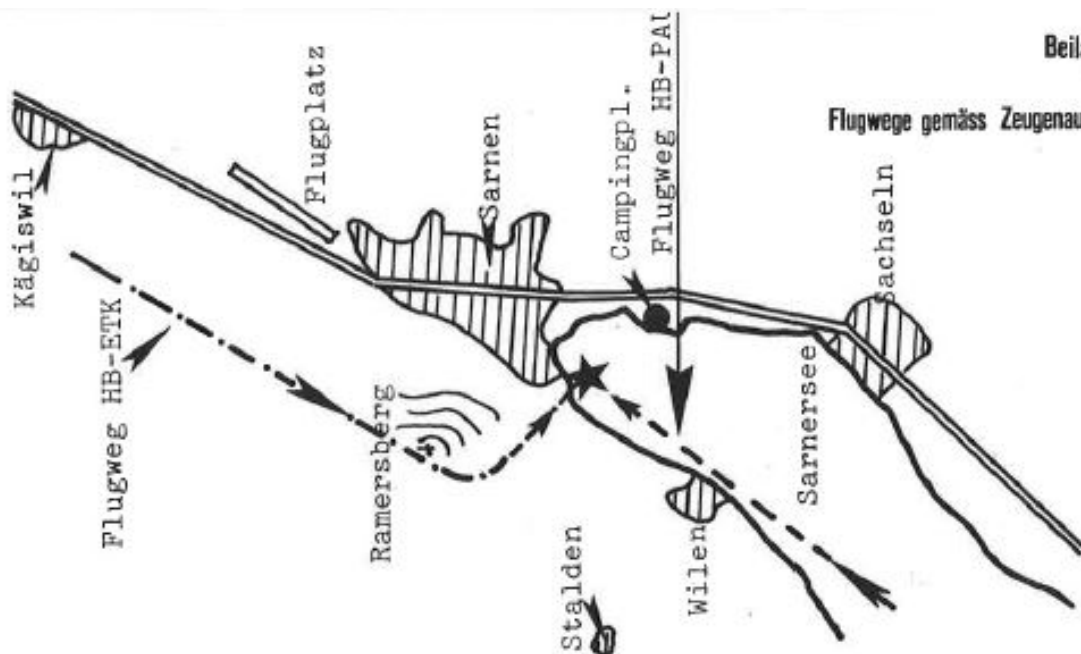
Bild C

- Andere Zeugen, die sich an verschiedenen Standorten aufhielten, behaupten, dass der Piper HB-PAU dem westlichen Sarner Seeufer entlang Richtung Sarnen geflogen und direkt in den Endanflug der Piste 03 eingeflogen sei. Die Rallye HB-ETK habe eine normale Platzvolte geflogen und wie üblich vom linkshändigen Queranflug in den Endanflug eingedreht, wobei es zur Kollision kam (Beilage 1, Bild C).

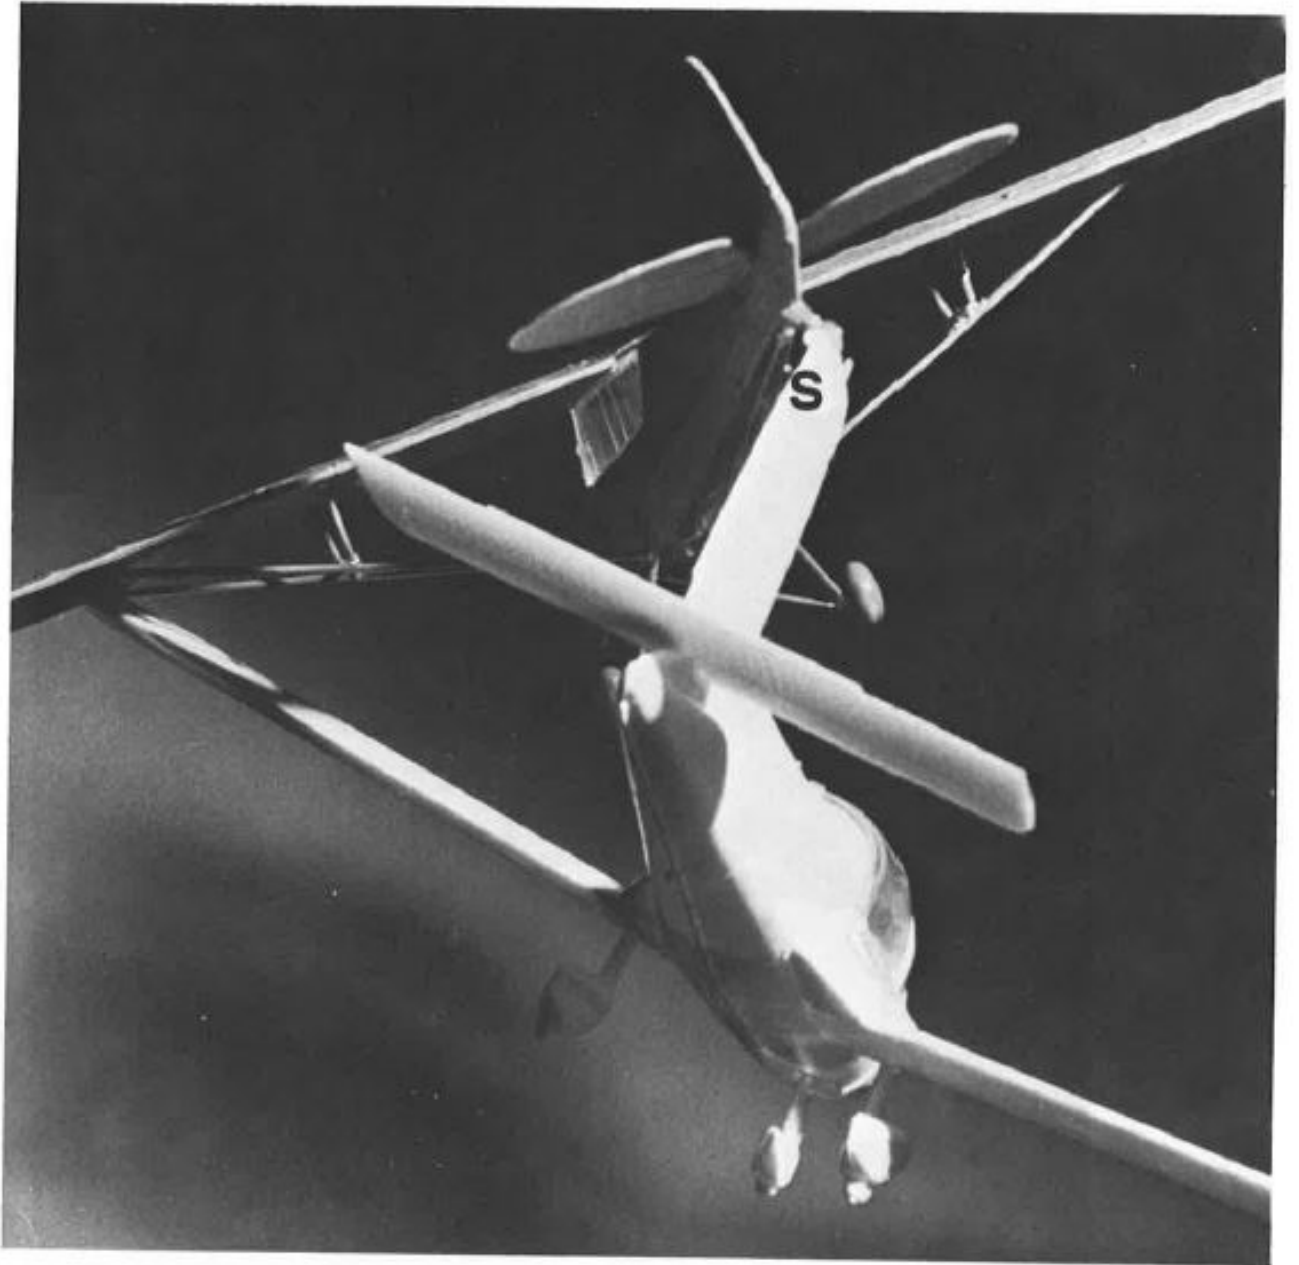
Relative Lage der Flugzeuge beim Zusammenstoss

An der Hinterkante des linken Flügelendes der Rallye HB-ETK war zwischen dem Querruder und dem Randbogen eine etwa 20 cm tiefe Eindellung vorhanden, die grosse Ähnlichkeit mit der Form der Flügelnase der HB-PAU aufwies. In der Delle wurden Spuren der grünen Tarnfarbe der HB-PAU festgestellt.

An der HB-PAU wurde im oberen Bereich der linken vorderen Flügelstrebe und an der Flügelnase vor der Strebenbefestigung rotes Leuchtfarbmateriale vom Flügelrandbogen der Rallye HB-ETK gefunden. Ausserdem war an der Seitenruderoberseite ein Eindruck vorhanden, der morphologisch gut mit der Form des Heckrades der HB-PAU übereinstimmt.

Die erwähnten Kollisionsstellen lassen den Schluss zu, dass beim Zusammenstoss der Piper HB-PAU etwas schneller als die HB-ETK geflogen und dabei die linke Flügelnase im Bereich vor dem Strebenanschluss auf das linke Flügelende der HB-ETK geprallt war. Anschliessend schlug das Heckrad der HB-PAU gegen die Seitenruderoberseite der HB-ETK.

Im Weiteren wurde festgestellt, dass die Oberseite der linken Landeklappe der HB-ETK eingedrückt war. Die Form des Eindruckes dürfte vom linken Rad der HB-PAU herrühren.

- Wie aus der spurenkundlichen Untersuchung geschlossen werden kann, scheint das Schleppflugzeug HB-PAU schneller als die HB-ETK geflogen zu sein. Die gegenseitige Lage der Flugzeuge zueinander bei der Kollision könnte als Indiz dafür gedeutet werden, dass ein Flugzeug oder beide kurz vor dem Zusammenstoss Ausweichbewegungen eingeleitet haben.
