Schlussbericht der Eidgenössischen Flugunfall-Untersuchungskommission

des Flugzeuges Piper PA-28-180 HB-OVY

vom 24. September 1980

im Eichholz Belp/BE

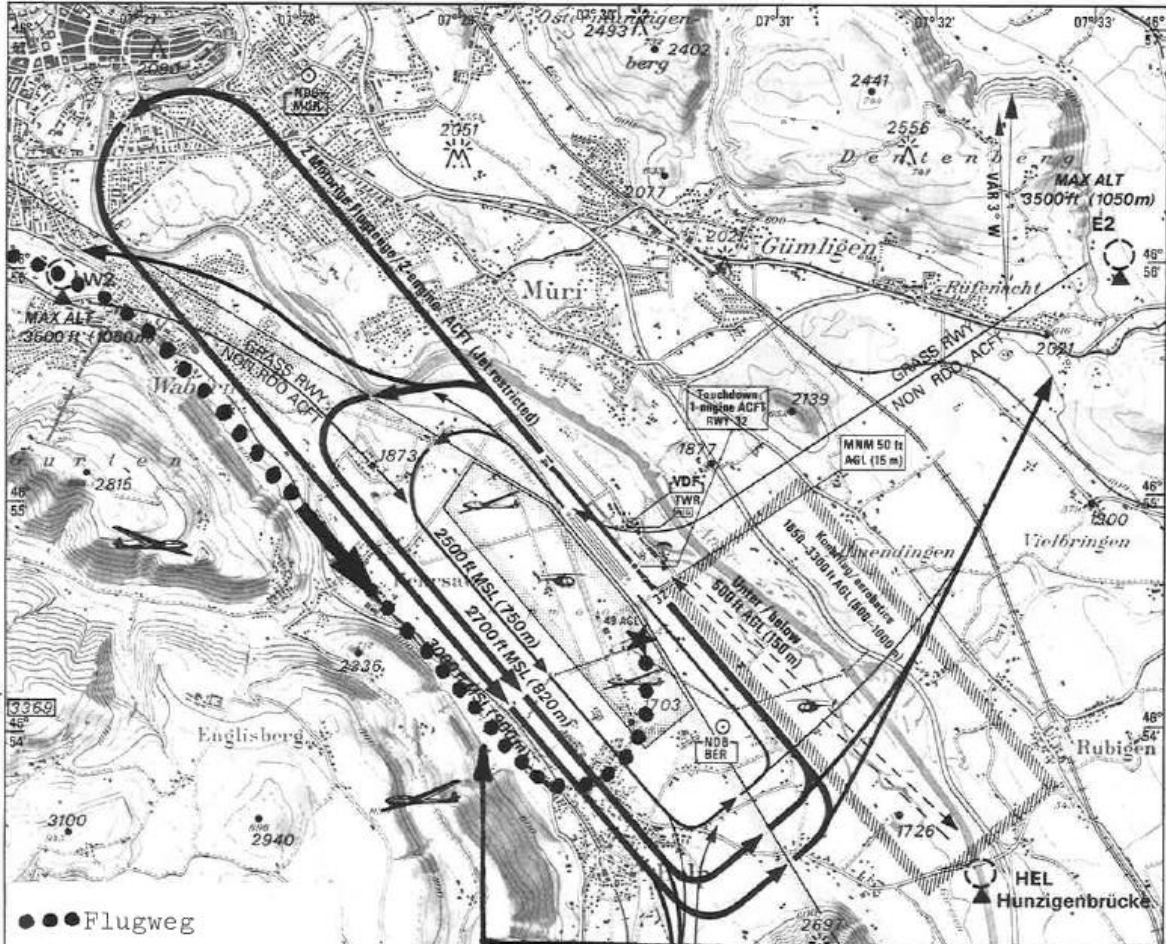
BEILAGE

-H-VY short of fuel make a short approach on grass
-OK Cessna is now on touch-down you are Nr. 1 for grass or Concrete Runway
