# Rapport final de la commission fédérale d'enquête sur les accidents d'aéronefs

de l'avion Piper Cub J3 HB-OWS

survenu le 8 décembre 1962

RAPPORT D'ENQUETE

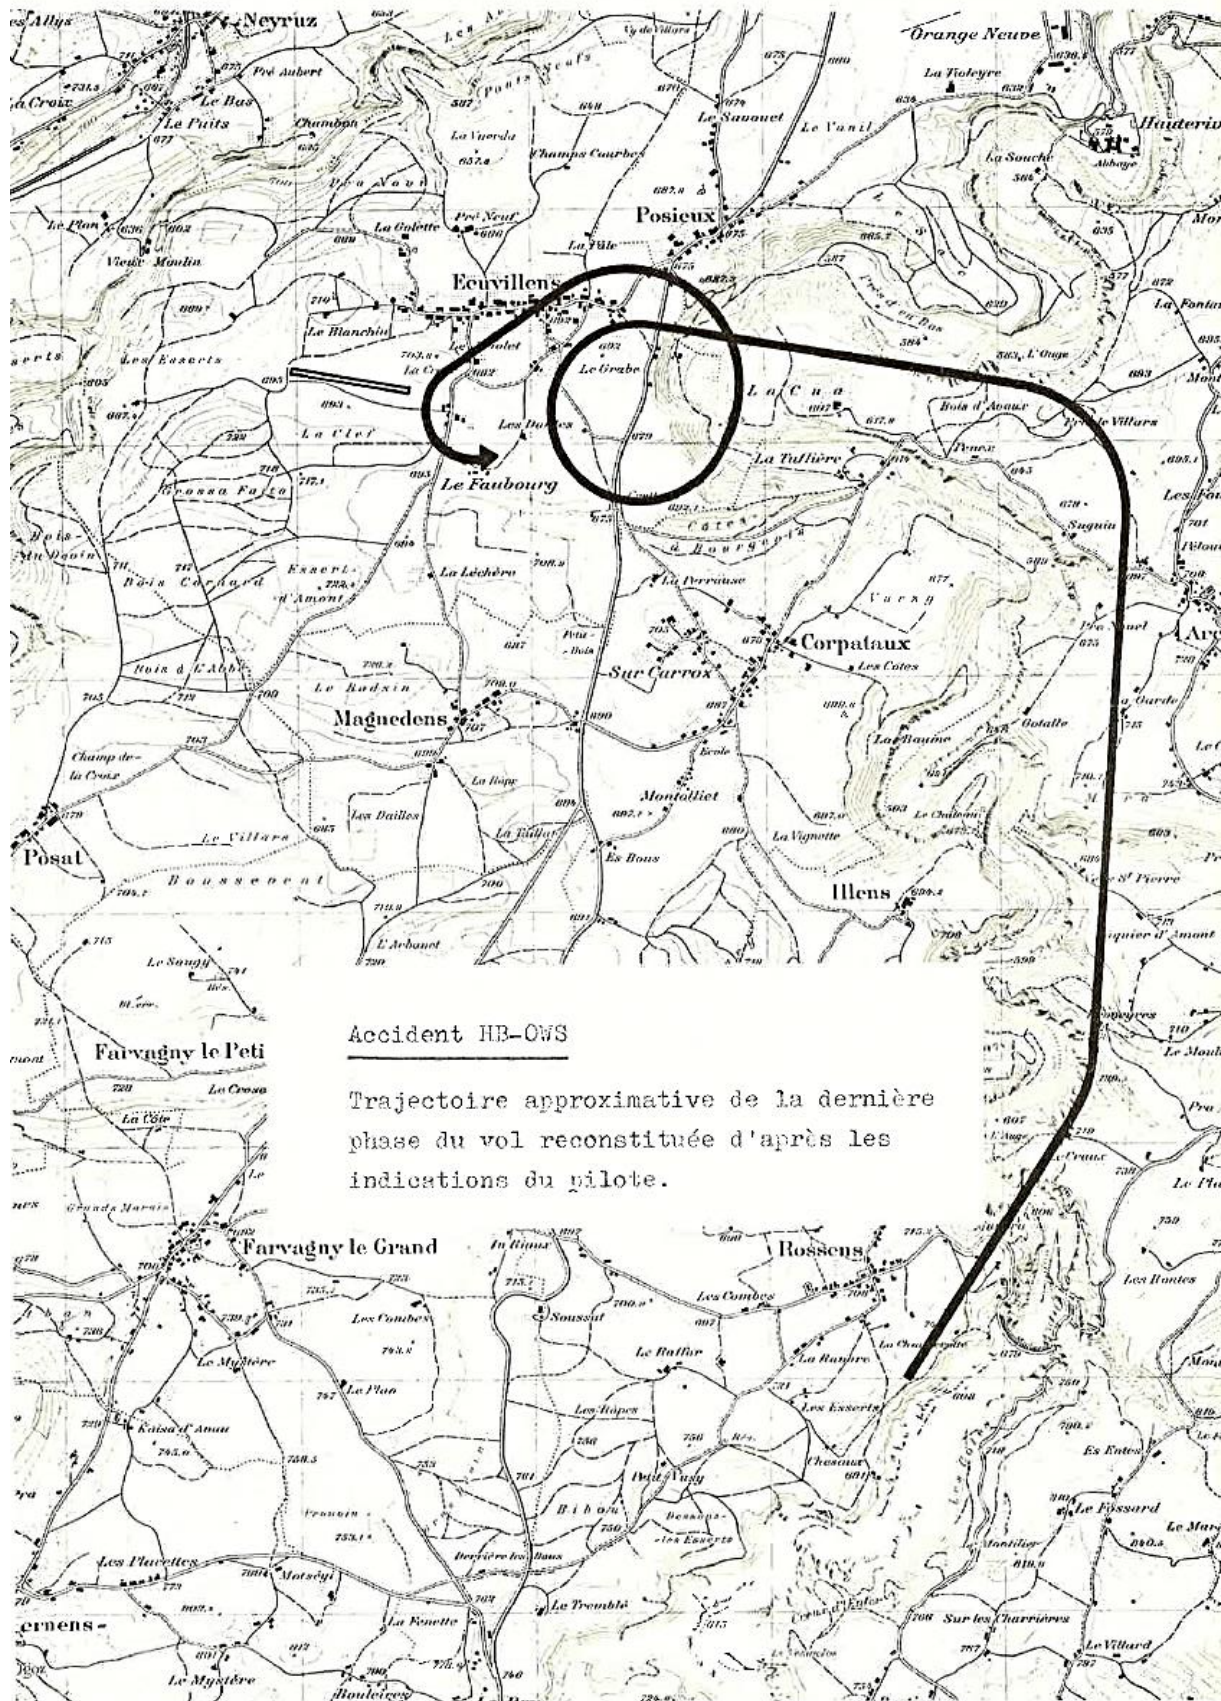
Accident HB-OWS

L'accident s'est produit près du lieu-dit le Faubourg au sud du village d'Ecuvillens et env. 400 m au sud-est du seuil de la piste 28 de l'aérodrome d'Ecuvillens. Altitude de l'aérodrome 700 m/M. Le point de chute se trouve dans un champ, env. 100 m au nord-ouest d'un groupe de maisons d'habitation, à mi-distance entre le Faubourg et la ferme des Dailles.

Trajectoire approximative de la dernière phase du vol reconstituée d'après les indications du pilote.
