# Schlussbericht der Eidgenössischen Flugunfall-Untersuchungskommission

## über den Unfall

des Entensegelflugzeuges Canard 2FL HB-3002

vom 5. Dezember 1979

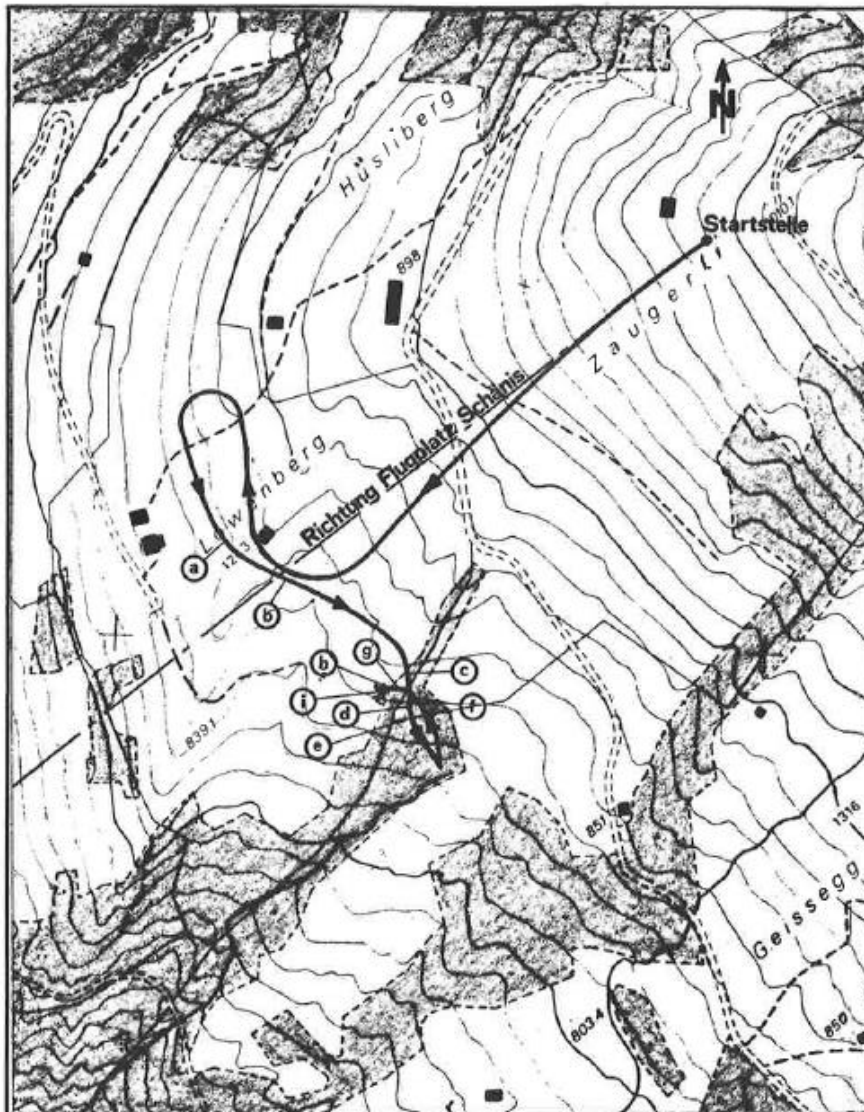
## Ungefährer Flugweg der HB-3002

Nach einem weiteren Geradeausflug wurde das Quersteuer voll nach rechts ausgeschlagen (a)<sup>2</sup>. Der Canard kurvte darauf leicht nach links, ohne um die Längsachse zu drehen, d.h. die Querachse blieb horizontal. Nach einigen Sekunden kippte der Pilot den Entenflügel nach rechts, worauf der Canard auf die Nase ging (b). Mit zunehmender Fahrt kurvte der Canard leicht nach rechts. Nachdem die Querneigung etwa  $15-20^\circ$  erreicht hatte, führte der Canard brüsk eine halbe Rolle nach rechts aus, d.h. sie drehte um die Längsachse in die Rückenlagen (c) und (d). Zu Beginn der halben Rolle löste sich die Cockpithaube vom Rumpf und flog weg. In der Rückenlage bäumte sich der

Im weiteren Flugverlauf ging die Flugbahn immer mehr in die Senkrechte über (g). Etwa 25m über Grund klappte der Entenflügel nach oben zusammen (h), worauf sich der Canard nach vorn unten überschlug. Gleichzeitig mit dem Übergang in die Sturzfluglage knickte der linke Aussenteil des Hauptflügels in der Nähe des Pylonanschlusses nach hinten (i). Kurz danach, um 1320 Uhr, stürzte der Canard in leichter Rückenlage auf den Boden.

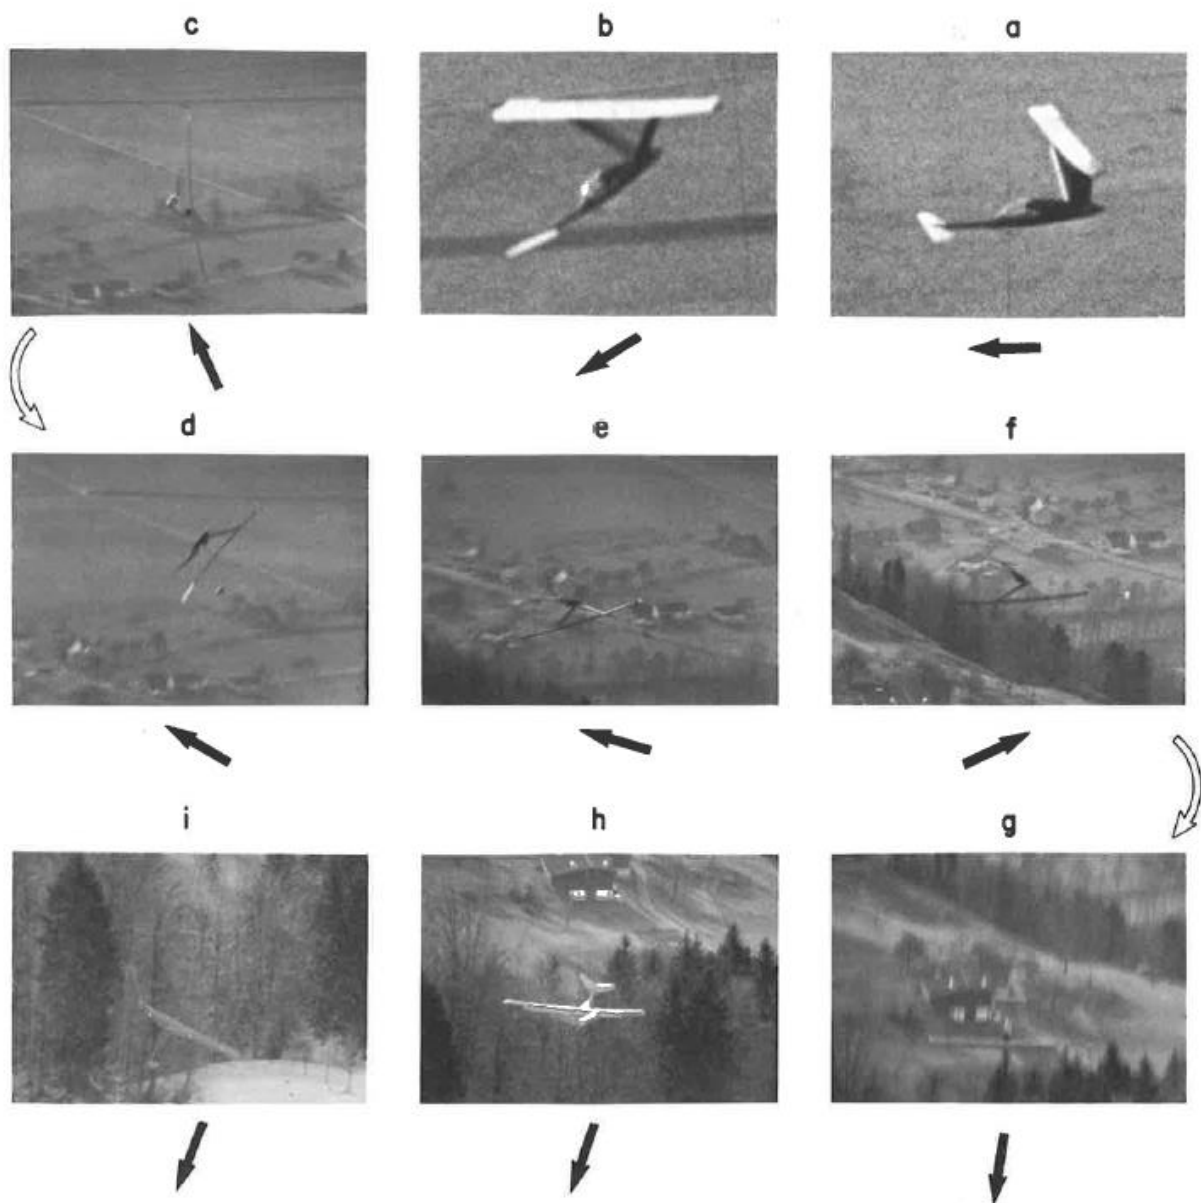
## Fluglage des Canard 2FL HB-3002 beim Unfallflug von der Startstelle aus gesehen.

Canard auf und ging in einen Rückensteigflug über. Die erste Phase des Aufbäumens ist in Abbildung (e) festgehalten.

2.1.5 In der Rückenlage bäumte sich die HB-3002 anschliessend auf und führte eine Art "Rückenmännchen" aus. Der nachfolgende Absturz verlief bis zum Bruch des Entenflügels im Rückwärtsflug (Beilage 3, Abb. f und g, dann h). Der Pilot hatte keine Möglichkeit mehr, die Fluglage zu beeinflussen.
