# Rapport final de la Commission fédérale d'enquête sur les accidents d'aéronefs

de l'avion Piper PA-28R-201 HB-PBN

survenu le 23 septembre 1978

au col du Sanetsch/VS

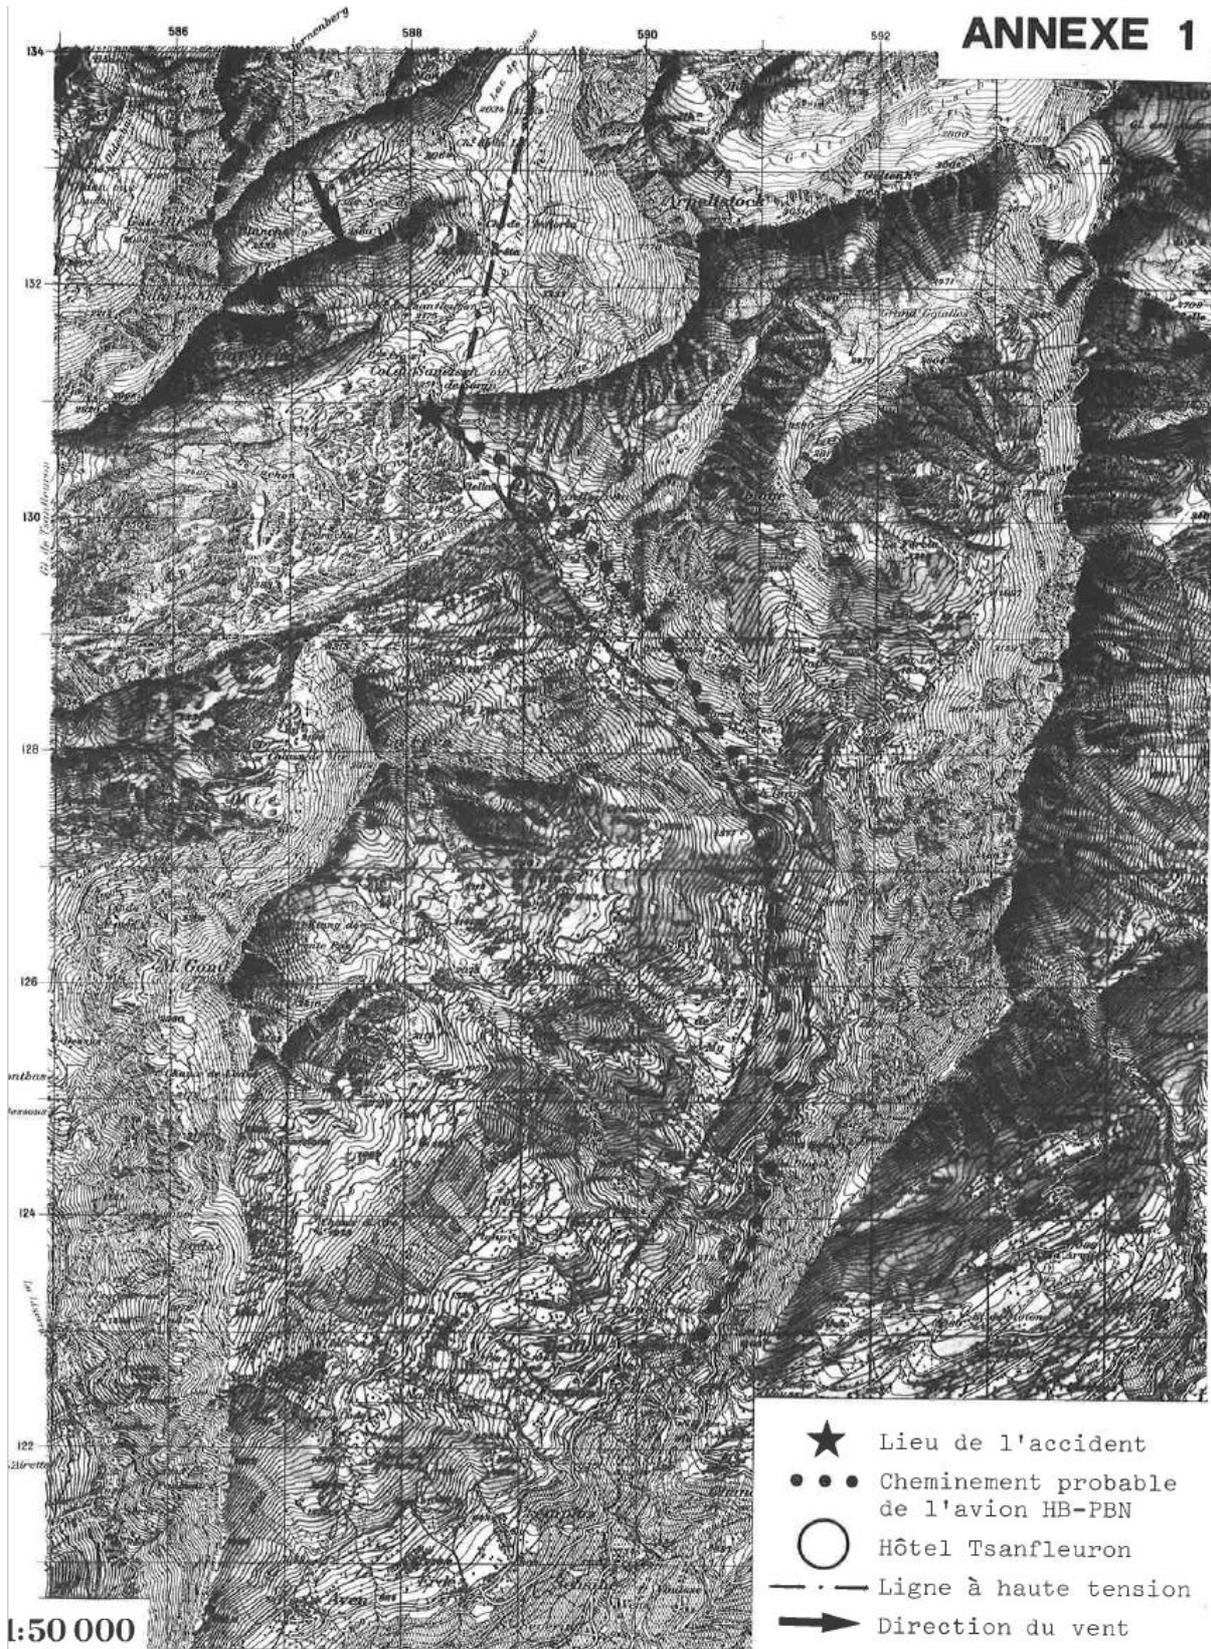
# ANNEXE 1

Il repart à 1625 h pour rentrer aux Eplatures, le décollage ayant lieu sur la piste 26. Le pilote prend tout d'abord la direction de Martigny, dans l'intention de suivre comme à l'aller la route via Lausanne et Yverdon. Les turbulences étant plus faibles, il décide dans la région d'Ardon (environ 5 km à l'ouest de l'aéroport de Sion) de mettre le cap au nord pour franchir le col du Sanetsch (2251 m/mer). Il s'engage dans la vallée à une hauteur relativement faible (annexe 1) et la remonte à une vitesse indiquée de 80 à 90 nœuds.

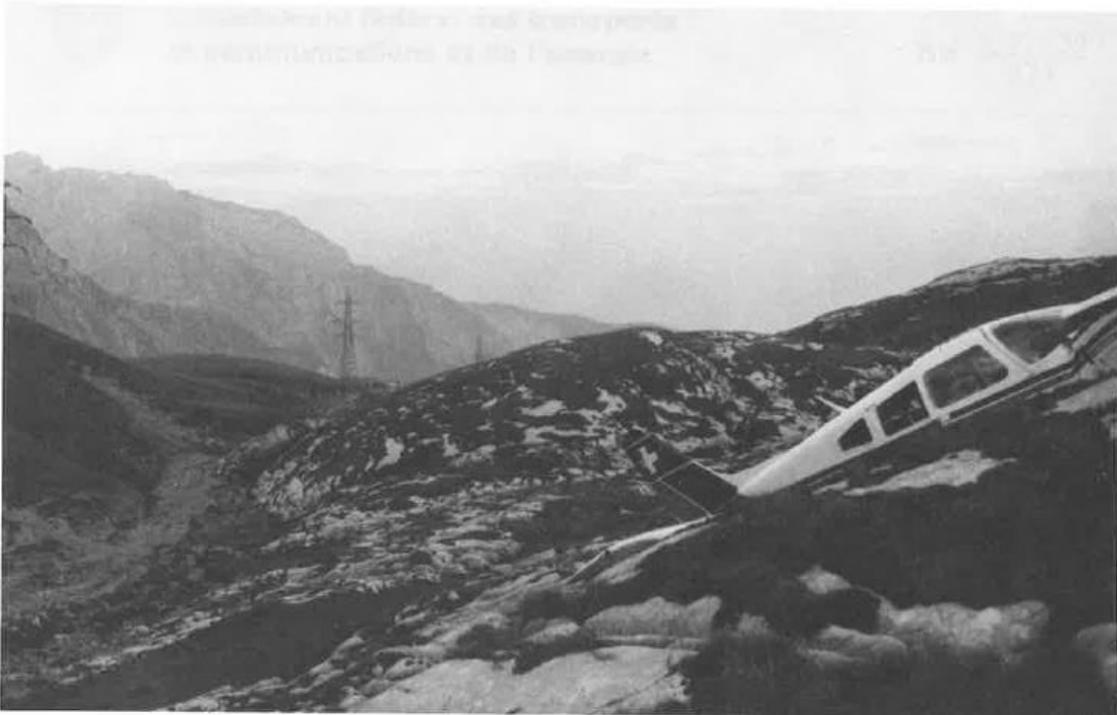
## ANNEXE 2

Poursuivant sa trajectoire, il toucha de nouveau le sol 24 m plus loin, cette fois-ci avec la partie située sous la cabine, avant de s'écraser contre un mamelon sous une crête (annexe 2). Lors de l'impact, l'hélice a entaillé la roche.

Déjà lorsque l'avion a franchi de justesse la ligne à haute tension parallèle à la direction suivie, l'accident était inévitable: les réserves de vitesse et de hauteur étaient insuffisantes pour faire autre chose que de poursuivre le vol jusqu'à ce que la trajectoire rejoigne le terrain, celui-ci étant plus raide que celle-là.

Vue en direction du sud, montrant la vallée remontée par l'avion ainsi que la position finale de ce dernier. On remarque la ligne à haute tension survolée environ moins de 30 secondes avant l'impact.

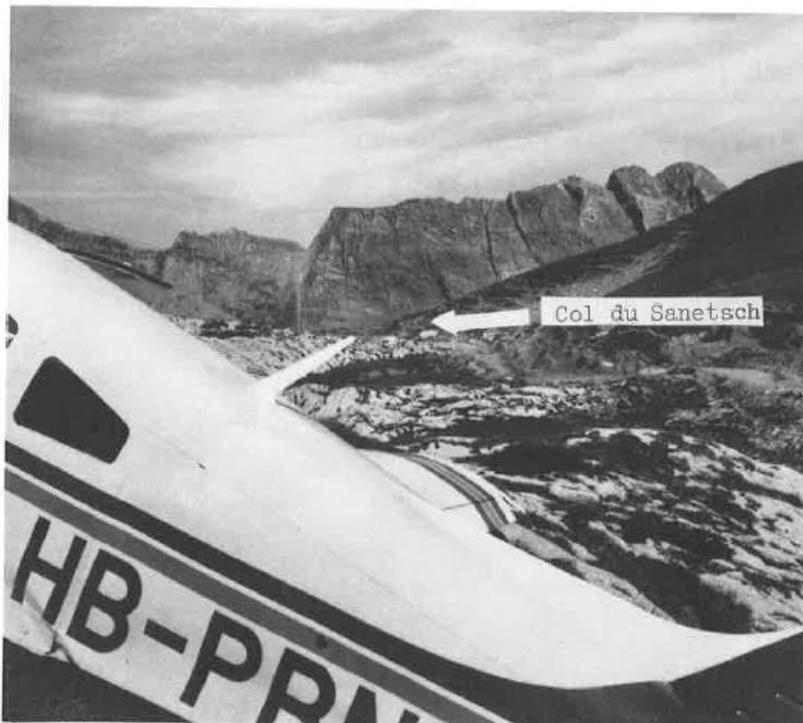
Vue dans le sens du vol du HB-PBN, vers le nord.
