Schlussbericht der Eidgenössischen Flugunfall-Untersuchungskommission

über den Unfall

des Flugzeuges Bravo AS 202 HB-HEN

vom 22. August 1979

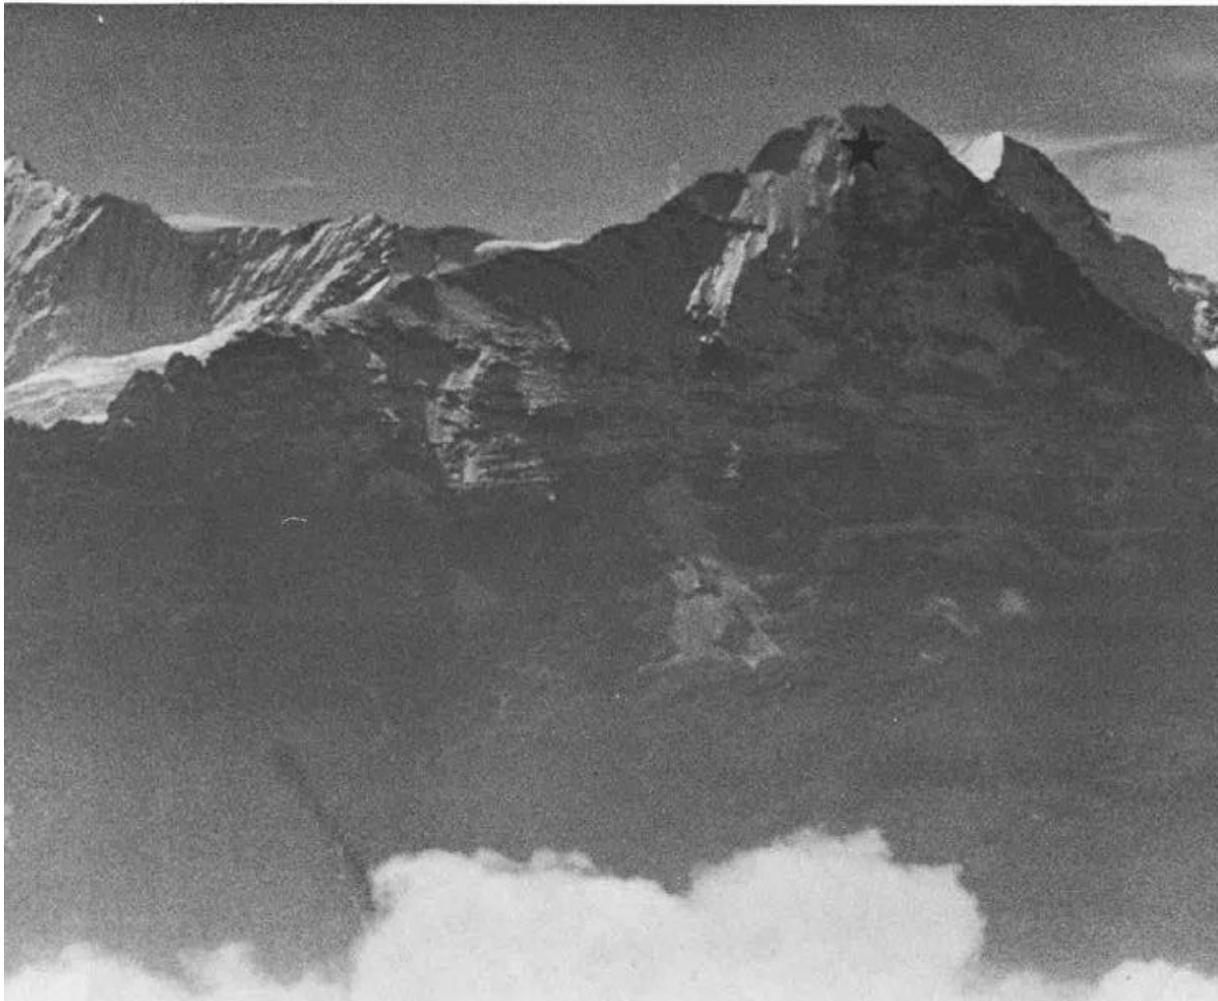
Wettersituation im Unfallraum zur Unfallzeit (Aufnahmestandort:
Röthihorn)

"Im Gebiet Grindelwald befand sich eine Quellbewölkung mit unterschiedlicher Obergrenze. Wir befanden uns immer in der Sonne. Richtung Wetterhorn-Mettenberg war die Obergrenze höher. Richtung Eiger-Jungfrau war die Obergrenze tiefer. Die Obergrenze der Bewölkung war in Richtung Süden auf ca 2700 m.
" (Beilage 1)

- Zur Zeit des Unfalles war das Wetter schön und es war annähernd windstill (Beilage 1).
 - Das Flugzeug wurde von einem Zeugen bis ca 7,5 km vor der Aufschlagstelle in Richtung Unfallgebiet fliegend beobachtet.
 - Der Pilot meldete per Funk ein Versagen der Quersteuerung. Seine Meldung wurde nicht auf Tonband registriert, hat aber bei zwei Zeugen den Eindruck von Panik erweckt.
 - Als das Flugzeug ca. 2 km von der Aufschlagstelle entfernt war, wurde der Pilot per Funk angewiesen, mit dem Seitensteuer eine Kurve auszuführen.
- 1976 war an einem Flugzeug Bravo eine Querruderstörung infolge Verklemmen eines Fremdkörpers aufgetreten. Sämtliche Flugzeuge dieses Typs wurden daraufhin modifiziert.
- Der Pilot beharrte darauf, für den vorgesehenen Flug einen Bravo zu benützen, obwohl er einige Zeit warten musste, bis ein solcher flugbereit war und ein Beagle-Pup bereitgestanden wäre.

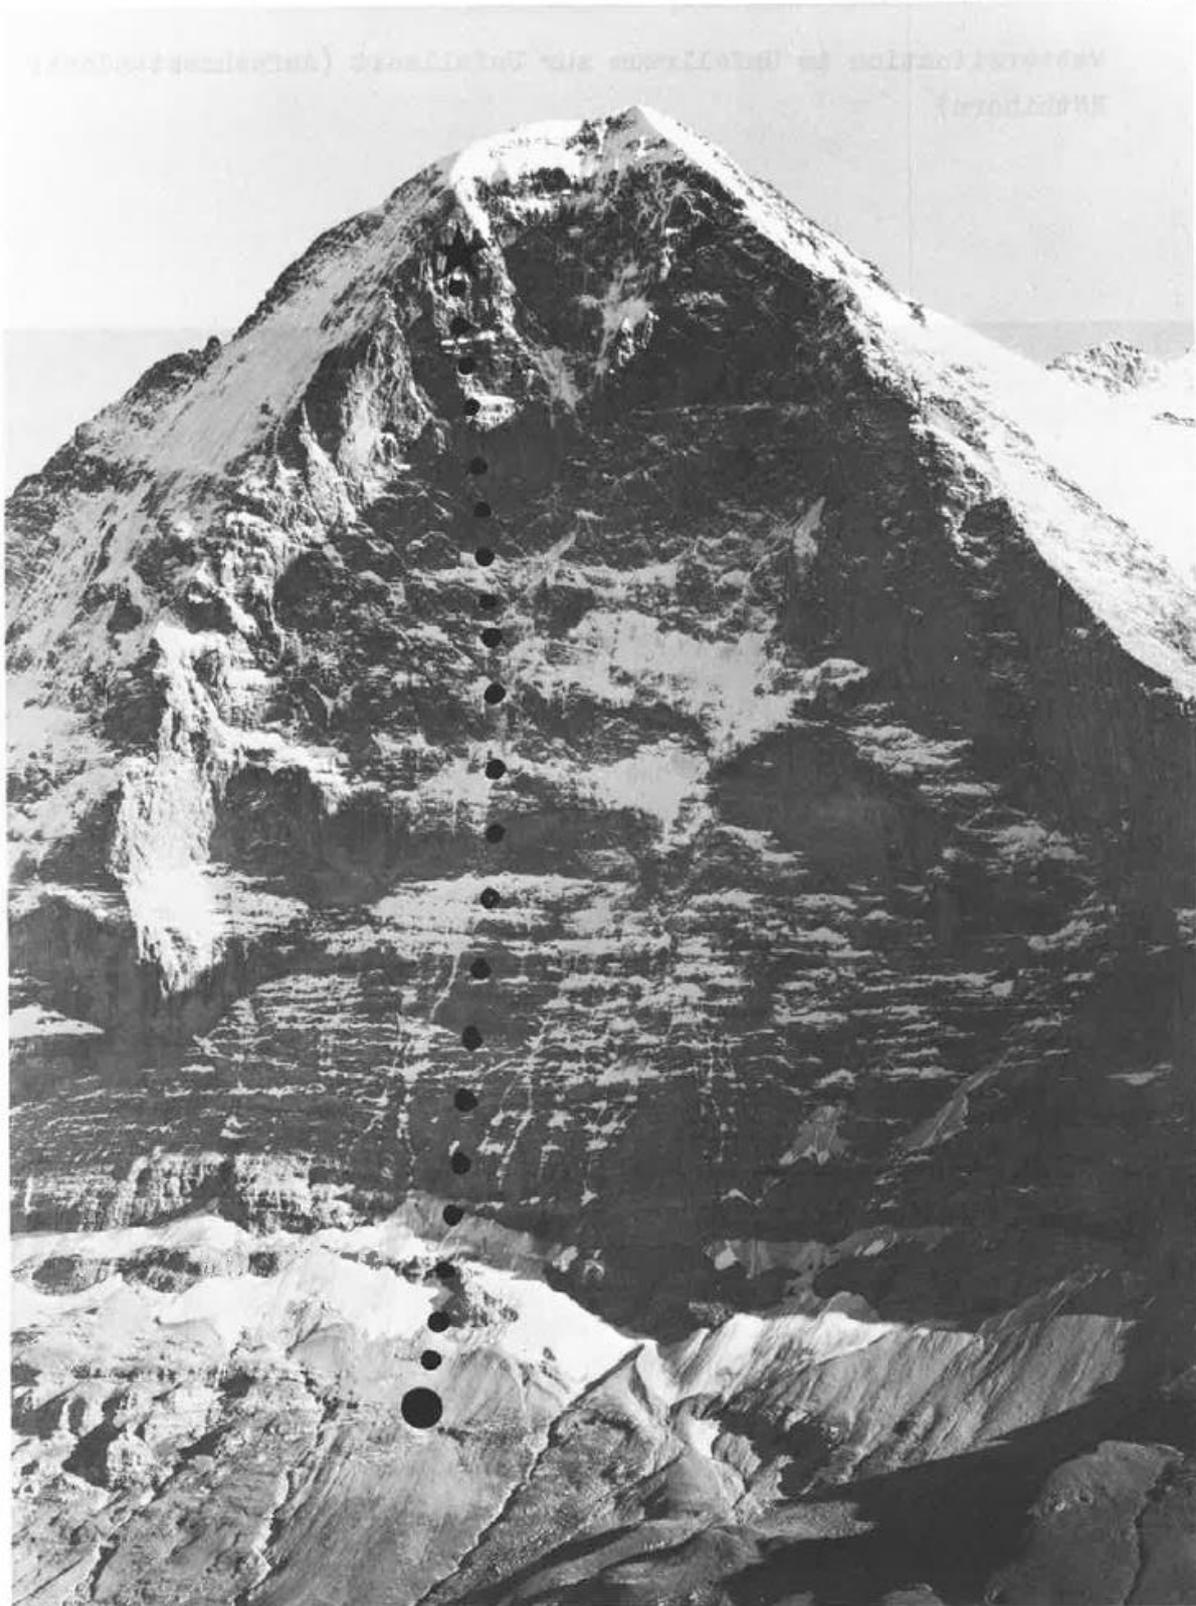
- Ein Zeuge, der sich auf dem Röthihorn befand (2757 m/M), beobachtete das fragliche Flugzeug im Horizontalflug und ohne dass es irgendwelche Kurven ausführte Richtung Kleine Scheidegg fliegen (beobachteter Flugweg s. Beilage 3).
- Das Flugzeug kollidierte um 1050 Uhr frontal mit der Eigernordwand in einer Höhe von 3600 m/M (Beilage 2).

1.12.1 Das Flugzeug schlug an der annähernd senkrechten Eigernordwand in einer Höhe von ca. 3600 m/M frontal auf (Beilage 2), was dadurch bestätigt wird, dass sämtliche Trümmer und Leichenteile unterhalb der Aufschlagstelle (Aufschlagstelle wurde vom Helikopter aus festgestellt) nur in der Falllinie aufgefunden worden sind. Ob das Flugzeug mit oder ohne Querlage aufschlug, konnte nicht ermittelt werden. Der Zerstörungsgrad des Flugzeuges war nach dem Primäraufschlag erheblich und wurde über die nachträglichen Sekundäreinwirkungen (Absturz durch die Eigernordwand) erhöht.

- ★ Aufschlagstelle 3600 m/M
- ● ● ● Vertikaler Verlauf der Flugzeugtrümmer und Leiche
(die Flugzeugtrümmer verteilten sich auf der vertikalen
Verlaufslinie)
- Position Leiche 2300 m/M
