Schlussbericht der Eidgenössischen Flugunfall-Untersuchungskommission

über den Vorfall

des Flugzeuges DC-9-51 HB-IST

vom 23. März 1979

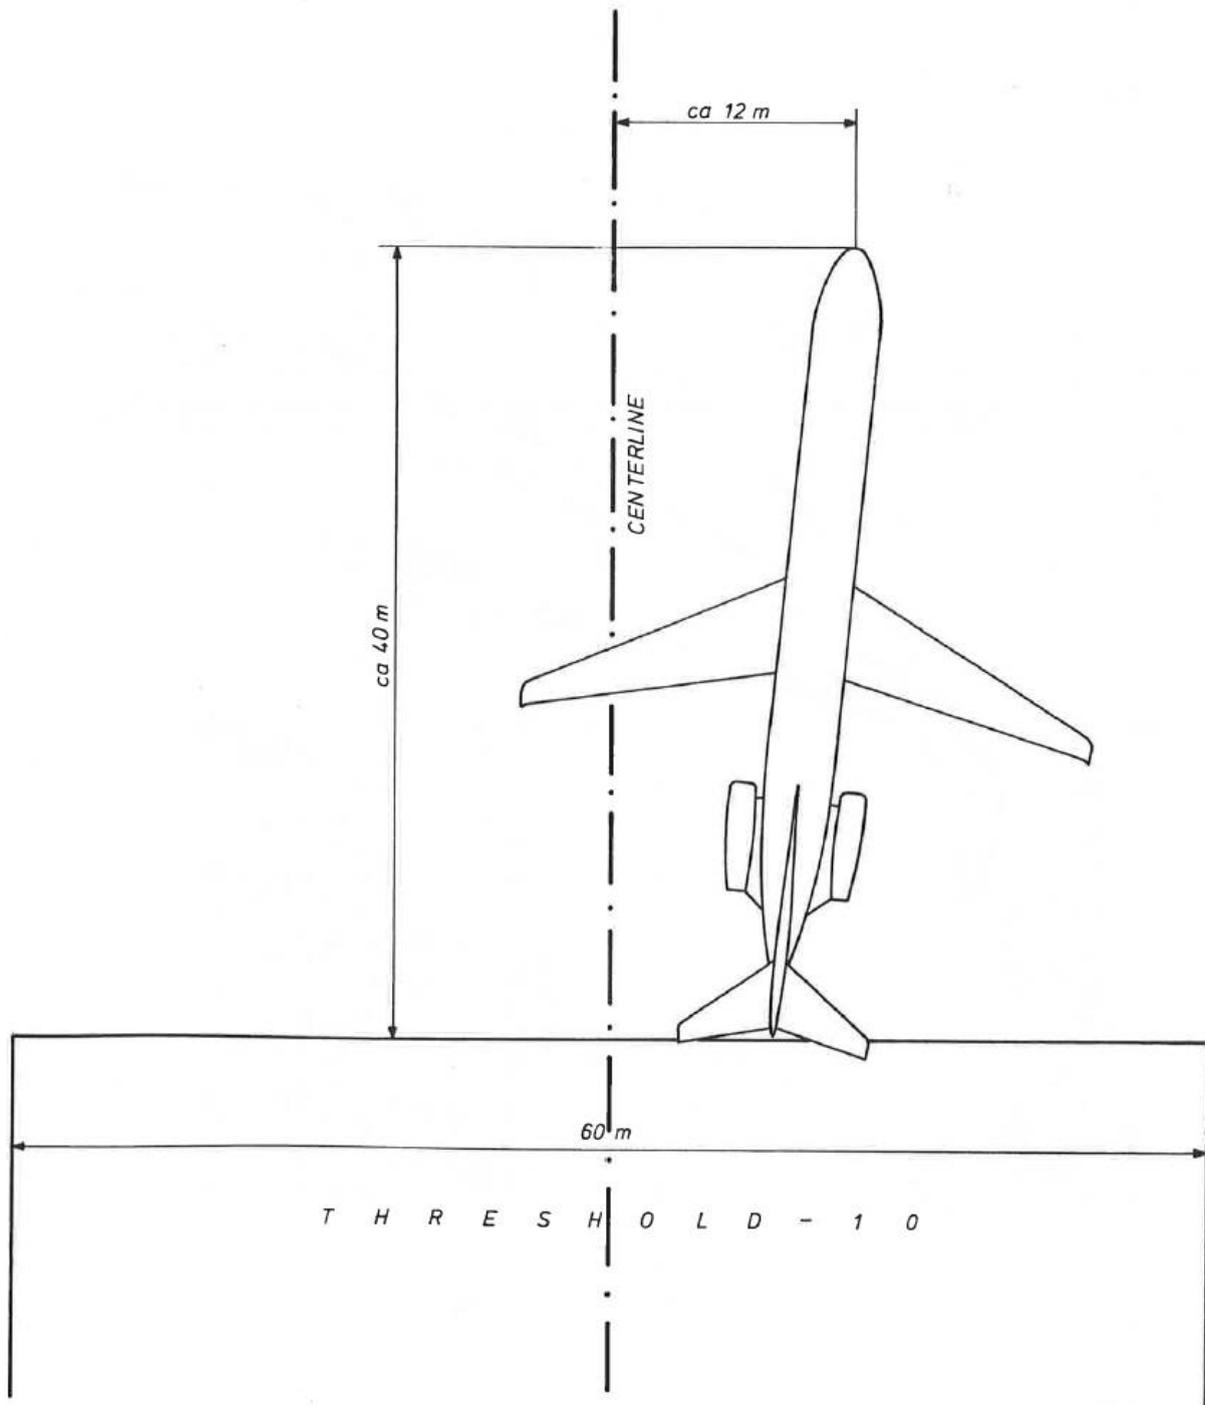
Endlage des Flugzeuges HB-IST

Der Kommandant steuerte die HB-IST leicht rechts von der Pistenachse, um eine Kollision mit der Anflugbefeuerung zu vermeiden. Mit einer auf 30-40 km/h geschätzten Geschwindigkeit überrollte das Flugzeug das Pistenende und kam rund 12 m rechts

der Pistenachse und 40 m (Flugzeugnase) nach dem Pistenende im weichen Boden zum Stillstand (Beilage 1).

Der Vorfall ereignete sich bei Tageslicht. Es wurde niemand verletzt und die HB-IST blieb unbeschädigt. Es entstand lediglich geringer Landschaden. Die Evakuierung der Passagiere erfolgte über die eingebaute hintere Passagiertreppe.

Es ist erneut zu prüfen, wie das Hindernis des Glattgrabens beseitigt werden kann.

Es ist zu prüfen, ob die Anflugbeleuchtung auf Piste 10 entfernt werden kann.

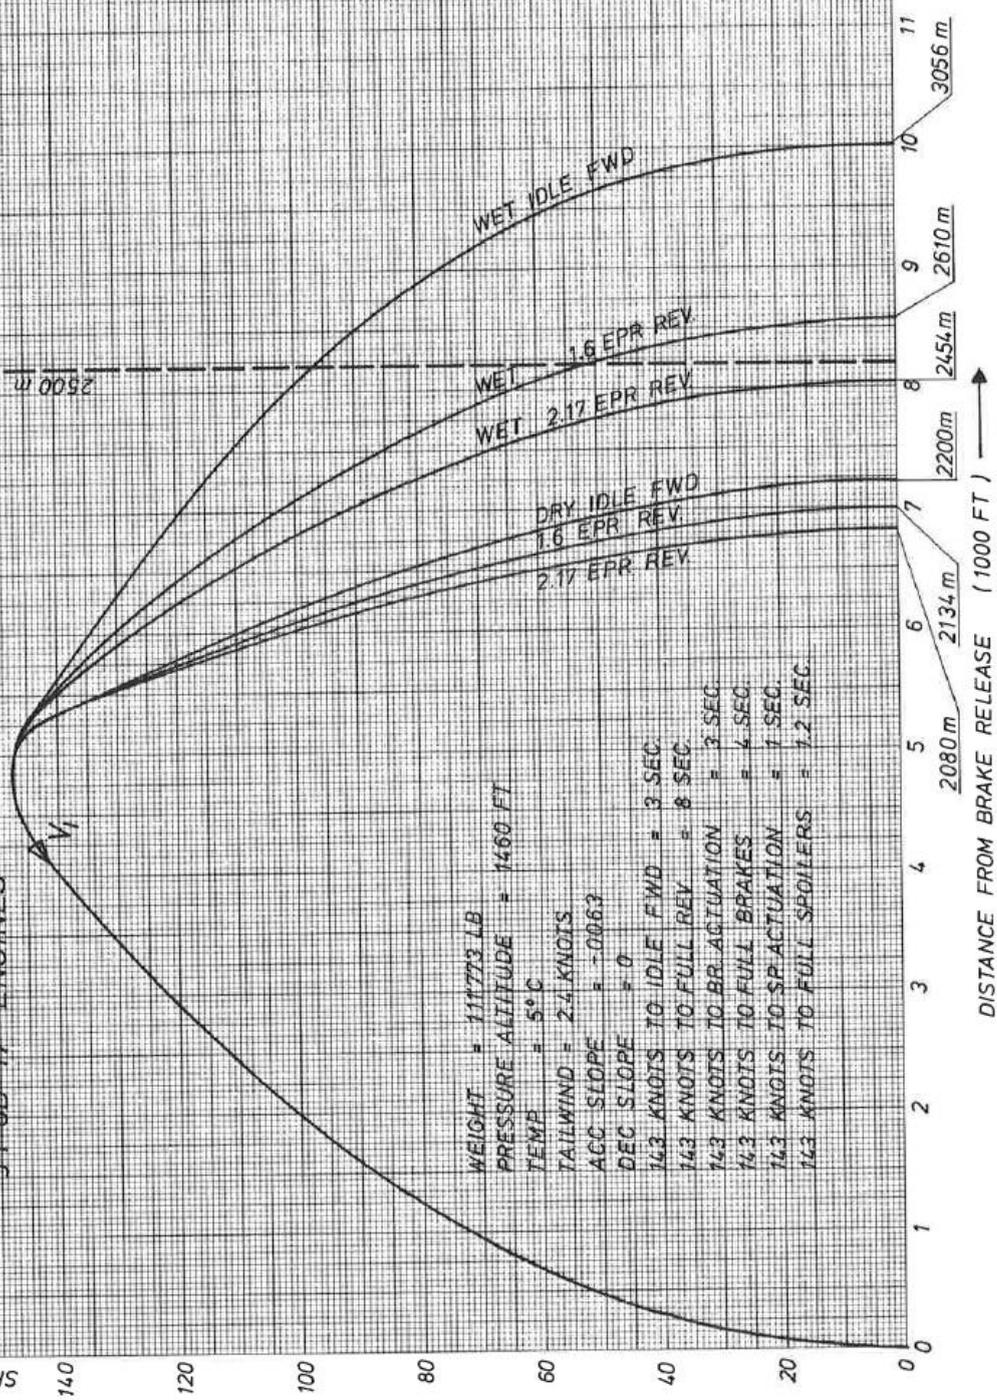
DC-19-51
 R.T.O AT ZURICH (3-23-79)
 DISTANCE vs SPEED
 JT-8D-17 ENGINES

- Aufgrund der Extrapolation von Versuchsergebnissen mit einer DC-9-31 und Berechnungen aufgrund von Faktoren des Vorfallfluges erstellte der Flugzeughersteller ein Geschwindigkeit-Weg-Diagramm für die DC-9-51 (Beilage 2). Daraus lässt sich für die herrschenden Bedingungen bei maximaler Ausnützung der Bremssysteme (Radbremsen und 2.17 EPR Umkehrschub beider Triebwerke) eine Beschleunigung/Verzögerungsstrecke von zirka 2454 m ermitteln. Unter Berücksichtigung von rund 30 m für das Aufstellen des Flugzeuges auf der Piste hätte somit theoretisch die Möglichkeit bestanden, das Flugzeug auf der 2500 m langen Piste nach einem Startabbruch bei der kritischen Entscheidungsgeschwindigkeit $V_1 = 143 \text{kt}$ knapp zum Stillstand zu bringen. Falls nur ein Triebwerk für das Bremsen mit Umkehrschub zur Verfügung gestanden hätte, wäre ein Überrollen des Pistenendes bei den vorliegenden Verhältnissen auch theoretisch unvermeidlich gewesen.

- Aus dem Geschwindigkeitswegdiagramm des Herstellers resultiert für die Vorfallbedingungen (bei vollem Ausnutzen der Bremssysteme) eine Distanzdifferenz von ca. 374 m zwischen trockener (dry) und nasser (wet) Piste. Bei einem Startabbruch, der aufgrund einer Triebwerkpanne erfolgt, und nicht wie beim Vorfall, wo beide Triebwerke für Reverse zur Verfügung standen, dürfte die Distanzdifferenz zwischen trockener und nasser Piste mehr als 400 m betragen, d.h. bei einem Startabbruch, wo das TOW (Startgewicht) durch die Pistenlänge bei wet (nasser Piste) limitiert ist, kann ein Überrollen des Pistenendes nicht vermieden werden.

- Die vom Flugzeughersteller im vorerwähnten Diagramm verwendete Pistengriffigkeit dürfte mindestens den effektiven Pistenverhältnissen auf der bereits mit NASA-Vermessungen geprüften Piste 28 entsprochen haben.
- Der Vorfall bestätigt die Notwendigkeit, zuverlässige Daten zur Bestimmung der effektiven Verzögerungsstrecke sowie des effektiven Gesamtbremswirkungsgrades eines Flugzeugtyps auf nass/feuchter Piste unter Einbezug der realistischen Operationellen Gegebenheiten zu erheben und die Flugzeuge für diese häufig anzutreffenden Operationsbedingungen zu zertifizieren (siehe in diesem Zusammenhang EFUK-Schlussbericht Nr. 1977/12/906 Empfehlung Nr. 1).

Die Zulassungsbehörden der Herstellerstaaten sind zu ersuchen, den Startabbruch u.a. auch auf nasser Piste zu verifizieren und die entsprechenden Korrekturen gegenüber den Daten auf trockener Piste in die technische Dokumentation des Modells einzubeziehen.
