# Schlussbericht der Eidgenössischen Flugunfall-Untersuchungskommission

des Flugzeuges Piper PA-28-R "Arrow" D-ECMH

vom 17. Mai 1980

im Val d'Agnel/GR

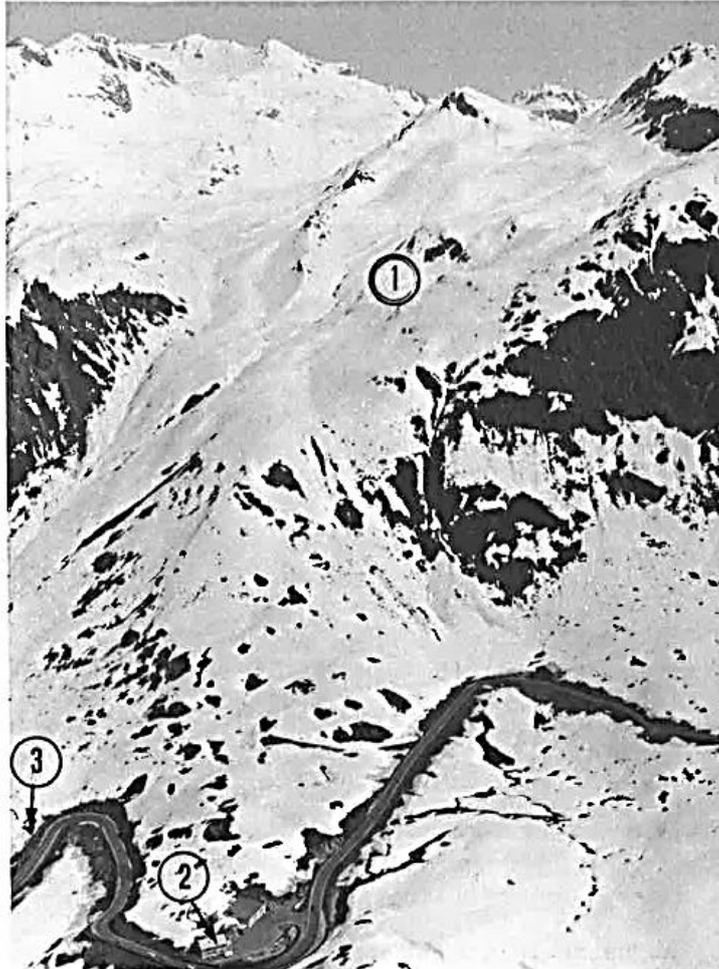
## BEILAGE 2

Der Unfall ereignete sich (stehengebliebene Uhr des Piloten) um 1200 Uhr in 2500 m/M an der Ostseite des Val d'Agnel. Koordinaten: 775.400/150.225 (Landeskarte 1:25'000, Blatt Nr. 1256, Bivio und 1:50'000, Blatt Nr. 268, Julierpass).

- 1 Unfallstelle
- 2 Julierpass, Restaurant Veduta
- 3 Standort Zeuge

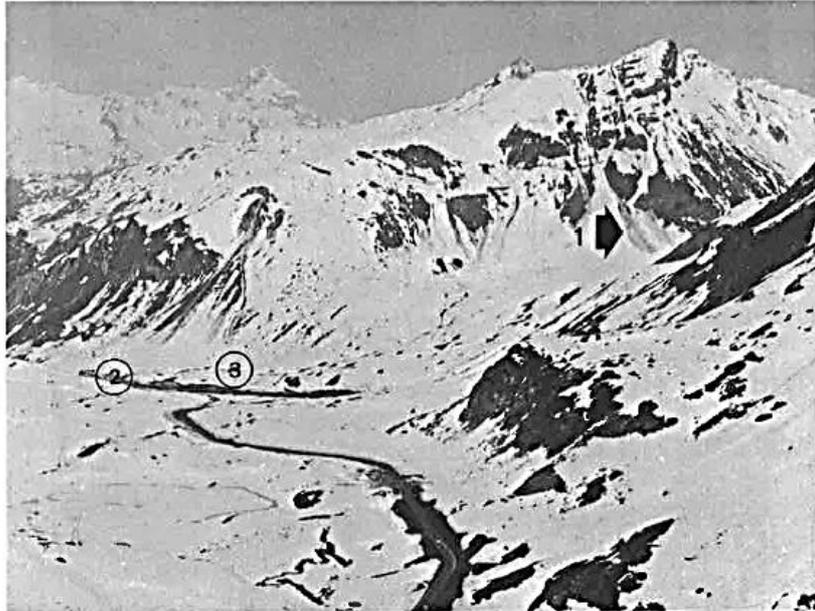
## BEILAGE 3

Aufnahme in der anfänglichen Flugrichtung  
des Flugzeuges D-ECMH

- 1 Pfeil zeigt zur Unfallstelle
- 2 Julierpass, Restaurant Veduta
- 3 Standort Zeuge
