Schlussbericht der Eidgenössischen Flugunfall-Untersuchungskommission

des Segelflugzeuges Prototyp DG 200 AR Acro Racer D-7622

vom 2. Dezember 1979

beim Flugfeld Fricktal-Schupfart

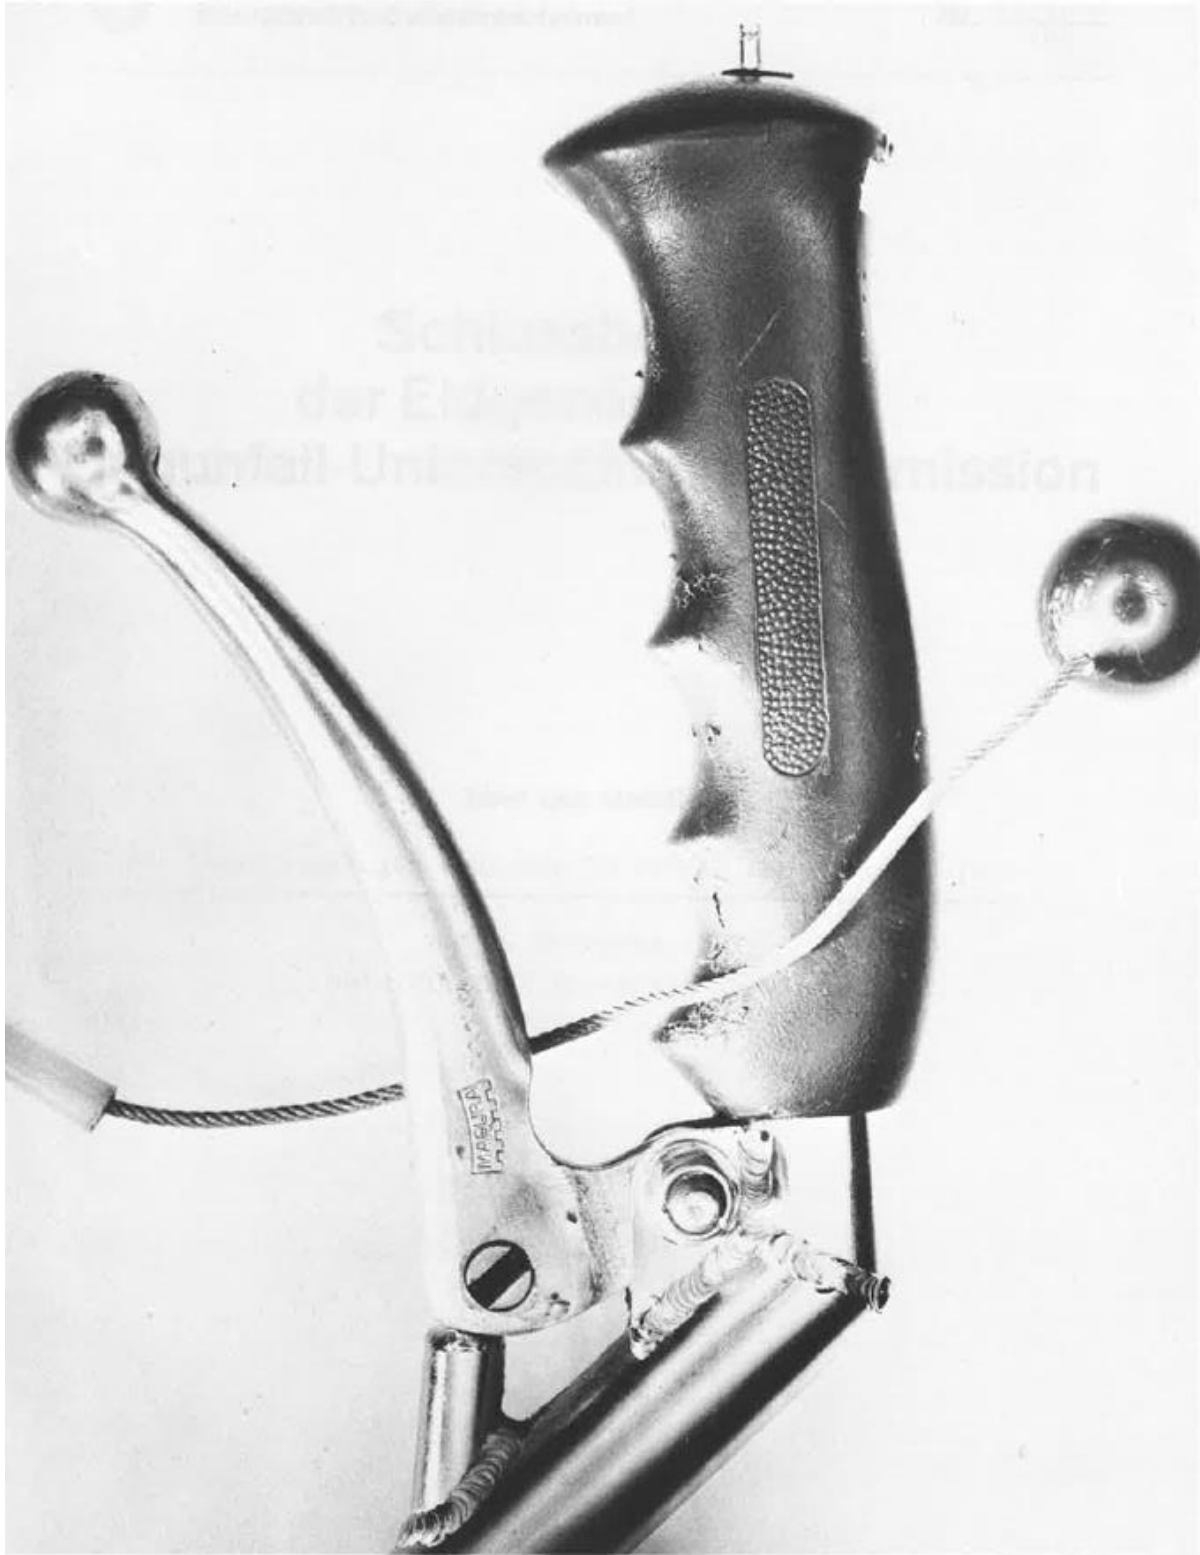
BEILAGE

- Der Steuerknüppel mit der daran befestigten Radbremsenbetätigung wurde in gestossener Lage durch das Bedienungskabel der Seitensteuerpedalverstellung (Beilage) blockiert, wie die spurenkundliche Untersuchung des Wissenschaftlichen Dienstes der Stadtpolizei Zürich ergab.
- Fremdkörper, die den Steuerungsantrieb hätten behindern können, wurden keine gefunden.
- Vorbestandene technische Mängel an der Steuerung wurden nicht festgestellt.
- Nach den Aussagen des Piloten waren Quer- und Seitensteuerung auch während der unkontrollierten Flugphase einwandfrei bedienbar.
- Das Gurtenschloss Fabrikat Autoflug GL-2 konnte vom Piloten bei der vorhandenen negativen Normalbeschleunigung nur mit grösster Anstrengung unter Zuhilfenahme der zweiten Hand geöffnet werden.
- Das Wetter hatte auf das Unfallgeschehen keinen Einfluss.

Die unzweckmässige Anordnung des Bedienungskabels der Seitensteuerpedalverstellung führte zur Blockierung des Steuerknüppels in gestossener Position.

Blockierung des Steuerknüppels in gestossener Lage durch das Bedienungskabel der Seitensteuerpedalverstellung.
