Schlussbericht der Eidgenössischen Flugunfall-Untersuchungskommission

des Helikopters SA 315 B Lama HB-XDN Eliticino SA

vom 6. Juli 1979

bei Corippo/TI

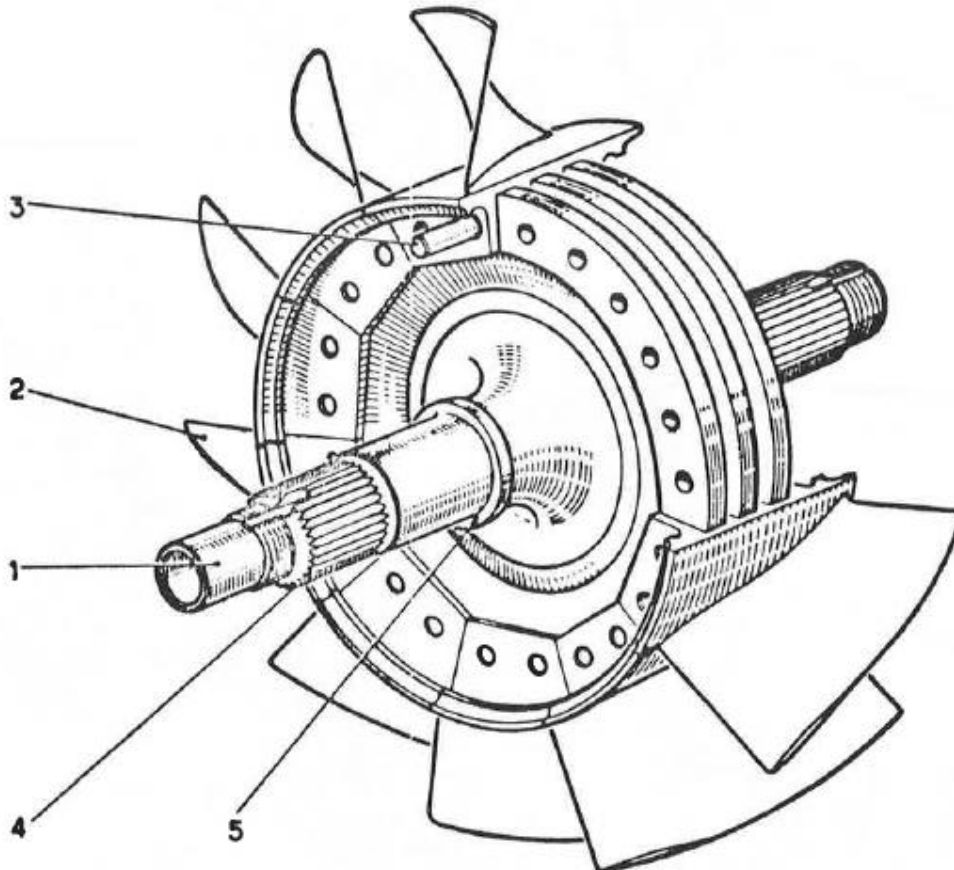
- Figure 5 - Perspective du mobile axial -

Eine erste visuelle Beurteilung der Bruchfläche liess einen halblinsenförmigen Ermüdungsanriss, der sich über die ganze Breite der Schaufel erstreckte, erkennen. Der Ermüdungsbruch ist von einer Stelle ausgegangen, die auf der Blattoberseite und rund 5 mm oberhalb des Schaufelfusses liegt.

Der Triebwerkausfall ist auf den Ermüdungsbruch einer Schaufel des Achsialverdichters zurückzuführen. Die primäre Ursache für die Bildung des Ermüdungsrisse konnte nicht ermittelt werden. Da die Bruchausgangszone sekundär beschädigt ist, können keine genauen Angaben über die Beschaffenheit der Bruchausgangsstelle gemacht werden. Die Möglichkeit, dass dort eine Oberflächenverletzung, z.B. durch, einen Fremdkörper, vorhanden war, kann nicht ausgeschlossen werden.
