# Schlussbericht der Eidgenössischen Flugunfall-Untersuchungskommission

des Flugzeuges PC-7 Turbo-Trainer HB-HCN

vom 12. November 1979

bei Wolfenschiessen/NW

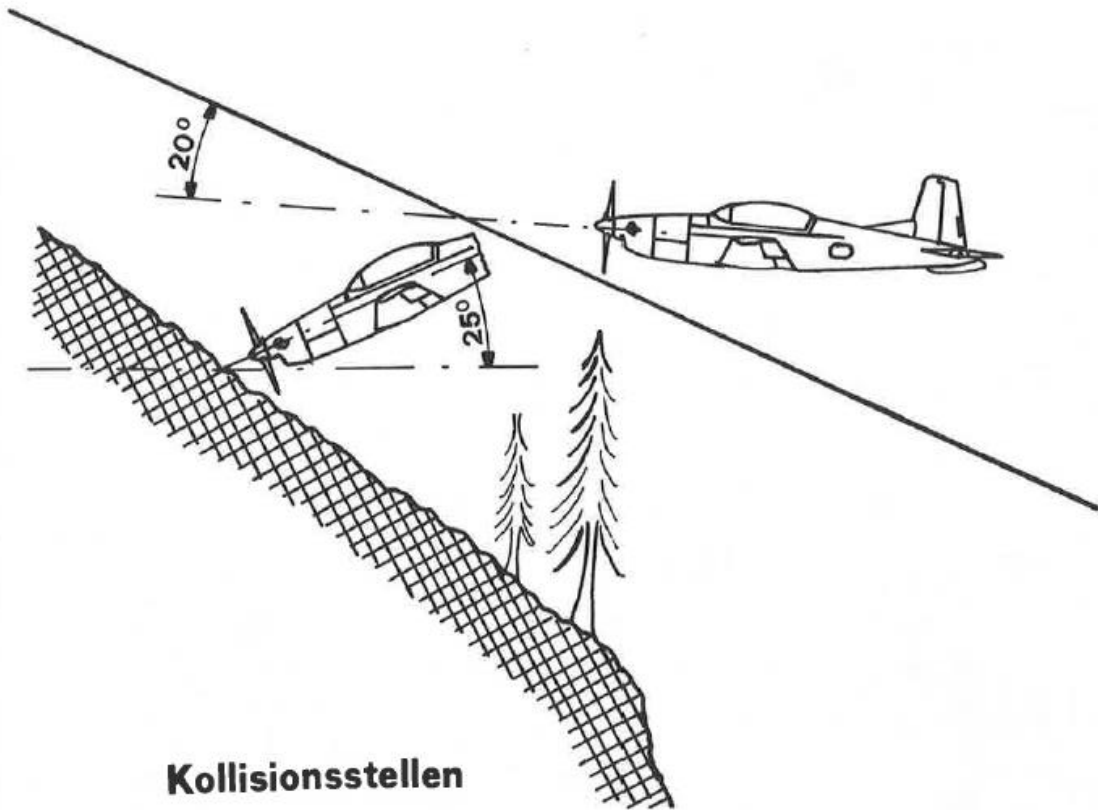
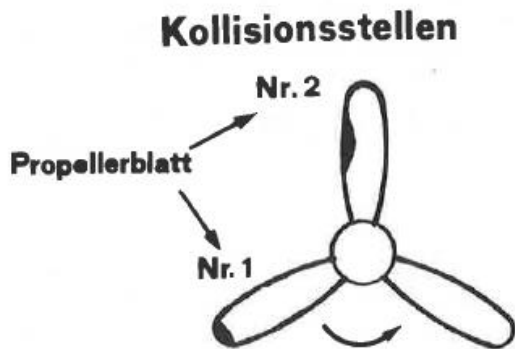
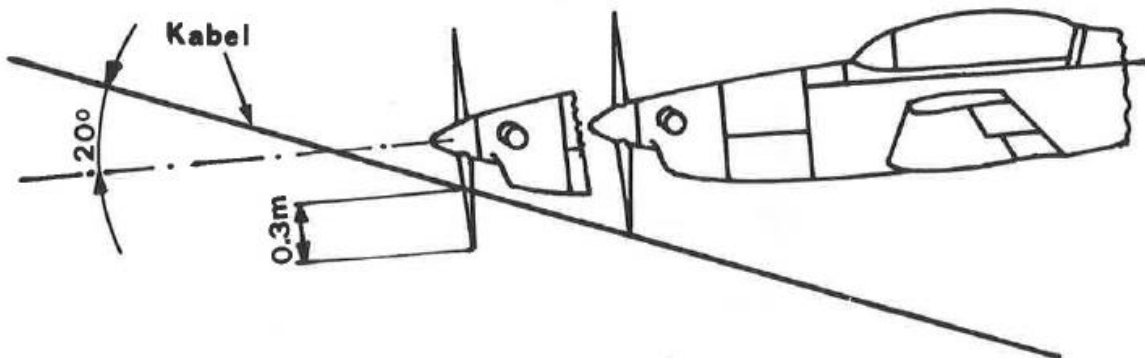
Es wurde eine Auslegeordnung des Wracks erstellt, um die Kollisionsstellen mit dem Kabel zu finden. Die einzigen gefundenen Spuren befinden sich am Propeller des Flugzeuges. Es konnte ermittelt werden, dass das Flugzeug mit einem relativen Winkel von ca. 20° zur Kabelrichtung kollidierte. Das Propellerblatt Nr. 1 trug Kabelspuren am Blattende, das Blatt Nr. 2 ca. 33cm vom Blattende (Beilage 2).

- Das Flugzeug durchtrennte das Transportkabel mit dem Propeller. Am Wrack wurden keine anderen Kabelspuren gefunden. Das Flugzeug kollidierte nachher mit dem Gelände unter dem Kabel. Diese Feststellungen lassen die Vermutung zu, dass das Flugzeug in der Endphase gegen den Hang flog.
- Die Spuren am Propellerblatt Nr. 2 zeigen, dass das Flugzeug mit einem Winkel von ca. 20° gegen das Kabel flog (Beilage 2).

Der Aufprallwinkel, das Gelände und die Aufprallrichtung lassen vermuten, dass das Flugzeug von oben bzw. in horizontaler Fluglage auf das Kabel zuflog (s. Beilage 2). Das Kabel hat eine Neigung von ca. 25° gegenüber der Horizontalen.

- Das Zerstörungsbild lässt auf eine Kollision im unteren Geschwindigkeitsbereich des Flugzeuges schliessen.
- Die Kabelspuren am Blattende Nr. 1 die 33 cm vom Blattende Nr. 2 entfernten Spuren sowie der Winkel von ca 20° zwischen den Achsen des Flugzeuges und des Kabels ergeben mit einer Propellerdrehzahl von 1600 pro min eine Geschwindigkeit von 140kt.
