# Schlussbericht der Eidgenössischen Flugunfall-Untersuchungskommission

des Flugzeuges Morane Saulnier MS 893 E D-EKMR

vom 9. November 1980

bei Rheinfelden/AG

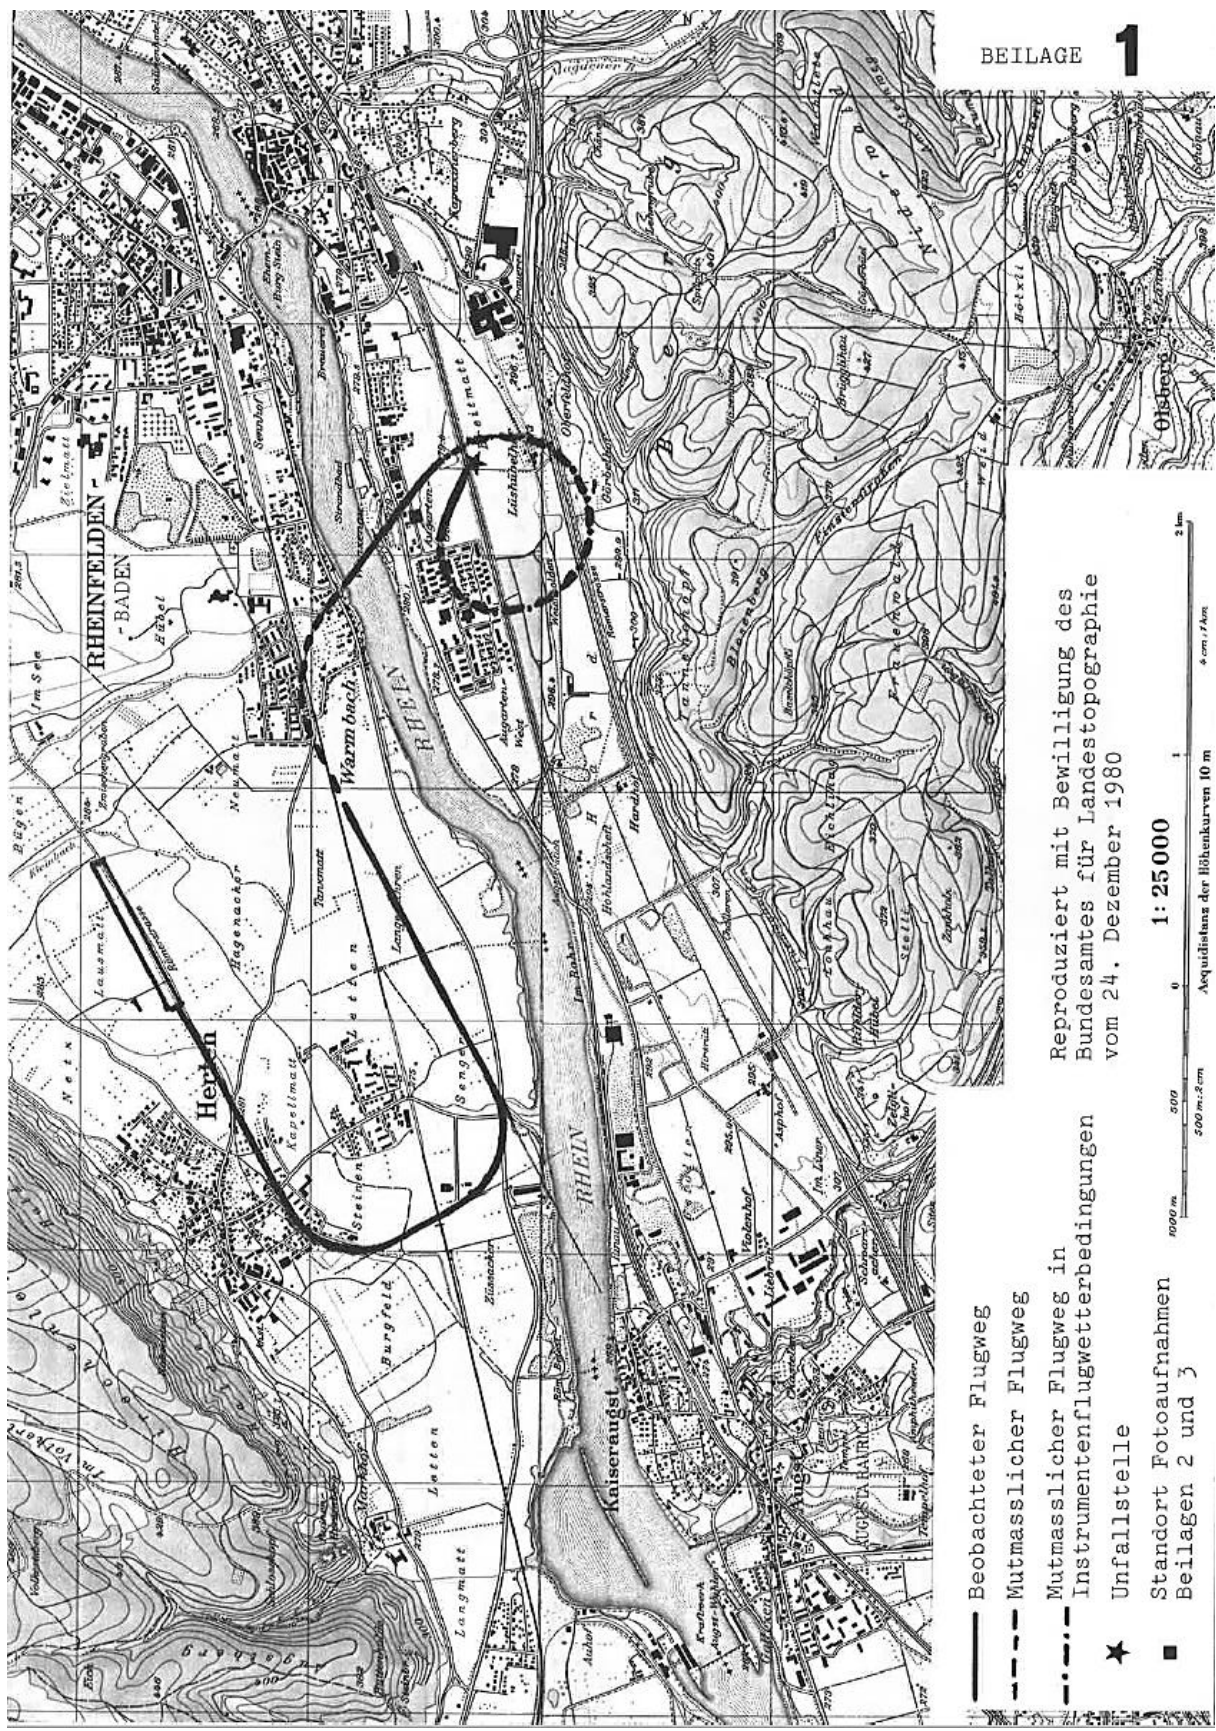
Der Pilot geriet im Bereich von Augarten (Beilage 1) in den Nebel und in der Folge in einen unkontrollierten Flugzustand.

Der unkontrollierte Flugzustand ist damit zu erklären, dass der Pilot in einen Sichtflug unter Instrumentenflugwetterbedingungen geriet, möglicherweise eine Umkehrkurve einleitete und dabei die Orientierung und die Kontrolle über das Flugzeug verlor (Beilage 1).

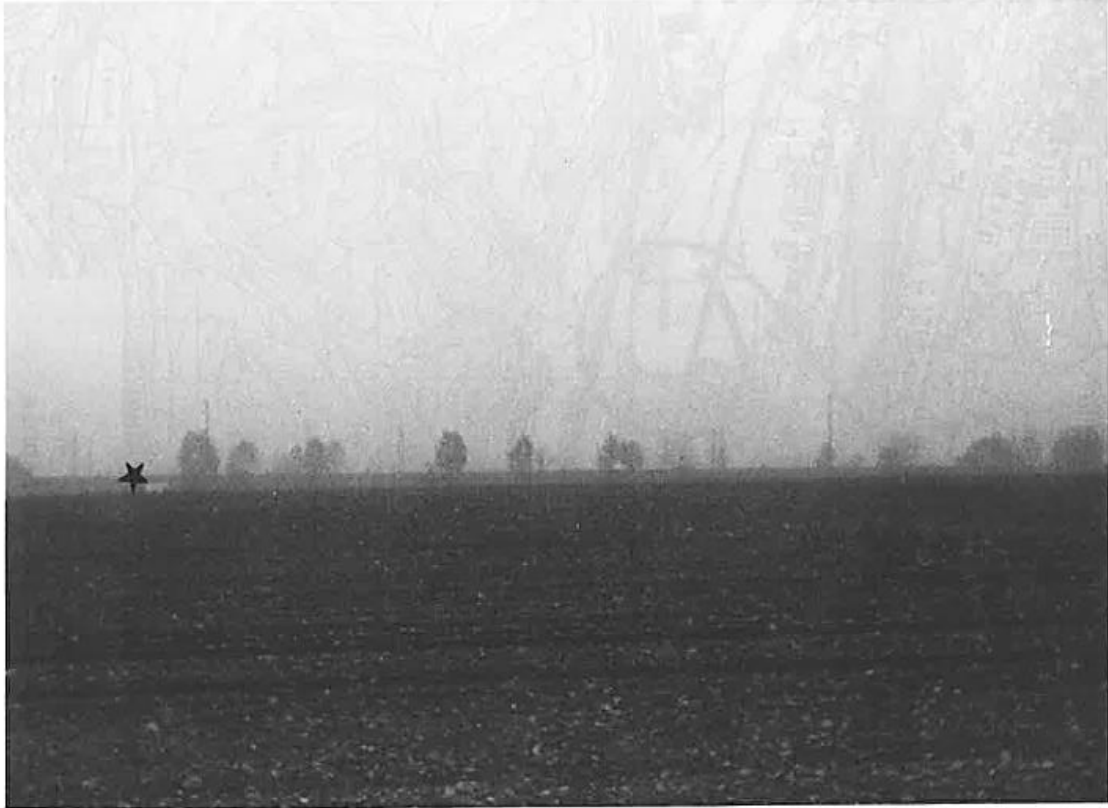
- Sicht unterhalb der Nebelschicht max. 1 km.
- Nebeldecke 8/8 geschlossen.
- Nebeluntergrenze im Unfallgebiet ca. 100-150 m/G.

Aufnahme durch einen Zeugen  
in Richtung Unfallstelle ★

Sichtverhältnisse 1-2 Minuten nach dem Unfall

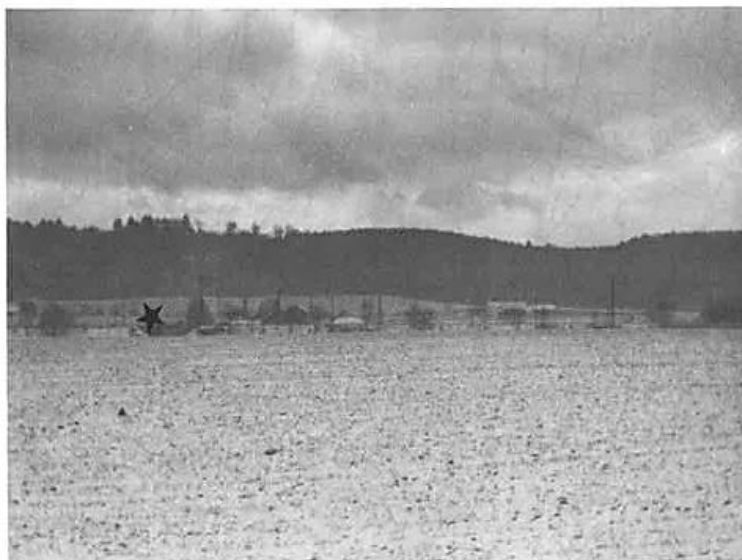
Sichtverhältnisse unter normalen Bedingungen

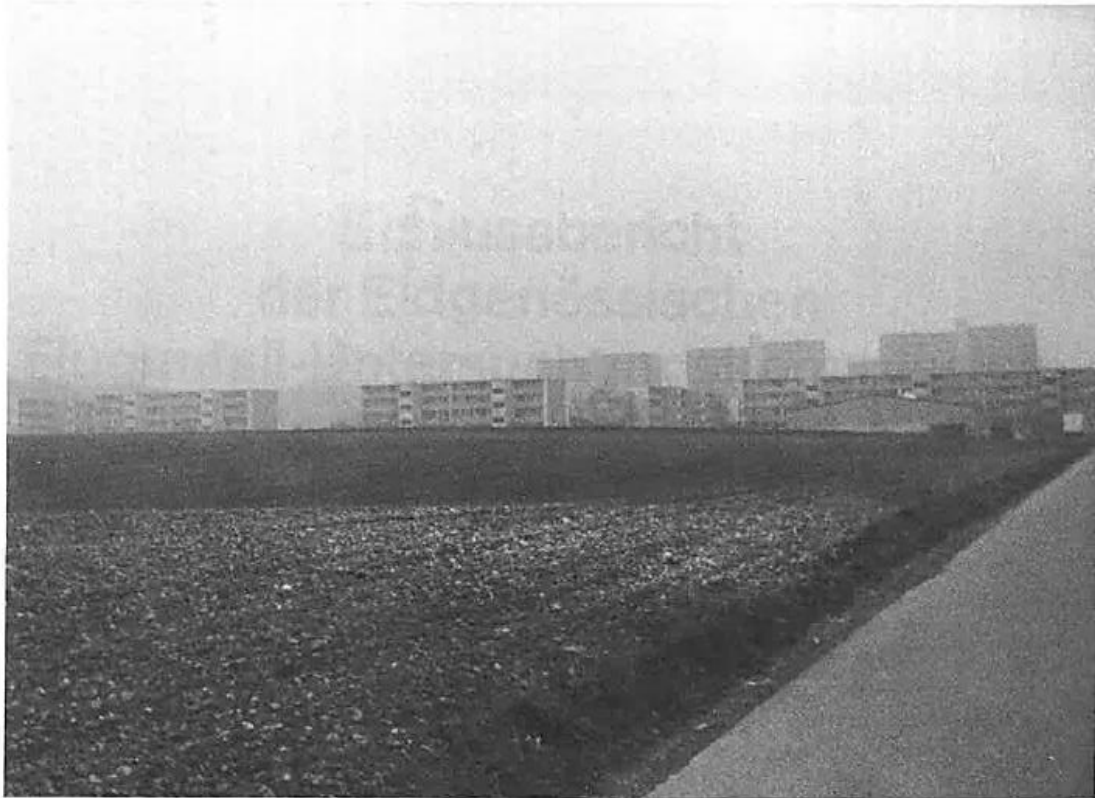
Aufnahme in Richtung Augarten  
Sichtverhältnisse im Unfallzeitpunkt

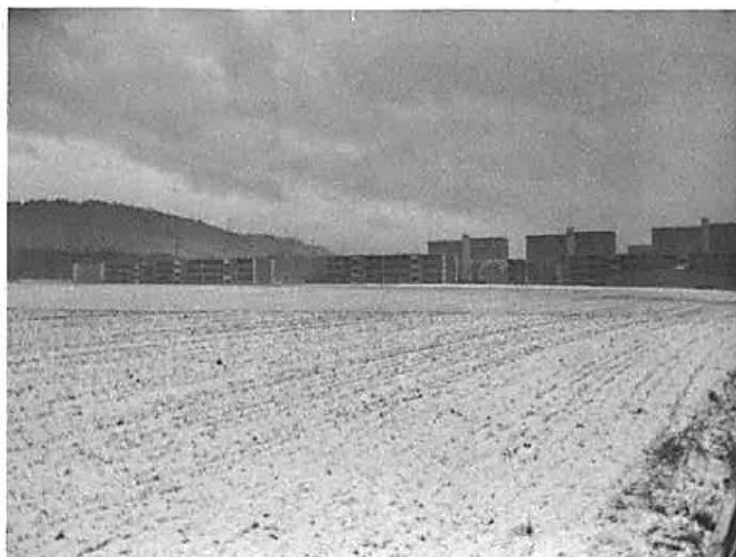
Sichtverhältnisse unter normalen Bedingungen
