# Schlussbericht der Eidgenössischen Flugunfall-Untersuchungskommission

des Flugzeuges Piper PA-31 D-IORA

vom 31. März 1979

am Fleckistock bei Wassen/UR

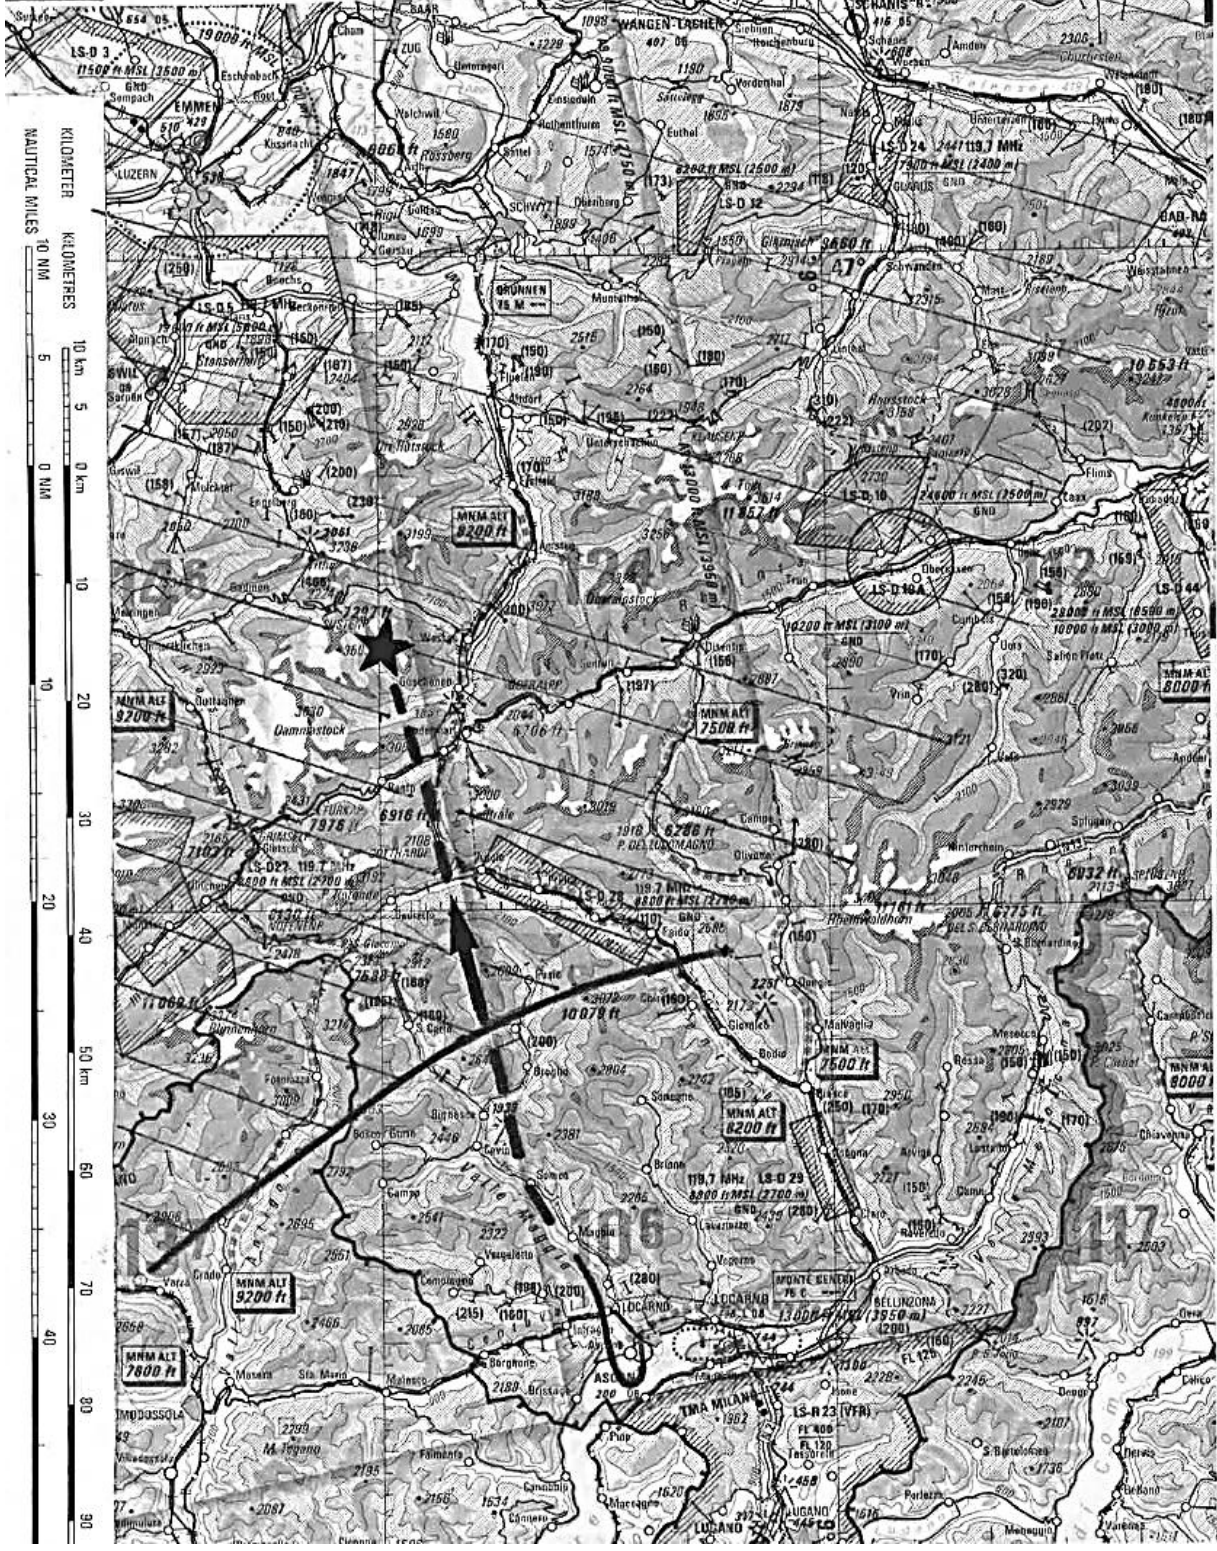
- Grenze der Nordstaubewölkung gemäss Beilage 1

- Beobachteter Flugweg
- Mutmasslicher Flugweg
- ★ Unfallgebiet
- ▨ Grenze der Nordstaubewölkung

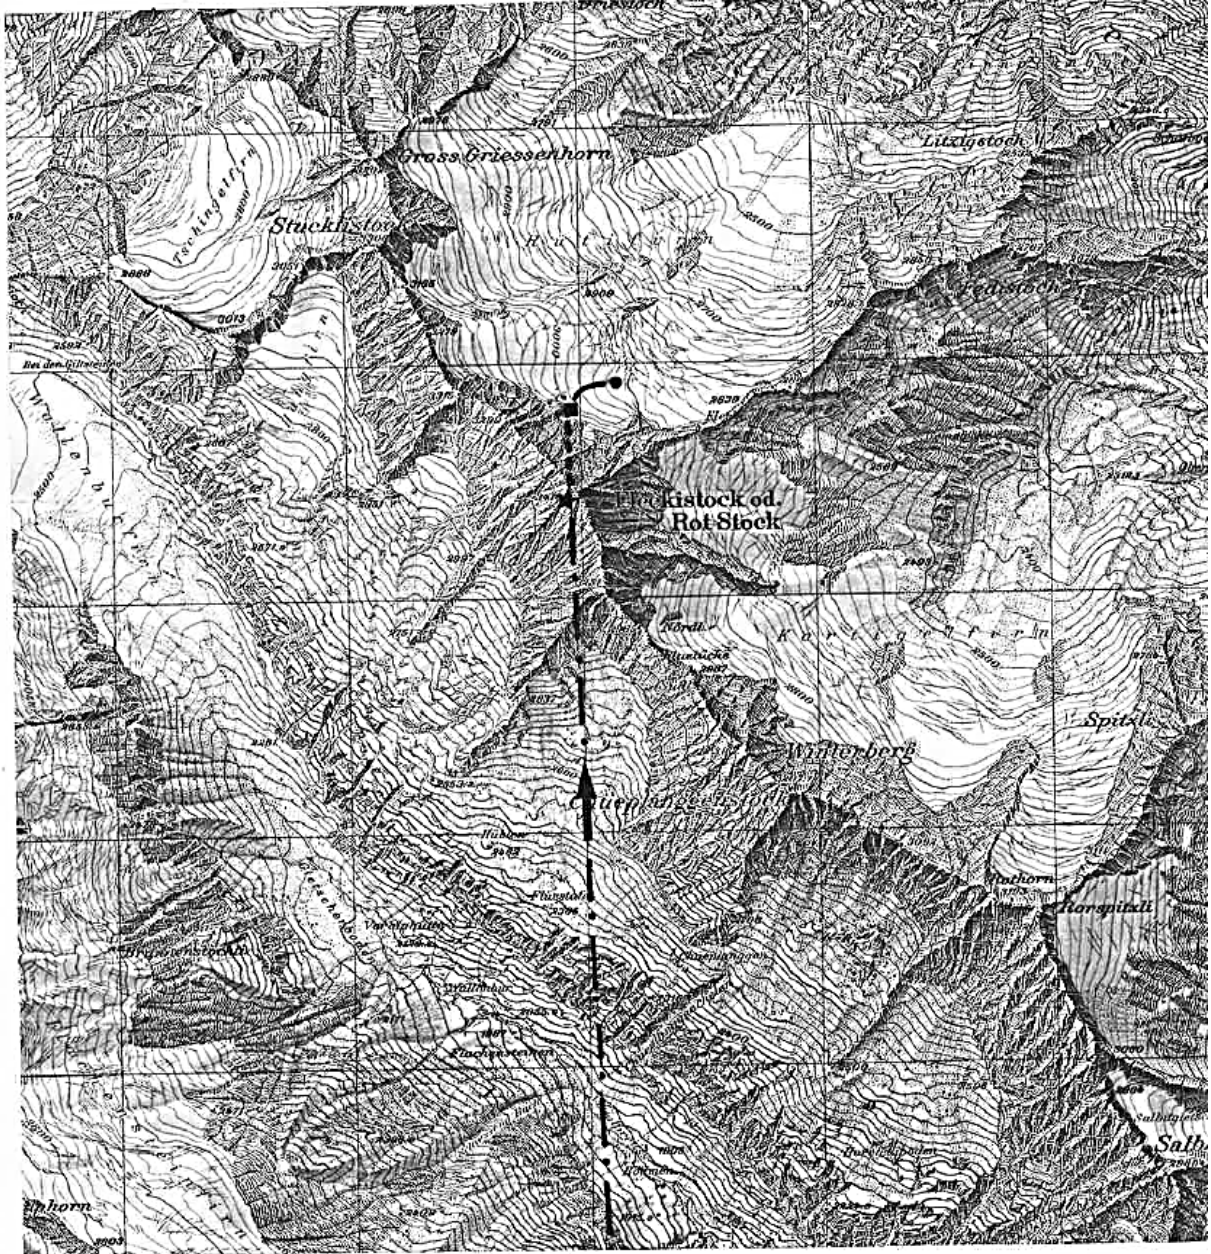
1.12.1 Das Flugzeug prallte auf der Südseite des 3416 m hohen Fleckistocks ca. 16 m unterhalb des Gipfels mit dem rechten Flügel auf eine nach Westen abfallende Krete (Beilagen 2/3/4/5). Bei der Kollision flog das Flugzeug auf dem magnetischen Kurs von rund 355° entlang der westlichen Begrenzung der Luftstrasse A9. Der rechte Flügel und der rechte Motor blieben auf der Südseite des Berges liegen, der Rest des Flugzeuges wurde über die nach Nordwesten abfallende Hauptkrette des Fleckistocks auf die Nordseite geschleudert.

Der zweite Aufschlag erfolgte auf einer Höhe von rund 3020 m/M auf einem schneebedeckten Gletscher. Dabei befand sich das Flugzeug offenbar in annähernd senkrechter Lage, die Oberseite gegen den Hang gerichtet und der linke Flügel parallel zum Hang. Der Aufschlag löste eine Lawine aus, in welcher das Flugzeug rund 200-300 m talabwärts mitgerissen wurde.

- Mutmasslicher Flugweg
- ★ Erster Aufschlag auf der Südseite
- - - - - Flugweg im unkontrollierten Flugzustand
- Zweiter Aufschlag auf der Nordseite
- Zurückgelegter Weg des Flugzeugwracks  
in der durch den Aufschlag ausgelösten  
Lawine
- Endlage der Haupttrümmer

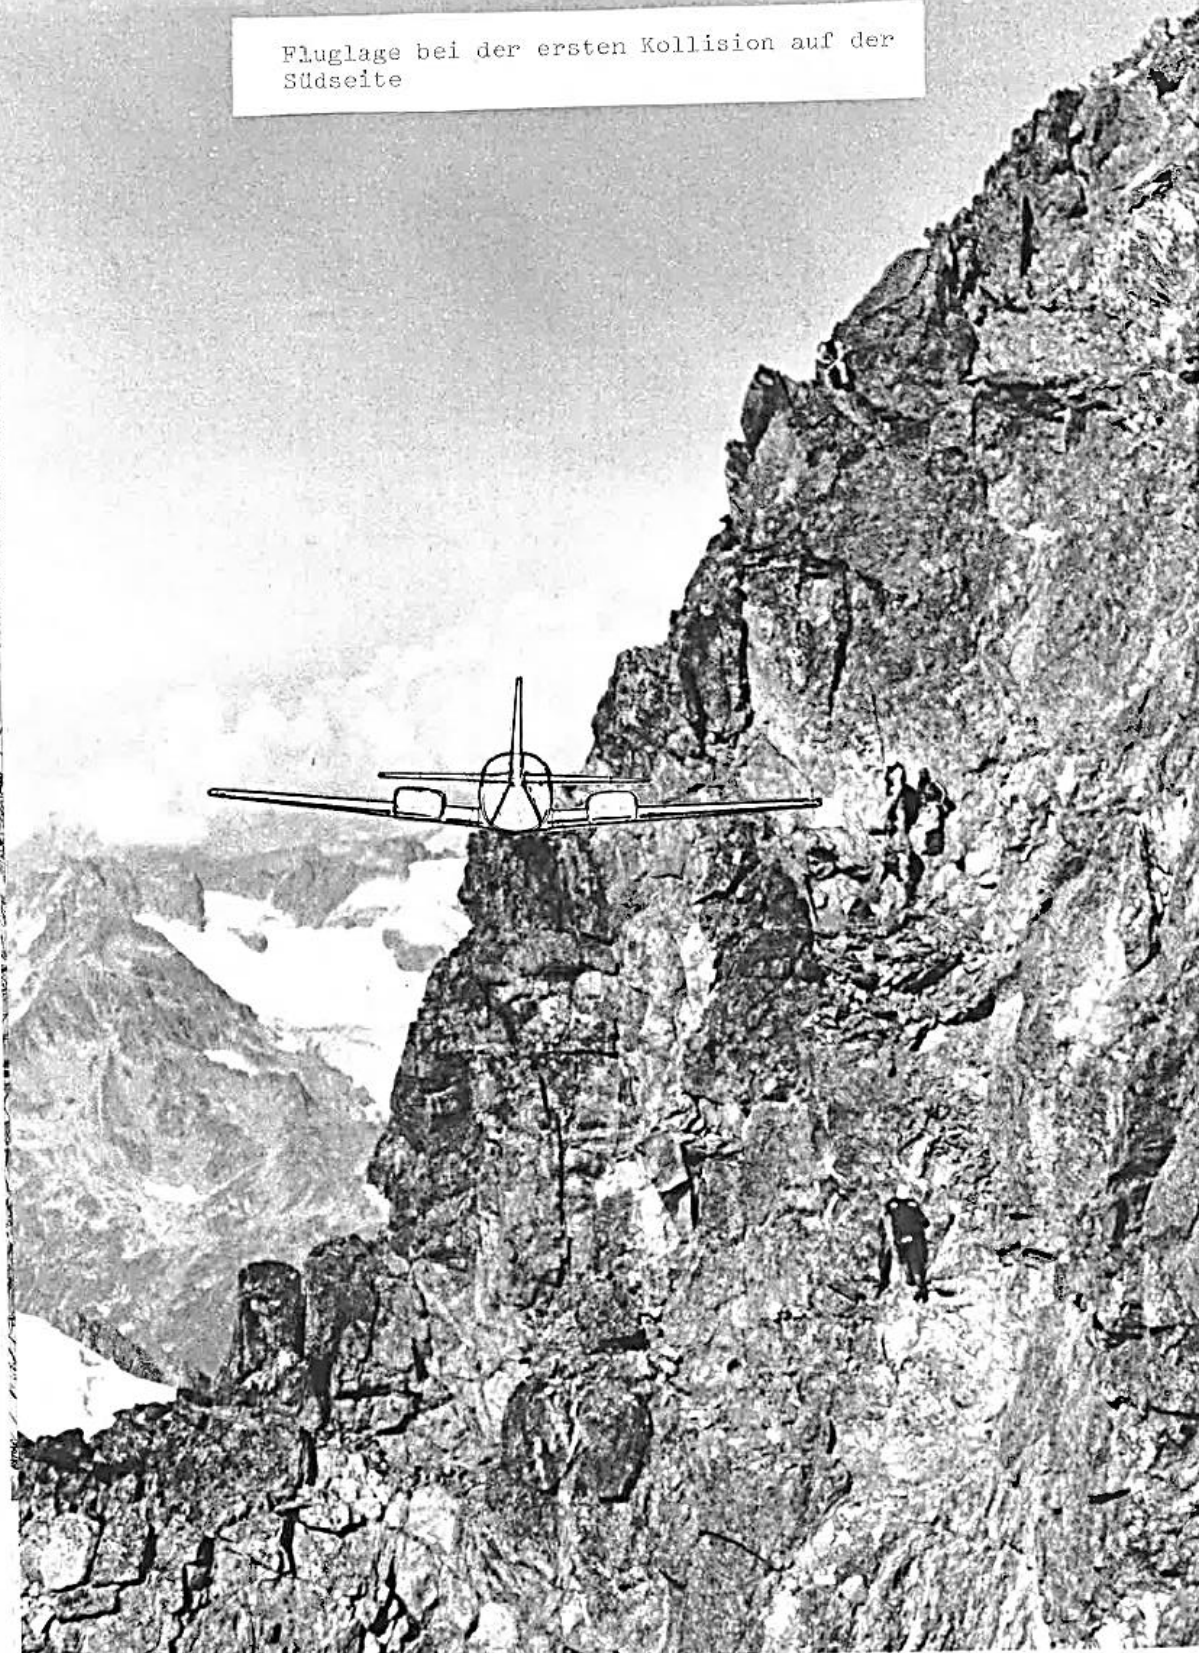
Fluglage bei der ersten Kollision auf der Südseite

- Aufgrund der vorgefundenen Spuren am Fels wies das Flugzeug bei der Kollision eine Querlage von ungefähr 0° auf

(Beilage 4).

- Aufgrund der Spurensituation schlug das Flugzeug mit einer Querlage von annähernd 0° auf (Beilage 4).
- Es ist nicht feststellbar, ob es sich um einen Horizontal- oder Steigflug handelte. Dagegen ist ein Sinkflug auszuschliessen, da sonst das Wrack die Haupt-Bergkrete nicht ohne Kollision überquert hätte.

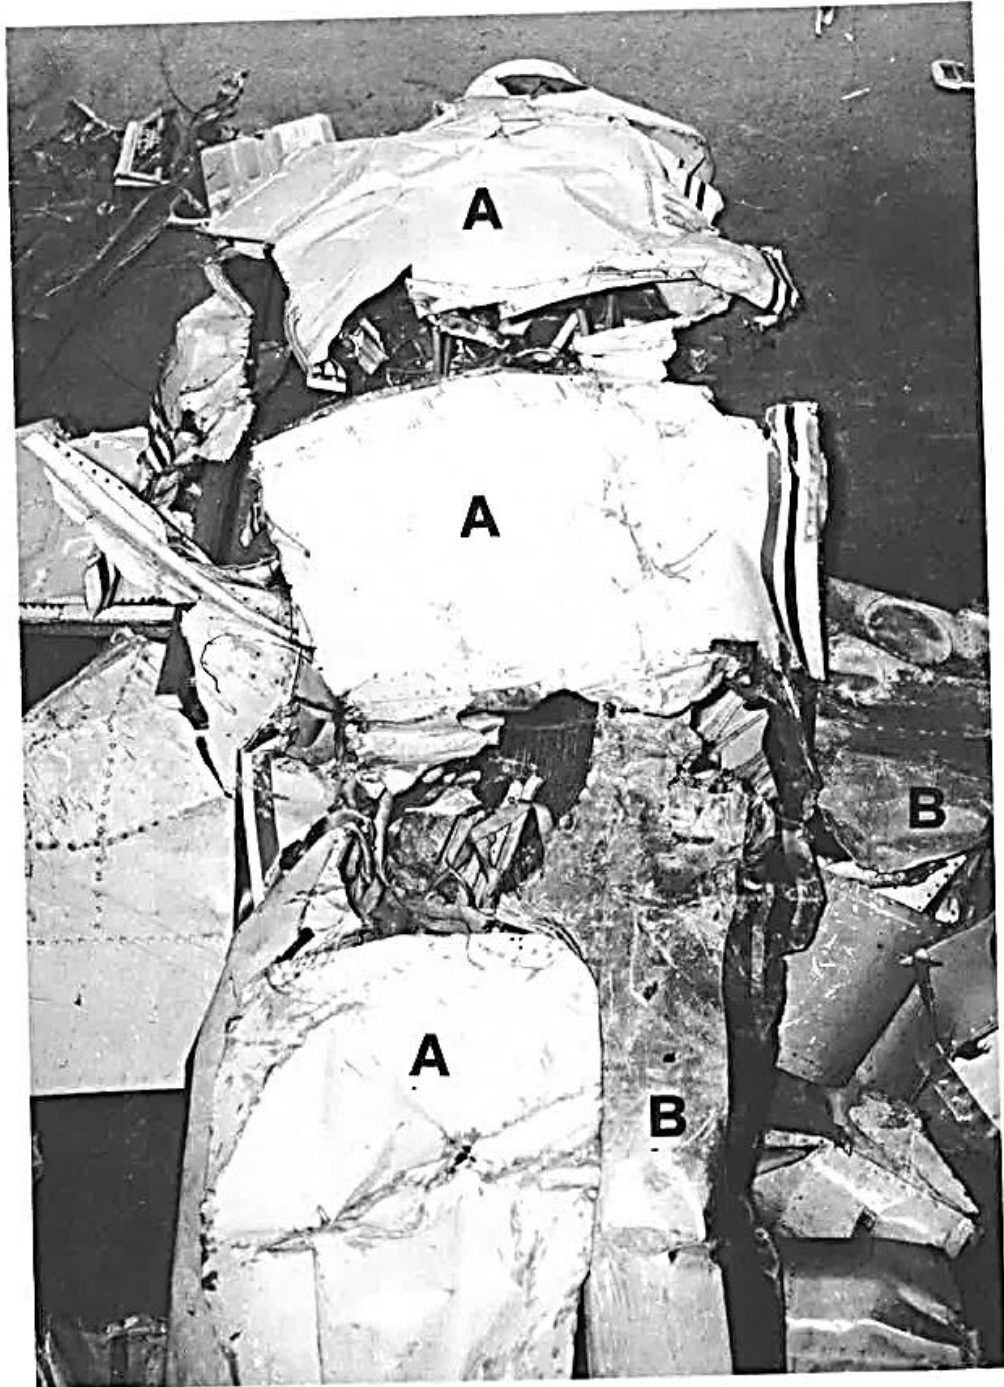
Beim frontalen Aufprall (erster Aufschlag auf der Südseite) des rechten Flügels am Fels wurden die Tanks zerstört und das frei werdende Benzin entzündete sich. Es entstand ein lokaler Brand an den Teilen des rechten Flügels. An Rumpf und Kabine konnten keine Brandspuren festgestellt werden. Beim vorliegenden Brand handelt es sich um einen aufschlagbedingten sekundären Brand. Die Teile, die beim Aufprall weggeschleudert wurden, weisen keine Brandspuren auf (Beilage 6).

- A** Beim ersten Aufschlag weggeschleuderte Teile  
**B** Teile mit Brandspuren

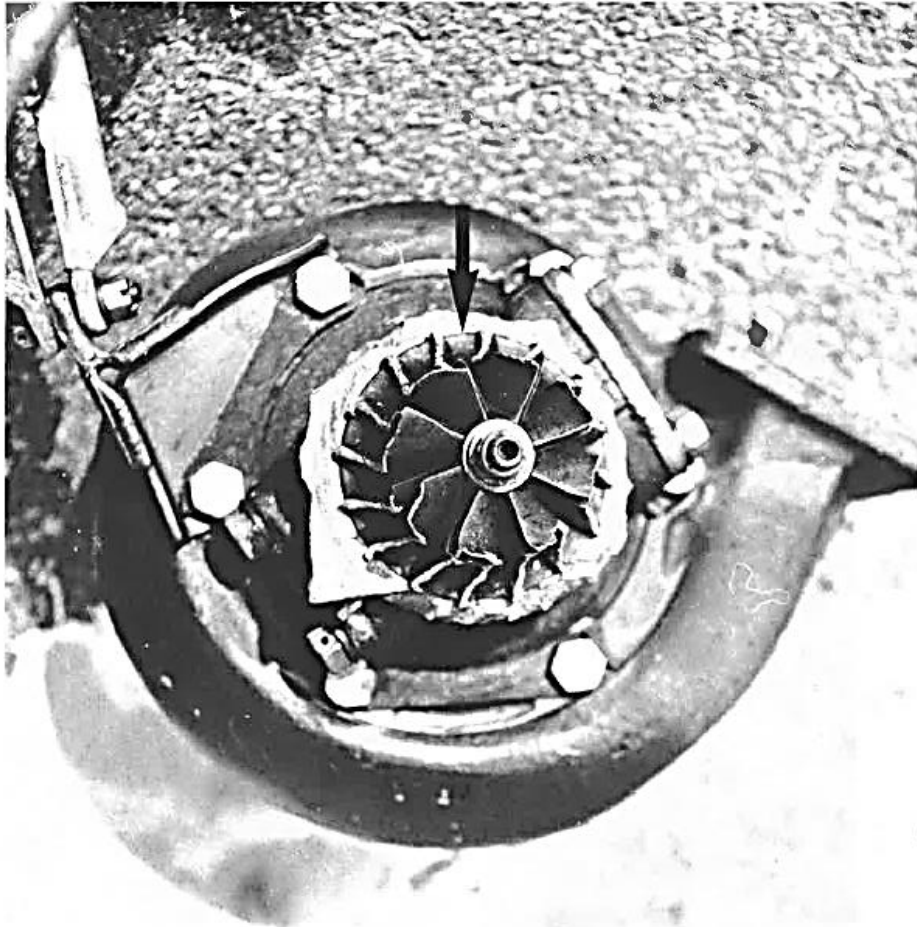
Turbolader des rechten Triebwerkes

- Rechter Motor
  - Das Triebwerk kollidierte frontal mit dem Fels und wurde zerstört.
  - Der Abgasturbolader wurde als Einzelstück gefunden. Das Ladergehäuse wurde beim Aufprall beschädigt und die Schaufeln des Laderrades abrasiiert (Beilage 7).

Die Beschädigungsart der Schaufeln lässt den Schluss zu, dass der Lader im Zeitpunkt der Beschädigung mit einer grossen Drehzahl gedreht hat.

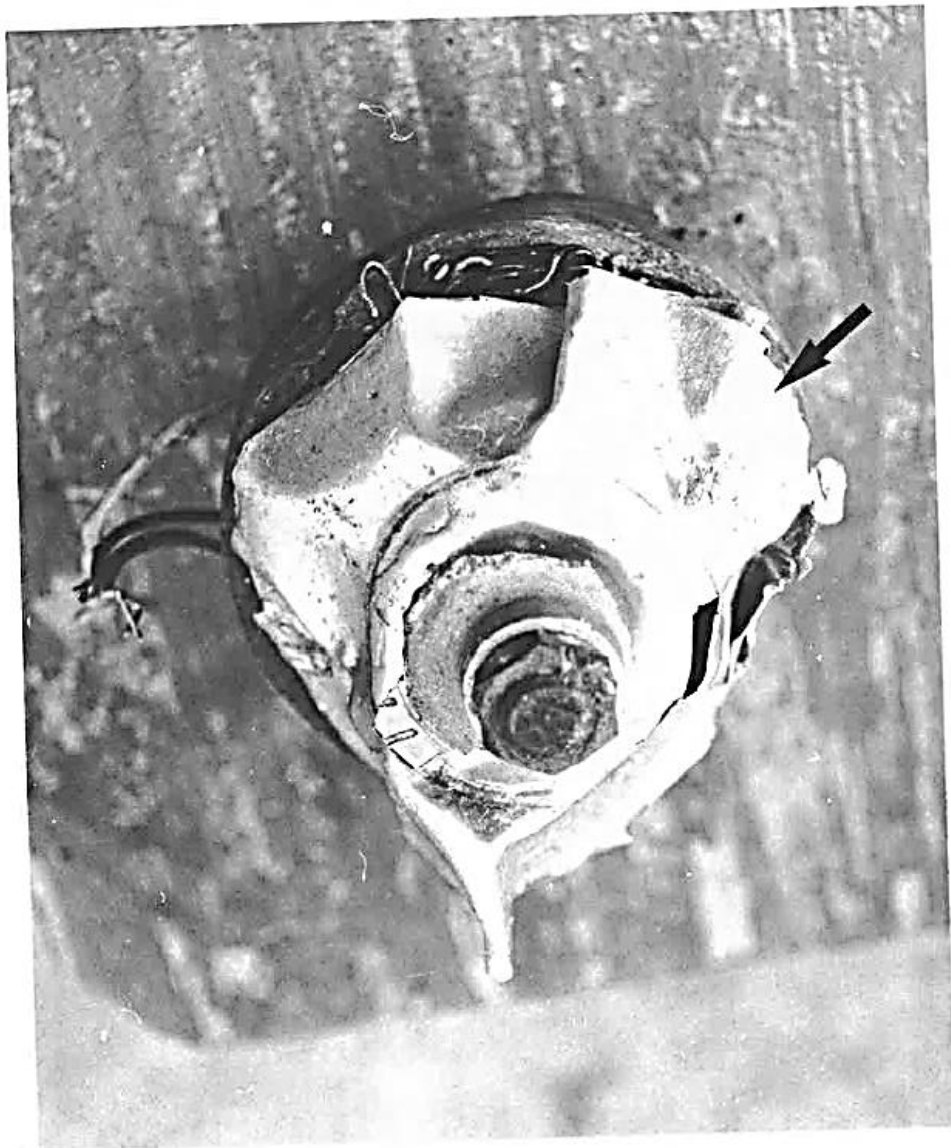
Alternatorlüfterrad des rechten Triebwerkes

- Auch das Lüfterrad am Anker des Alternators weist eine Verformung auf, die nur bei grösserer Drehzahl zustande kommen kann (Beilage 8).

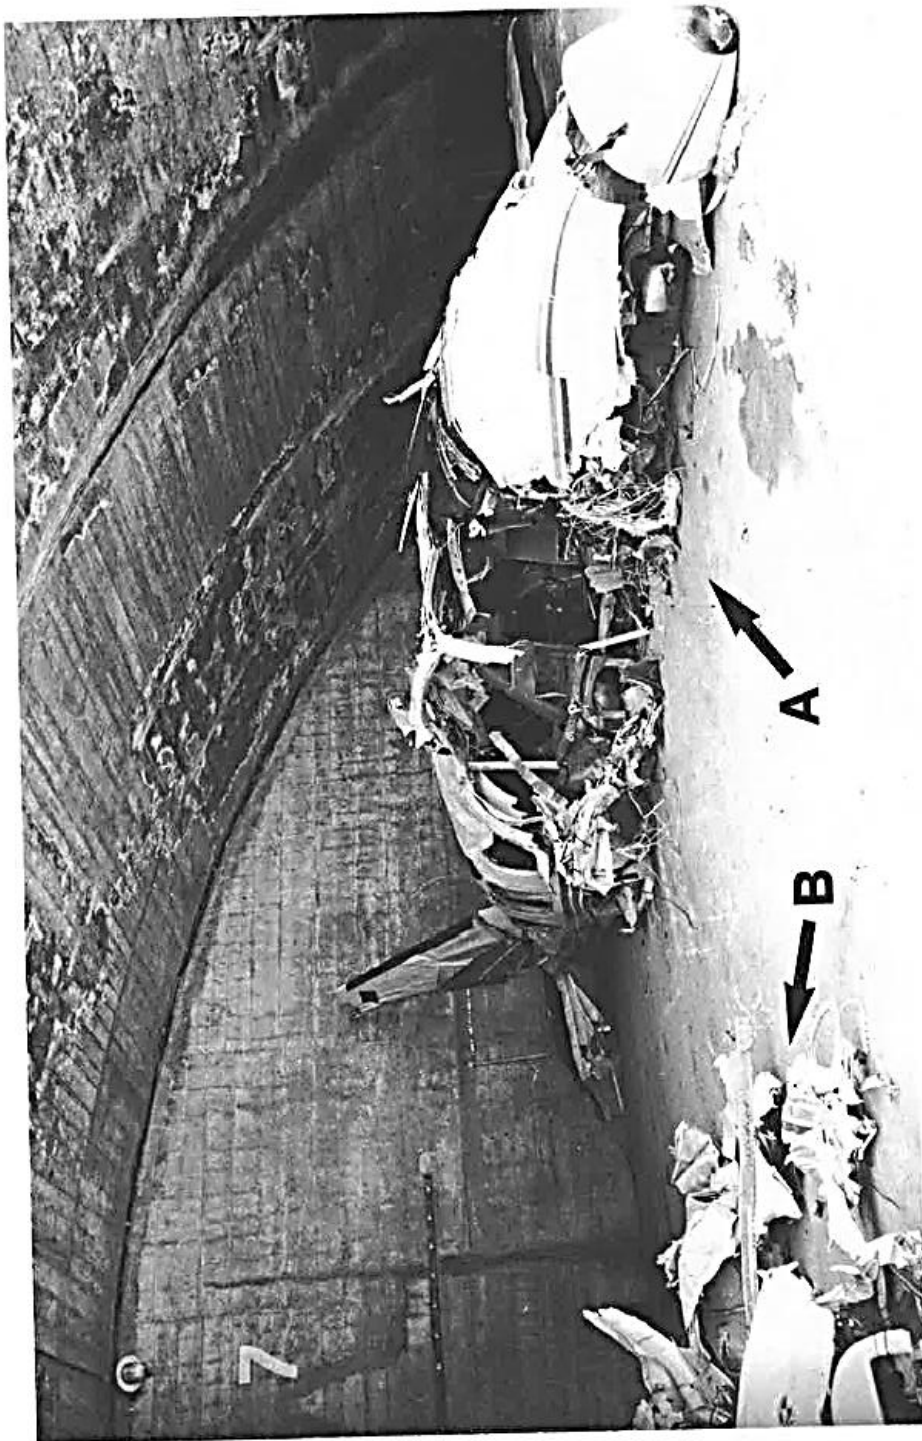
Ausgelegte Trümmer

- Durch entsprechendes Plazieren der Teile ergab sich das Flugzeug-Wrack gemäss Beilage 9. Es zeigte sich, dass am Rumpf von der Nase bis zirka Mitte Flügel ein Segment unten rechts fehlte. Dazu gehörte auch der Sitz des Copiloten und die unmittelbar rechts an das Instrumentenbrett angrenzende Zone der Kabine (Beilage 10). Da alle Scheiben zertrümmert waren und der Fensterpfosten nur noch oben befestigt war, ist anzunehmen, dass sich hier nach dem ersten Aufprall eine "tütenartige" Öffnung bildete. Durch diese Öffnung wurden dann sowohl der vermutlich auf dem Copiloten-Sitz sitzende, immer noch vermisste, vierte Insasse des Flugzeuges als auch die beiden aufgefundenen Personen ins Freie geschleudert.

**A** Hauptwrack mit grosser Oeffnung auf der rechten Kabinenseite  
(befand sich auf der Nordseite)

**B** Trümmerteile auf der Südseite

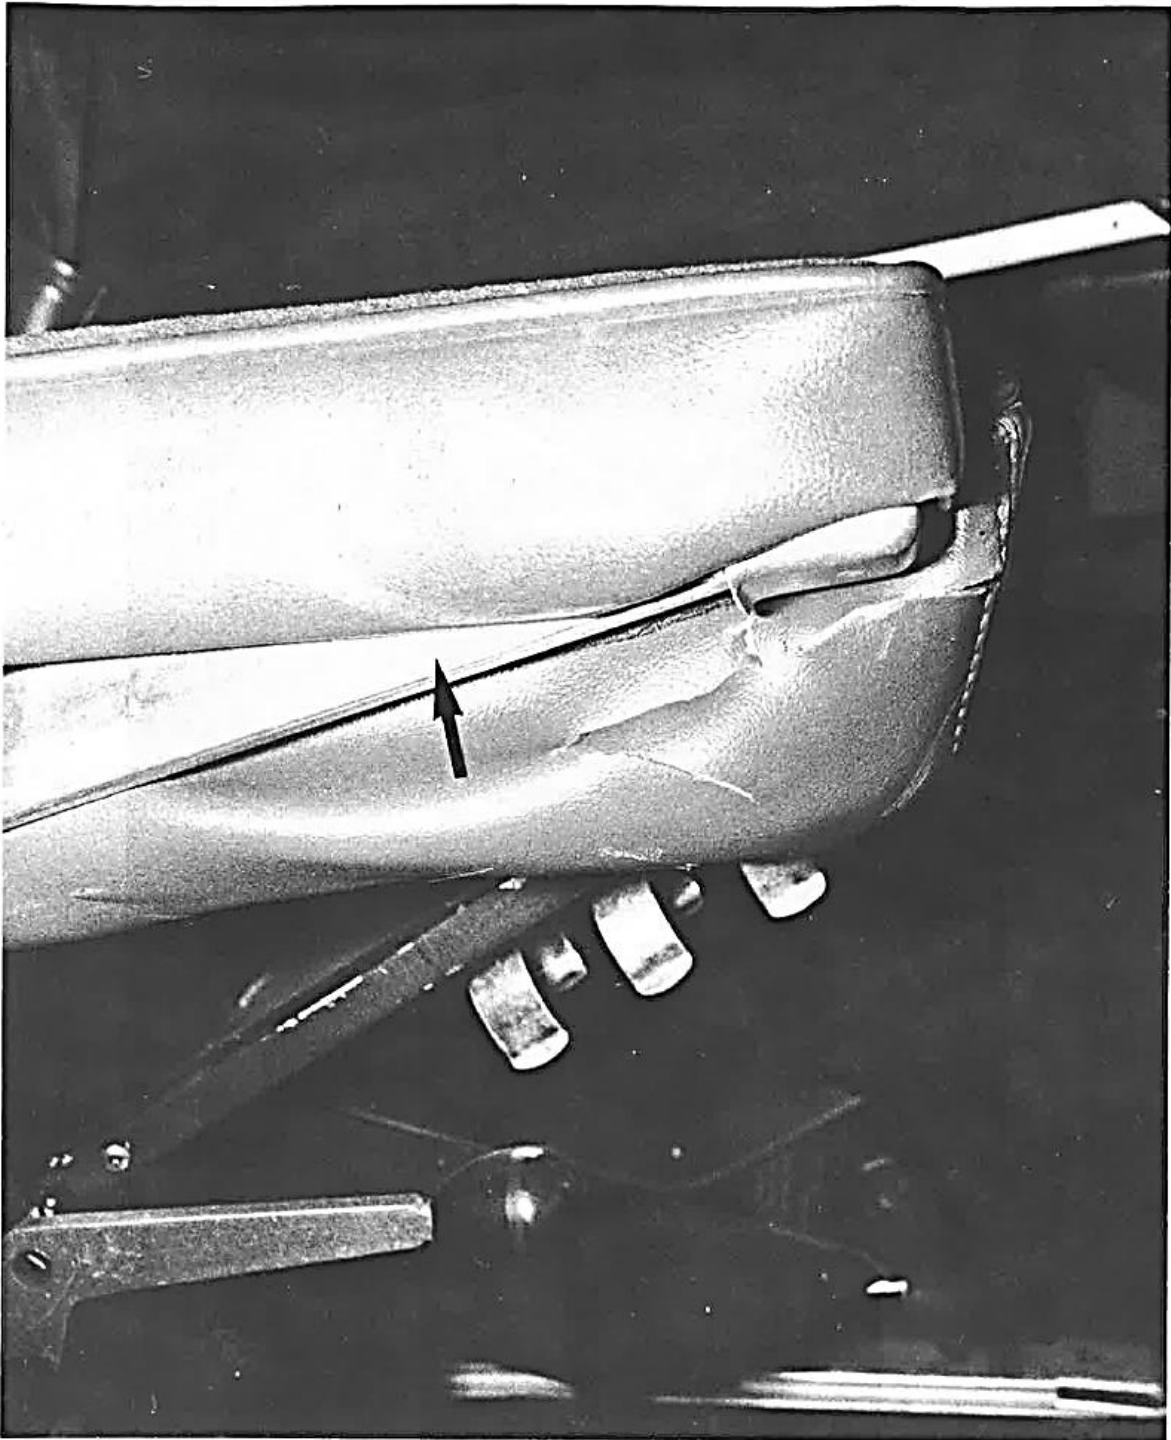
Linker Pilotensitz mit abgesenkter Armstütze

Aufgrund der Lage, Deformationen und Beschädigungen auf der rechten Seite des Sitzpolsters, befand sich die rechte Armstütze des Pilotensitzes beim Aufprall in nach unten geschwenkter Stellung, also seitlich neben der Sitzfläche (Beilage 11). Die Bauchgurten lagen offen und unbeschädigt auf dem Sitzpolster. Der Sitz befand sich in der hintersten Position (Beilage 12). Es konnten keine Spuren gefunden werden, die auf ein gewaltsames Verschieben des Sitzes auf den Schienen hinweisen. Deshalb ist es naheliegend, dass diese Position derjenigen beim Aufprall entspricht. Die Zone hinter dem PIC-Sitz war noch weitgehend intakt.

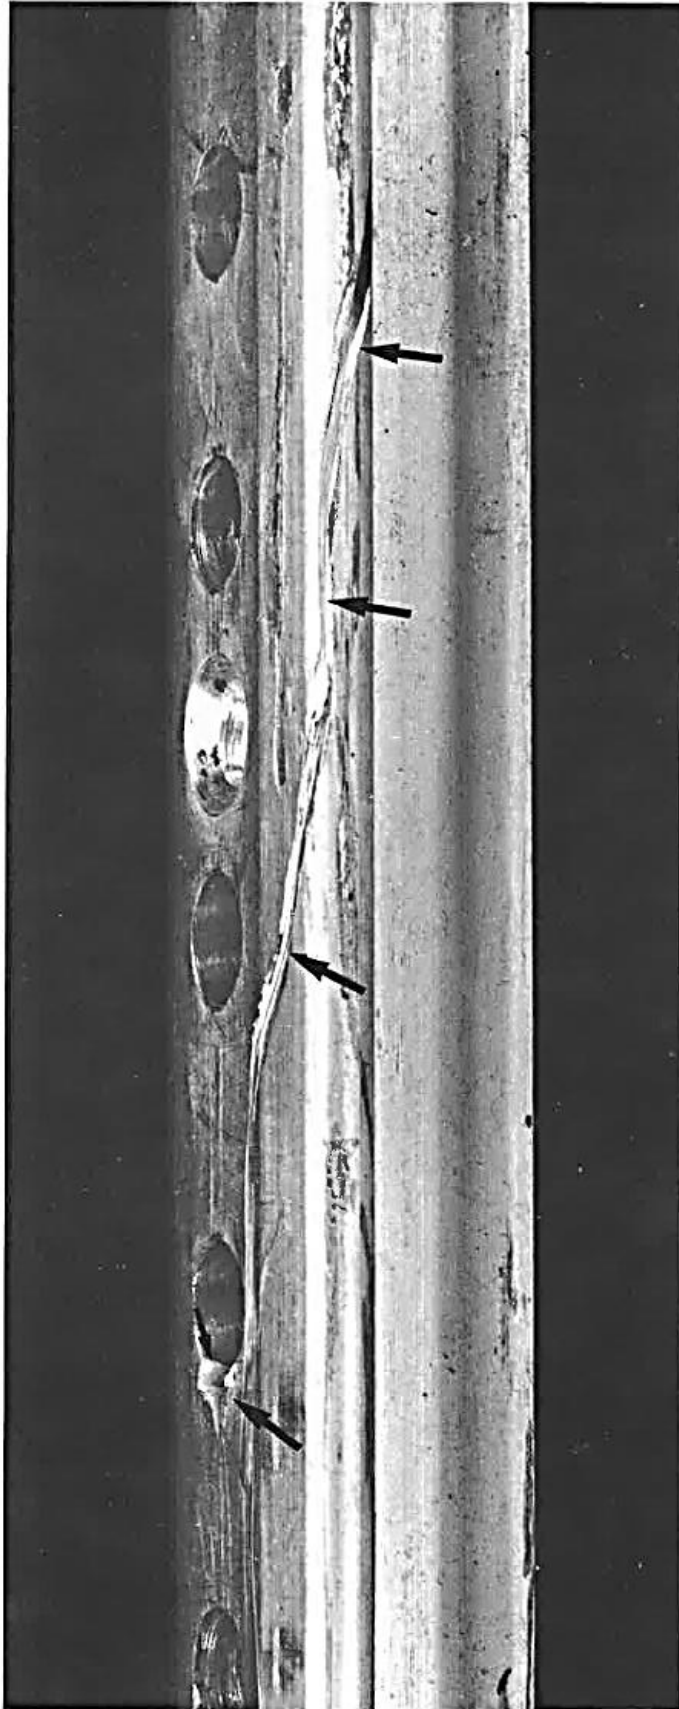
Linker Pilotensitz in hinterster Position

Im Bereich der Beine des Piloten wurde nach Deformationen, Kleiderfragmenten etc., die im Zusammenhang mit dem rasanten Hinausschleudern des Kommandanten entstanden sein mussten, gesucht. Im Vordergrund standen Schäden am Trimmrad, an der Mittelkonsole. Man konnte jedoch nirgends derartige Schäden oder Anhaftungen feststellen. Das Trimmrad wies nicht die geringsten Spuren auf. Es ergibt sich somit, dass sich zur Zeit des ersten Aufpralls keine Person auf dem Pilotensitz vorne links befand.

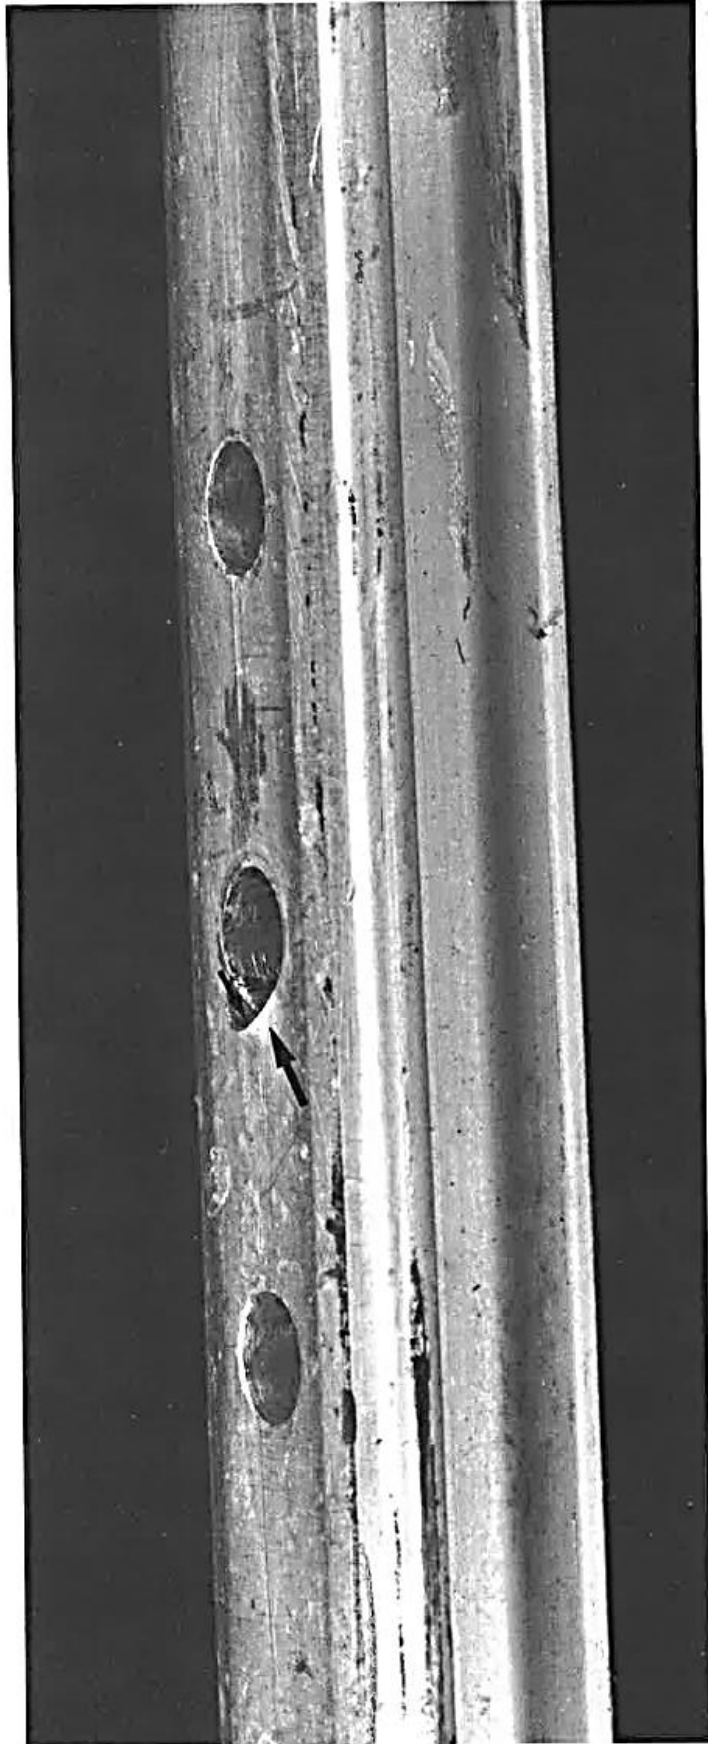
Linke Sitzschiene des rechten Pilotensitzes

- Der Copiloten-Sitz und die entsprechende Zone des Kabinenbodens fehlten vollständig. Nur die linke Schiene für die Sitzverstellung war noch vorhanden. Anhand des Spurenbildes an der Schiene ist ersichtlich, dass der Arretierbolzen in belastetem Zustand nach hinten aus dem Loch (Raste) geschoben wurde.

Ein entsprechendes Spurenbild ergab auch die "Klaue" vorne am Sitz, die ebenfalls rückwärts geschoben und dabei über den oberen Schienenwulst aus der Führung gerissen wurde. Diese beiden Spurenbilder sind in Beilage 13 dokumentiert. Ein ähnliches Spurenbild betreffend den Arretierbolzen ergab sich beim ersten Sitz hinter dem COPI-Sitz (Beilage 14).
