F L U G U N F A L L - U N T E R S U C H U N G S B E R I C H T

des Flugzeuges Mc Donnell Douglas DC-8-62, HB-IDE

der Swissair, Schweiz. Luftverkehr AG
vom 7. Oktober 1979 auf dem Flughafen Athen
Griechenland

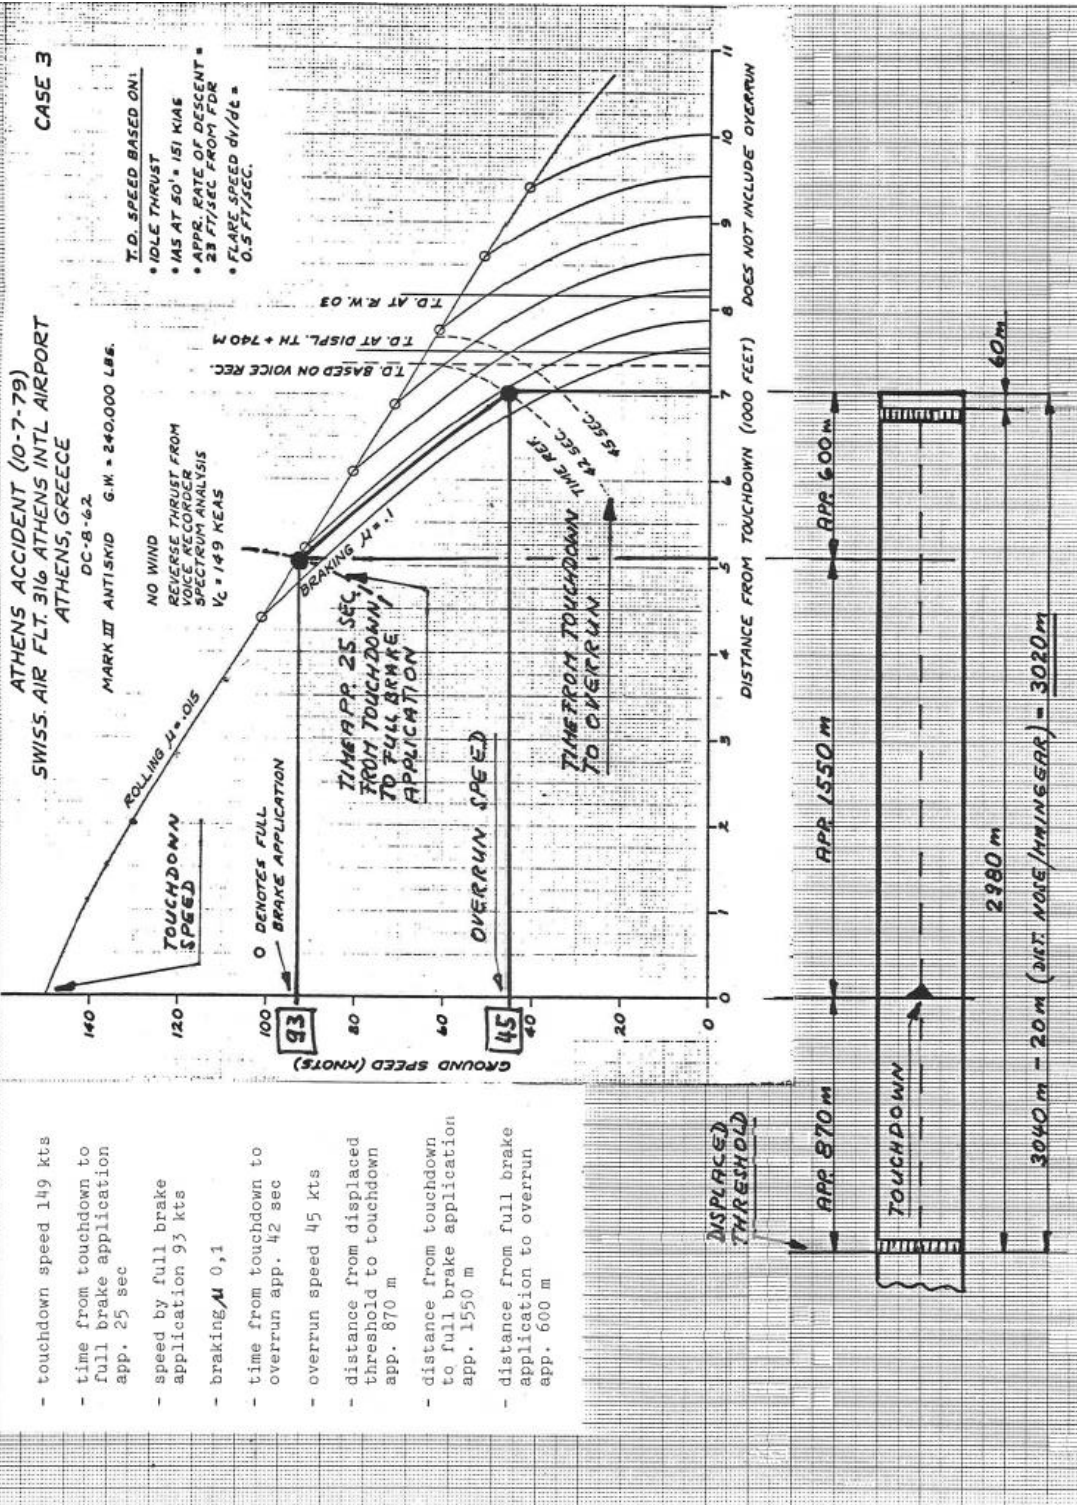
DOUGLAS LANDING PERFORMANCE ANALYSIS CASE 3

- touchdown speed 149 kts
- time from touchdown to full brake application app. 25 sec
- speed by full brake application 93 kts
- braking $\mu = 0.1$
- time from touchdown to overrun app. 42 sec
- overrun speed 45 kts
- distance from displaced threshold to touchdown app. 870 m
- distance from touchdown to full brake application app. 1550 m
- distance from full brake application to overrun app. 600 m

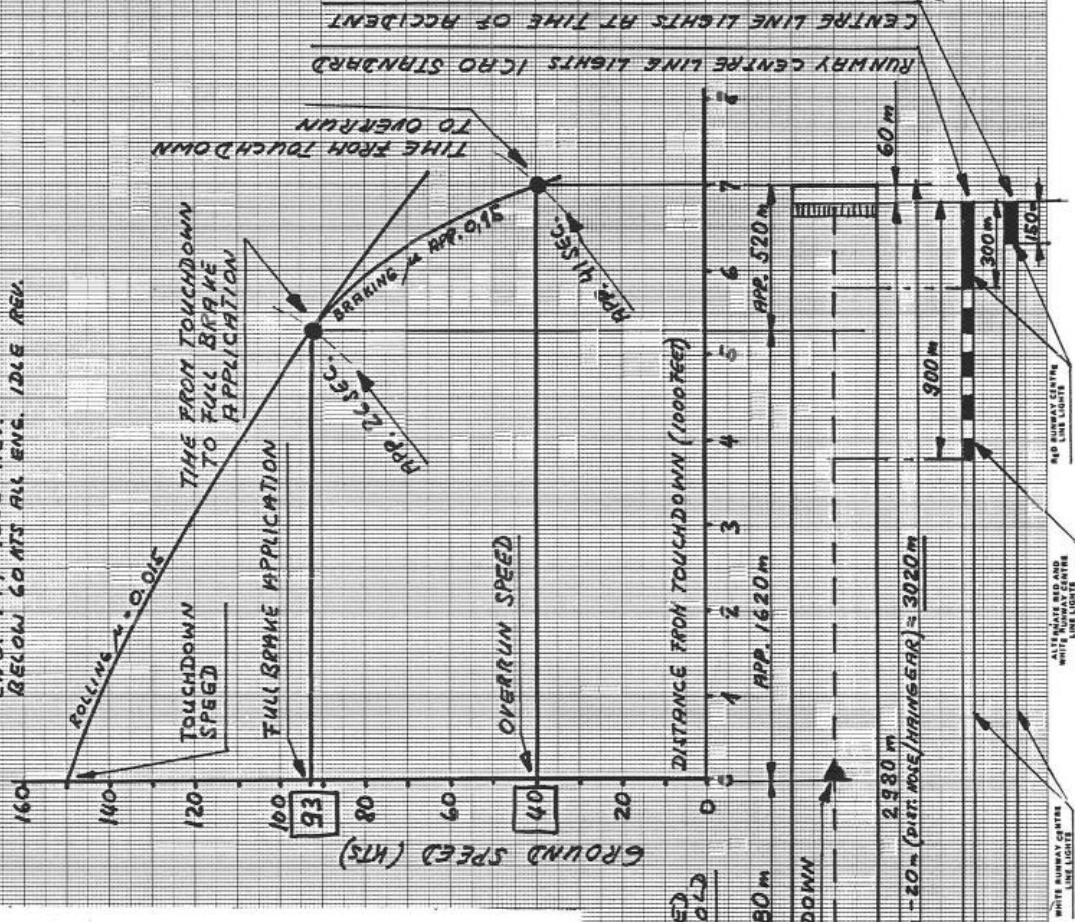
- touchdown speed 150 kts
- time from touchdown to full brake application app. 26 sec
- speed by full brake application 93 kts
- braking μ app. 0,15
- time from touchdown to overrun app. 41 sec
- overrun speed 40 kts
- distance from displaced threshold to touchdown app. 880 m
- distance from touchdown to full brake application app. 1620 m
- distance from full brake application to overrun app. 520 m

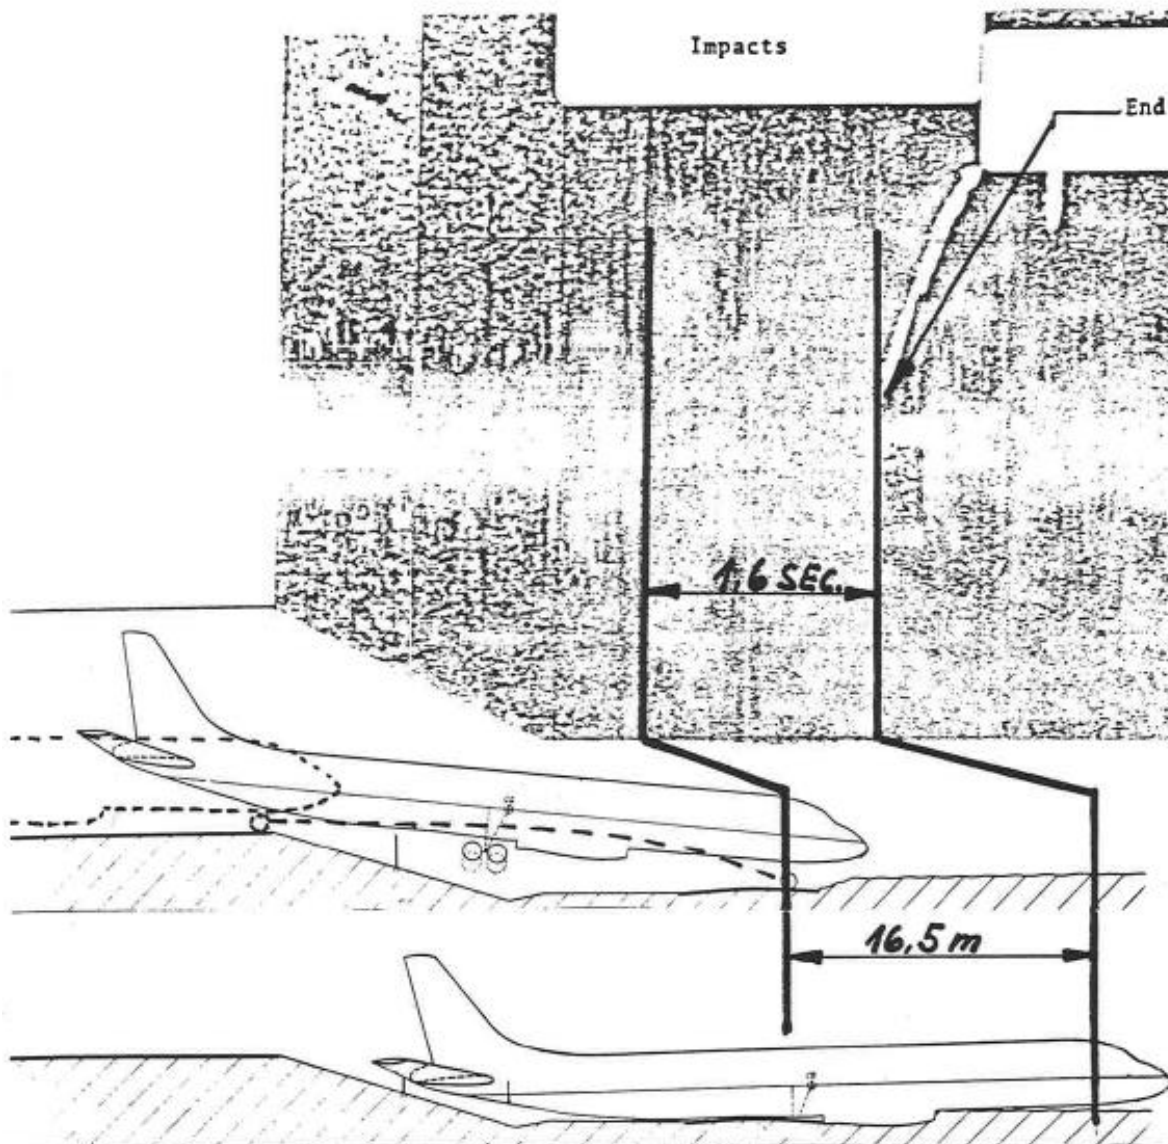
ANNEX 6c

Overrun speed approx. 40 kts (\pm 5 kts)

It can reasonably be assumed that the overrun speed corresponds to the speed at the moment when the nose wheel impacted with ground (road). From analysis of the probable trajectory of the aircraft center of gravity correlated with the spectra analysis the overrun speed has been determined to 40 kts. Accordingly the point of impact of the nose wheel would be located approx. 16.5 meters from the position where the aircraft came to a final stop at an average deceleration of 1.3 g in the final phase.
