R A P P O R T D' E N Q U E T E

de l'avion Mc Donnell Douglas DC-8-62, HB-IDE

de la compagnie de transport aérien Swissair SA

le 7 octobre 1979 sur l'aéroport d'Athènes

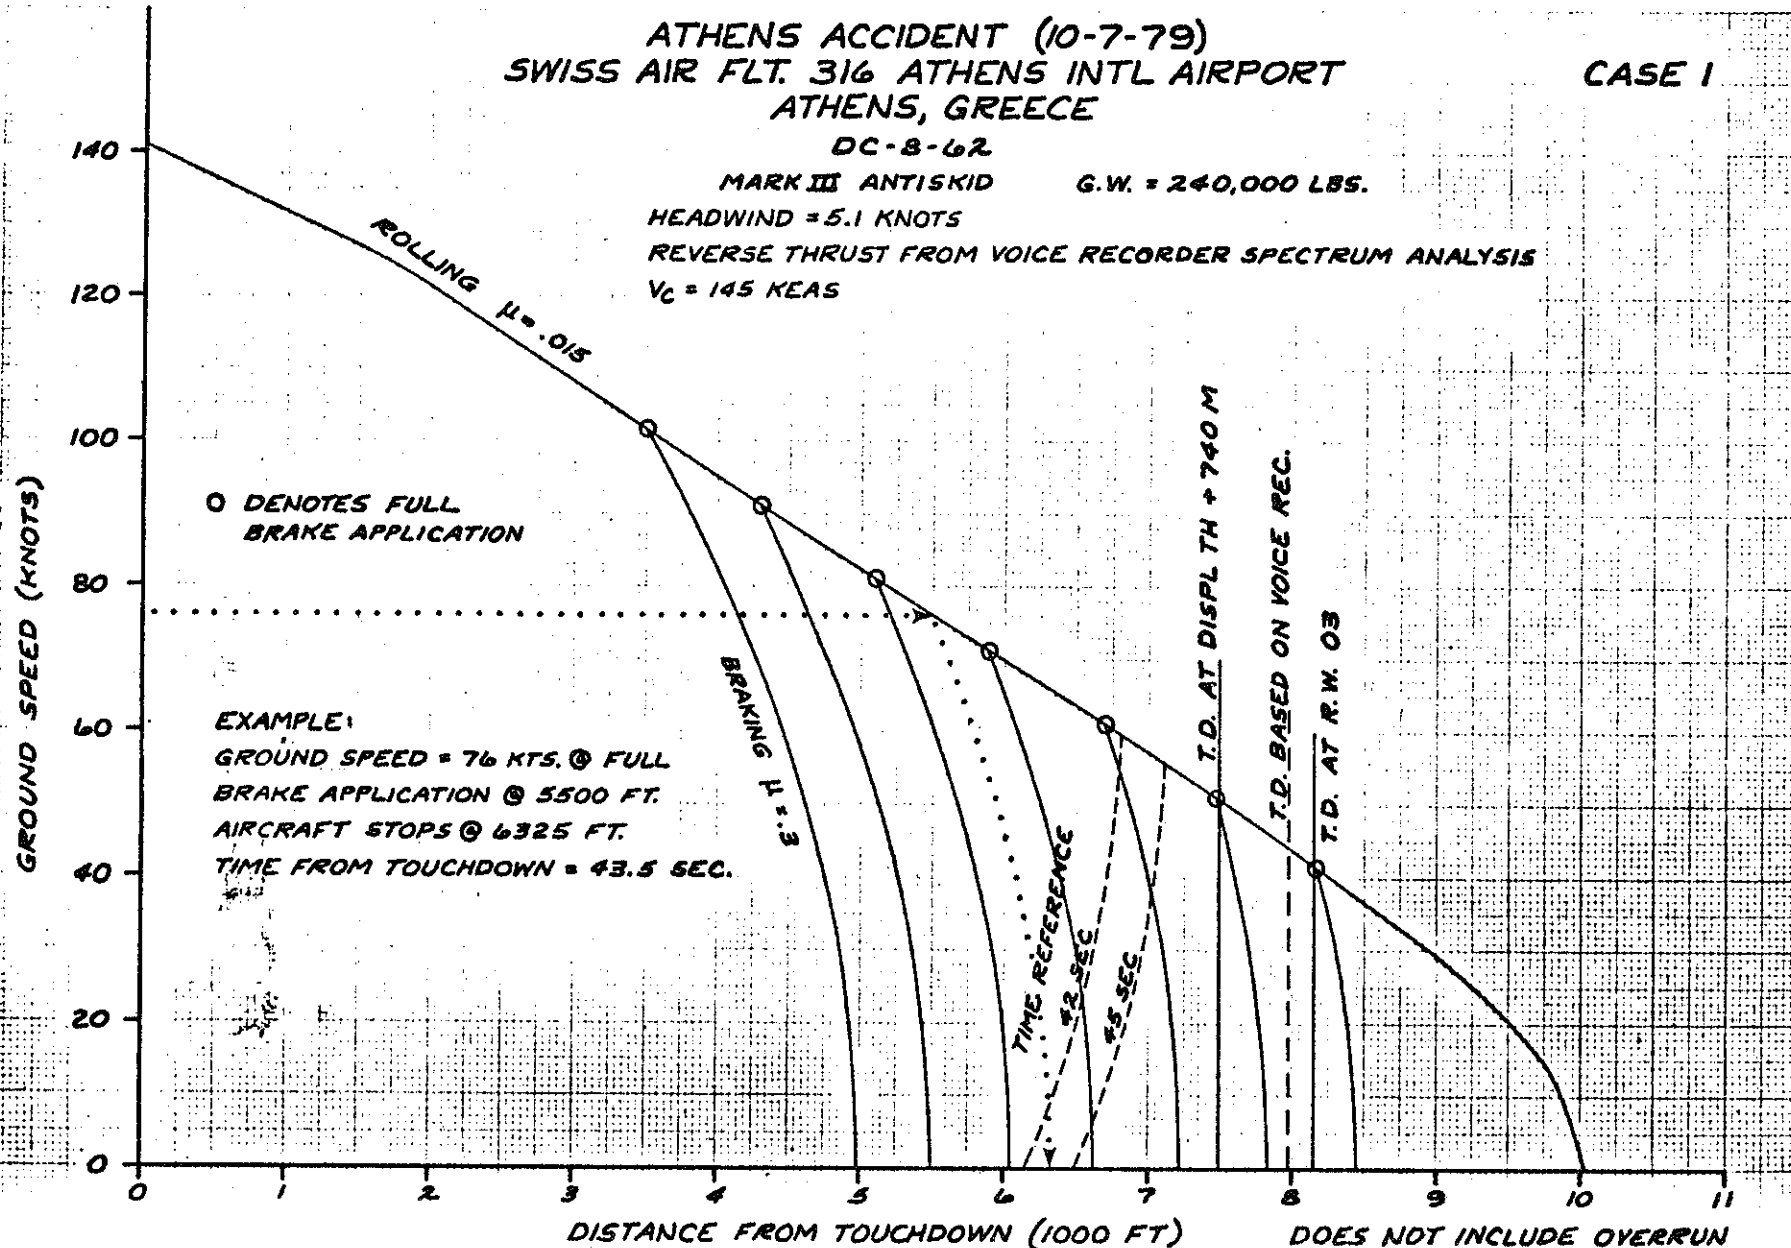
Figure 13

REVERSE THRUST FROM VOICE RECORDER SPECTRUM ANALYSIS

$V_C = 145$  KEAS

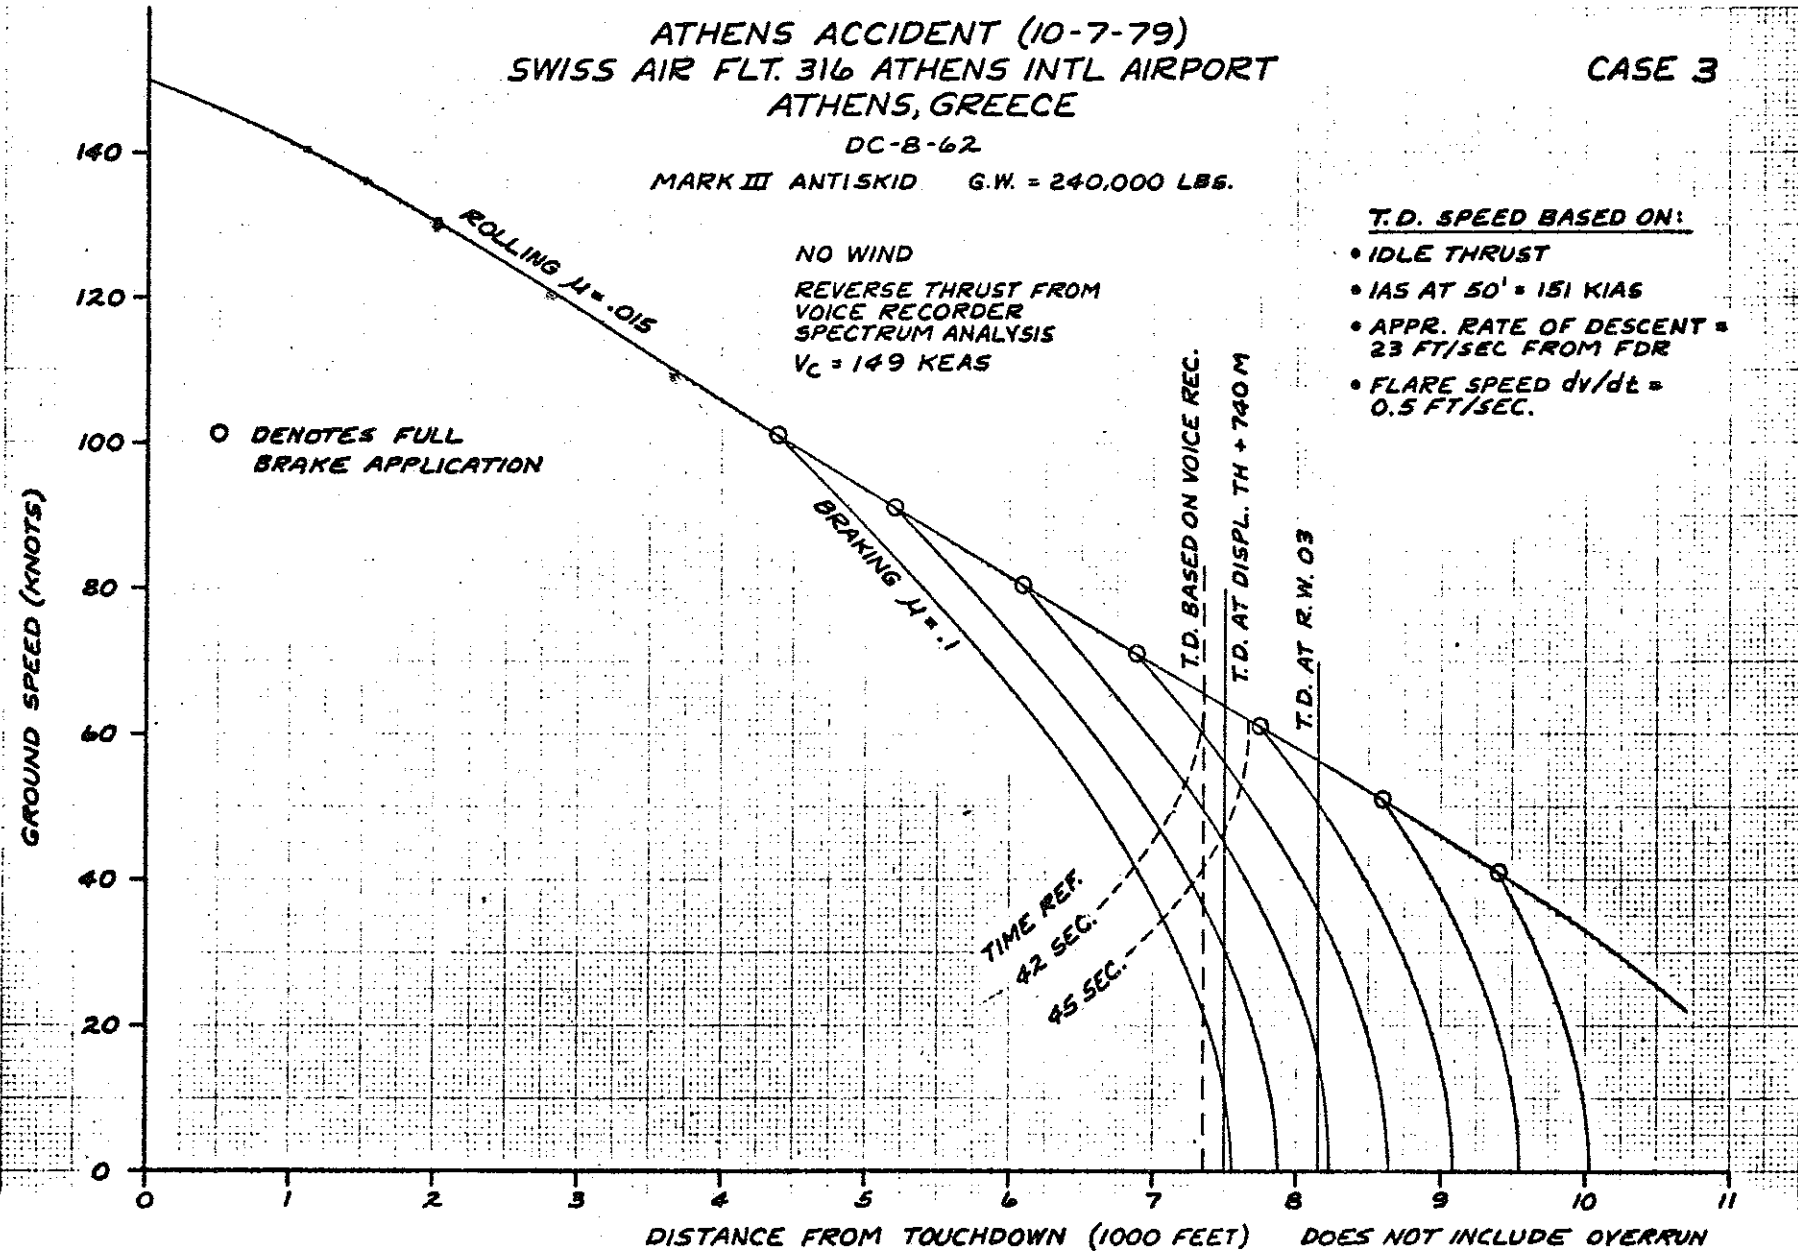
Figure 20

NO WIND  
REVERSE THRUST FROM  
VOICE RECORDER  
SPECTRUM ANALYSIS  
 $V_C = 149$  KEAS

○ DENOTES FULL  
BRAKE APPLICATION

DISTANCE FROM TOUCHDOWN (1000 FEET) DOES NOT INCLUDE OVERRUN

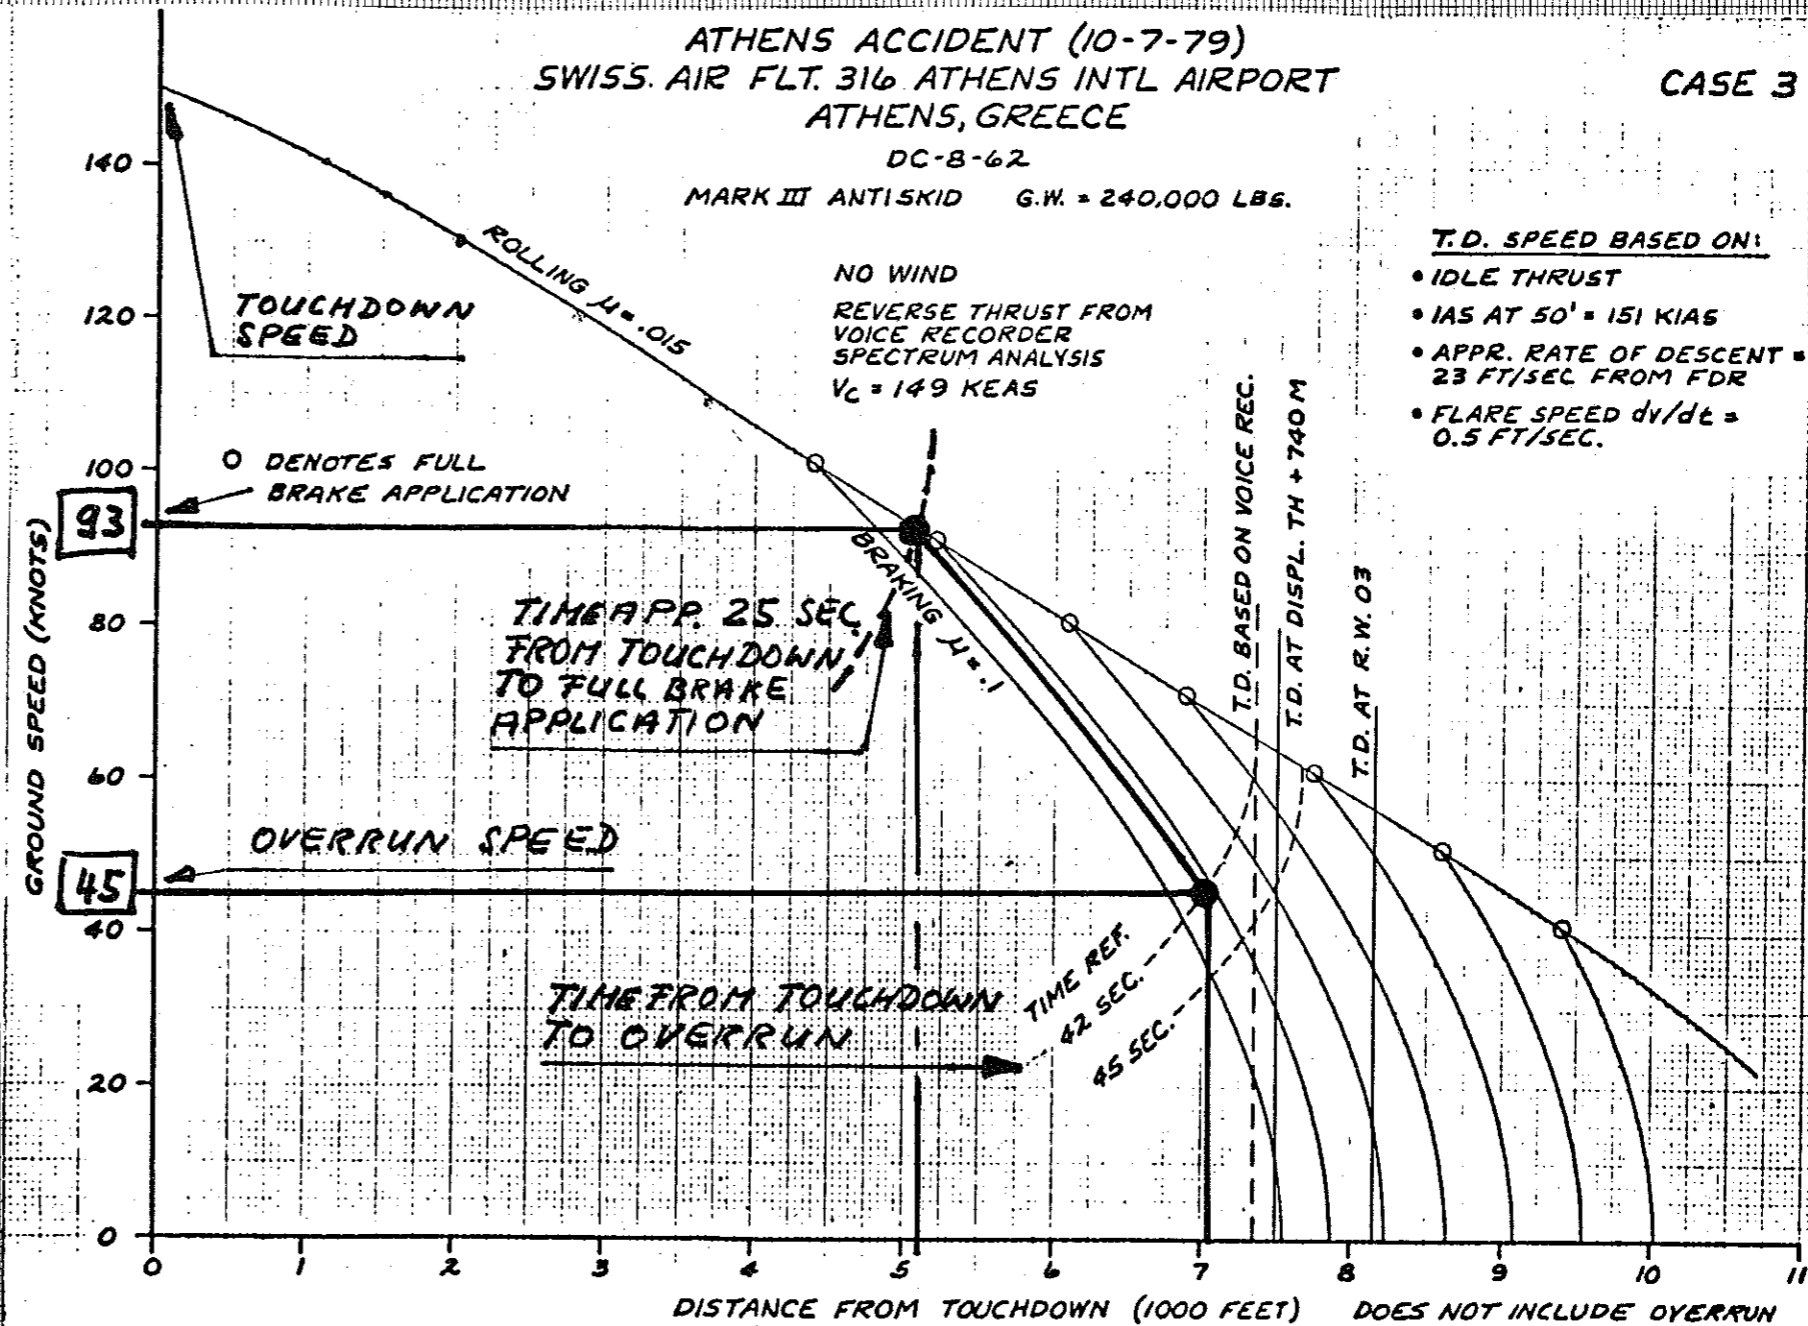
## DOUGLAS LANDING PERFORMANCE ANALYSIS CASE 3

- touchdown speed 149 kts
- time from touchdown to full brake application app. 25 sec
- speed by full brake application 93 kts
- braking  $\mu$  0,1
- time from touchdown to overrun app. 42 sec
- overrun speed 45 kts
- distance from displaced threshold to touchdown app. 870 m
- distance from touchdown to full brake application app. 1550 m
- distance from full brake application to overrun app. 600 m

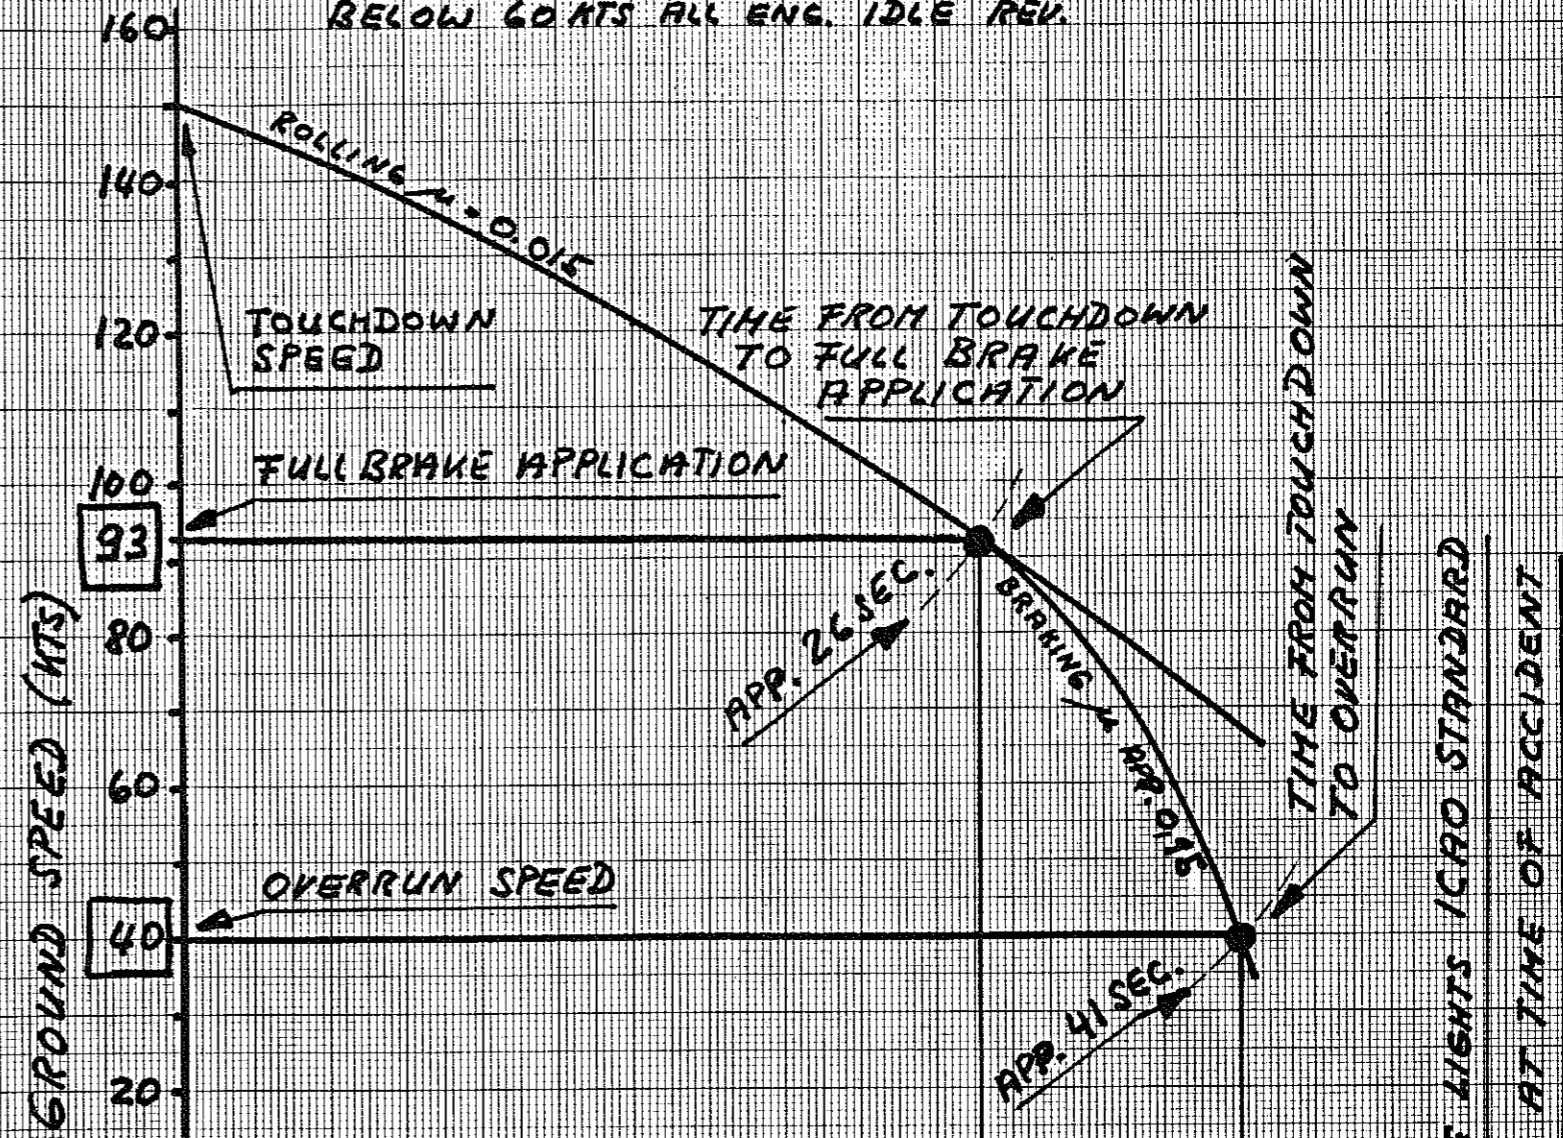
## MOST PROBABLE ACCIDENT PROGRESS REVERSE THRUST

ENG. 2+3 MGT (1.6 EPR)  
 ENG. 1+4 IDLE REV.  
 BELOW 60 KTS ALL ENG. IDLE REV.

- touchdown speed 150 kts
- time from touchdown to full brake application app. 26 sec
- speed by full brake application 93 kts
- braking  $\mu$  app. 0,15
- time from touchdown to overrun app. 41 sec
- overrun speed 40 kts
- distance from displaced threshold to touchdown app. 880 m
- distance from touchdown to full brake application app. 1620 m
- distance from full brake application to overrun app. 520 m

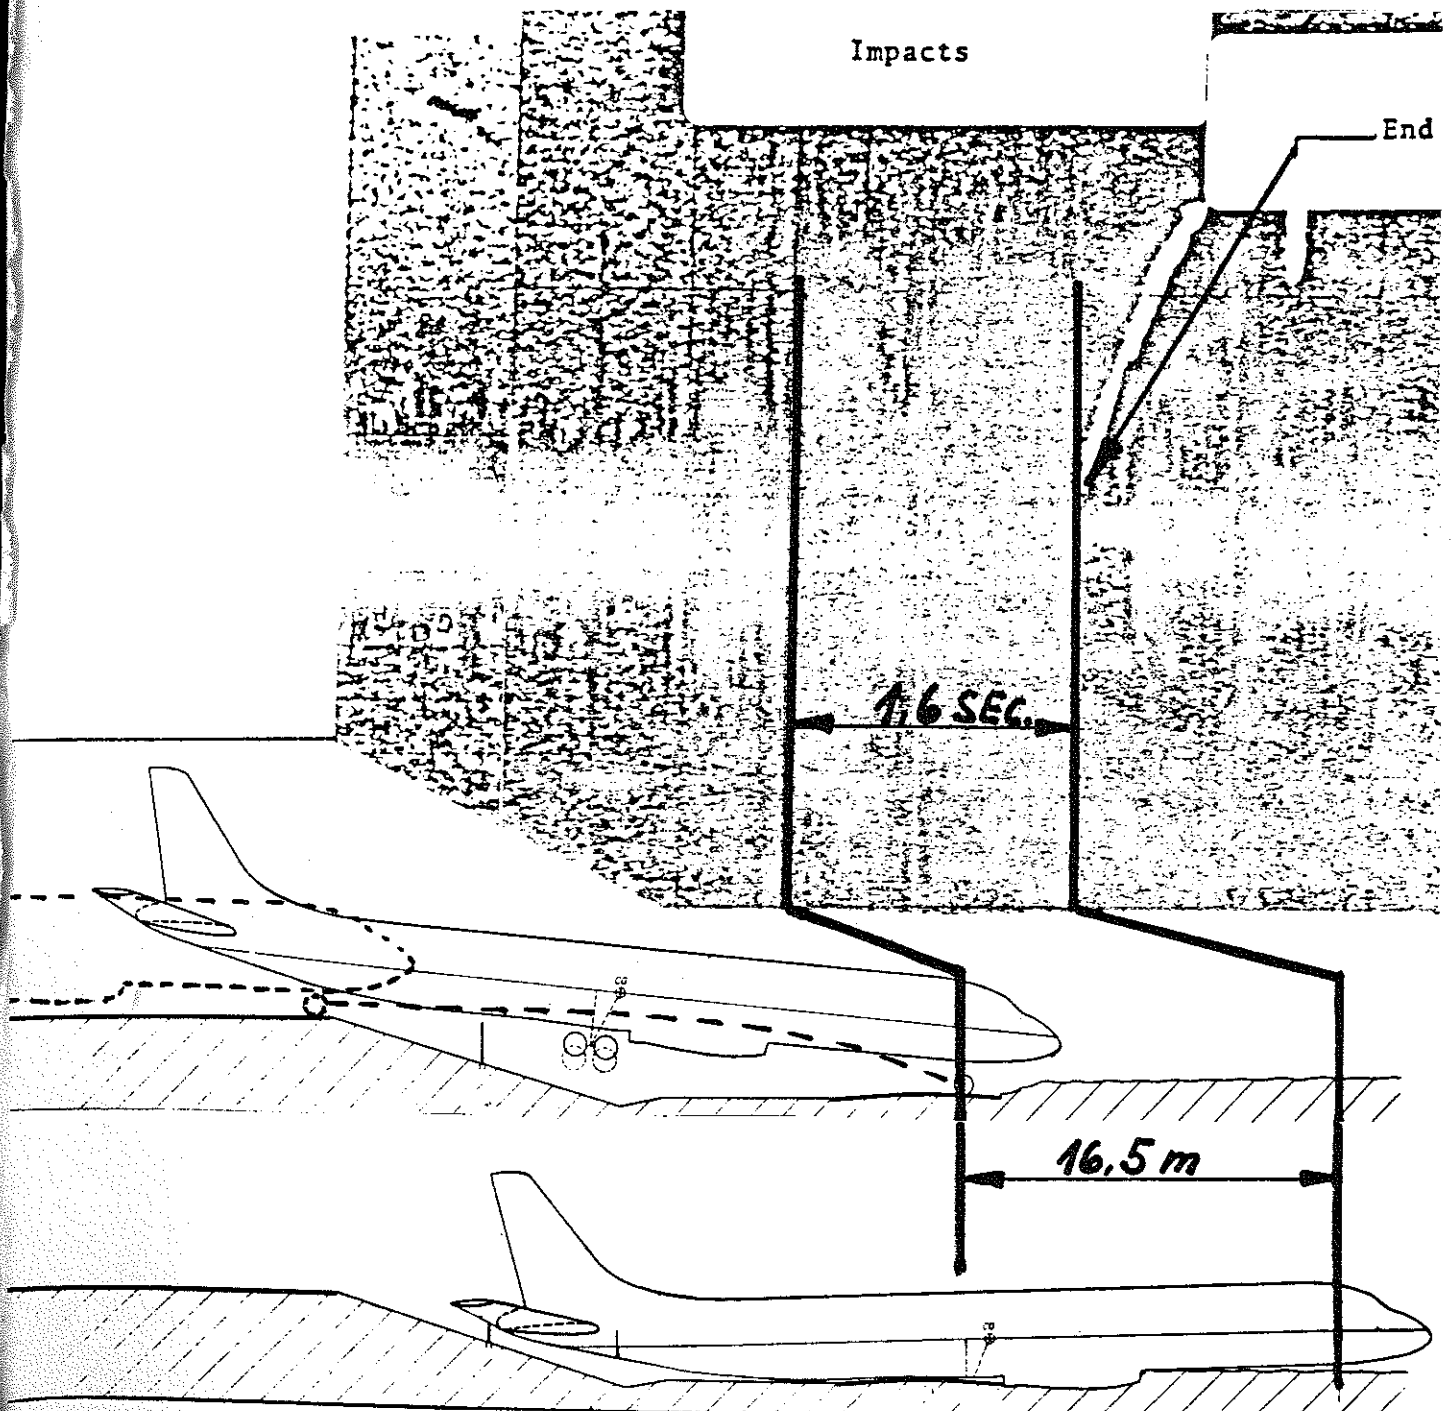
Overrun speed approx. 40 kts ( $\pm$  5 kts)

It can reasonably be assumed that the overrun speed corresponds to the speed at the moment when the nose wheel impacted with ground (road). From analysis of the probable trajectory of the aircraft center of gravity correlated with the spectra analysis the overrun speed has been determined to 40 kts. Accordingly the point of impact of the nose wheel would be located approx. 16.5 meters from the position where the aircraft came to a final stop at an average deceleration of 1.3 g in the final phase.
