Rapport final de la Commission fédérale d'enquête sur les accidents d'aviation

de l'hélicoptère OH13H Mk 6 B "Tomcat", HB-XFU

survenu le 13 juin 1980

à Châteauneuf/VS

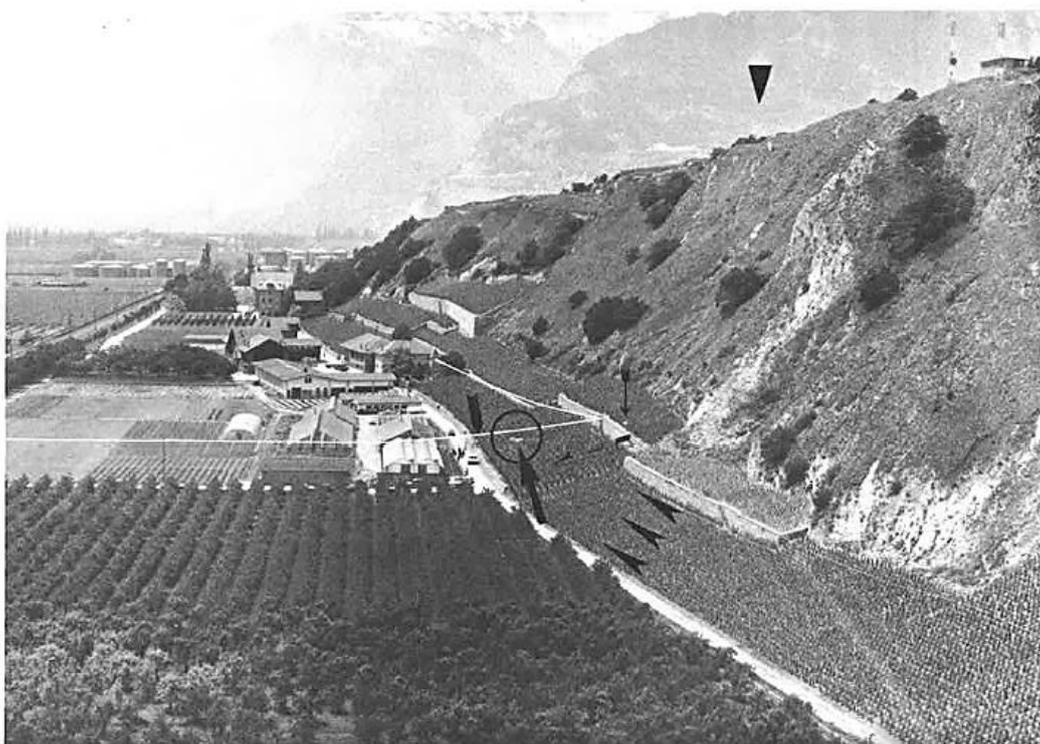
ANNEXE 2

- Le pilote était en possession des titres, qualifications et autorisations requises pour effectuer ce genre d'opérations.
- L'hélicoptère était accompagné des certificats valables de navigabilité et d'admission à la circulation. Il était entretenu conformément aux normes en vigueur. L'enquête n'a pas relevé d'indices permettant de retenir l'hypothèse d'une anomalie technique.
- La vigne était balisée. La ligne électrique n'a naturellement pas pu l'être, mais le hauban d'un poteau de cette dernière, placé en bordure de champ, l'était (voir annexes

Epave
-

Ligne électrique
-

Balise de la ligne électrique
-

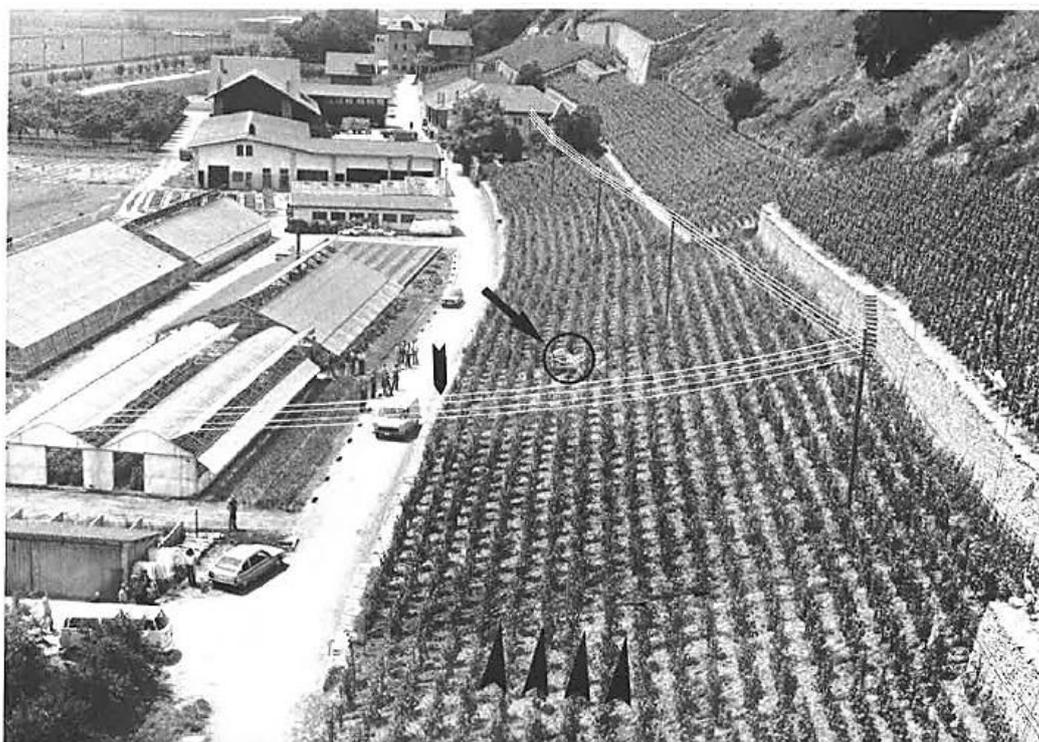
ANNEXE 3

Epave
-

Ligne électrique
-

Balise de la ligne électrique
-
