Rapport final de la Commission fédérale d'enquête sur les accidents d'aviation

de l'avion Beech Sierra N 6723 N

survenu le 18 juin 1980

à l'aérodrome de Môtiers

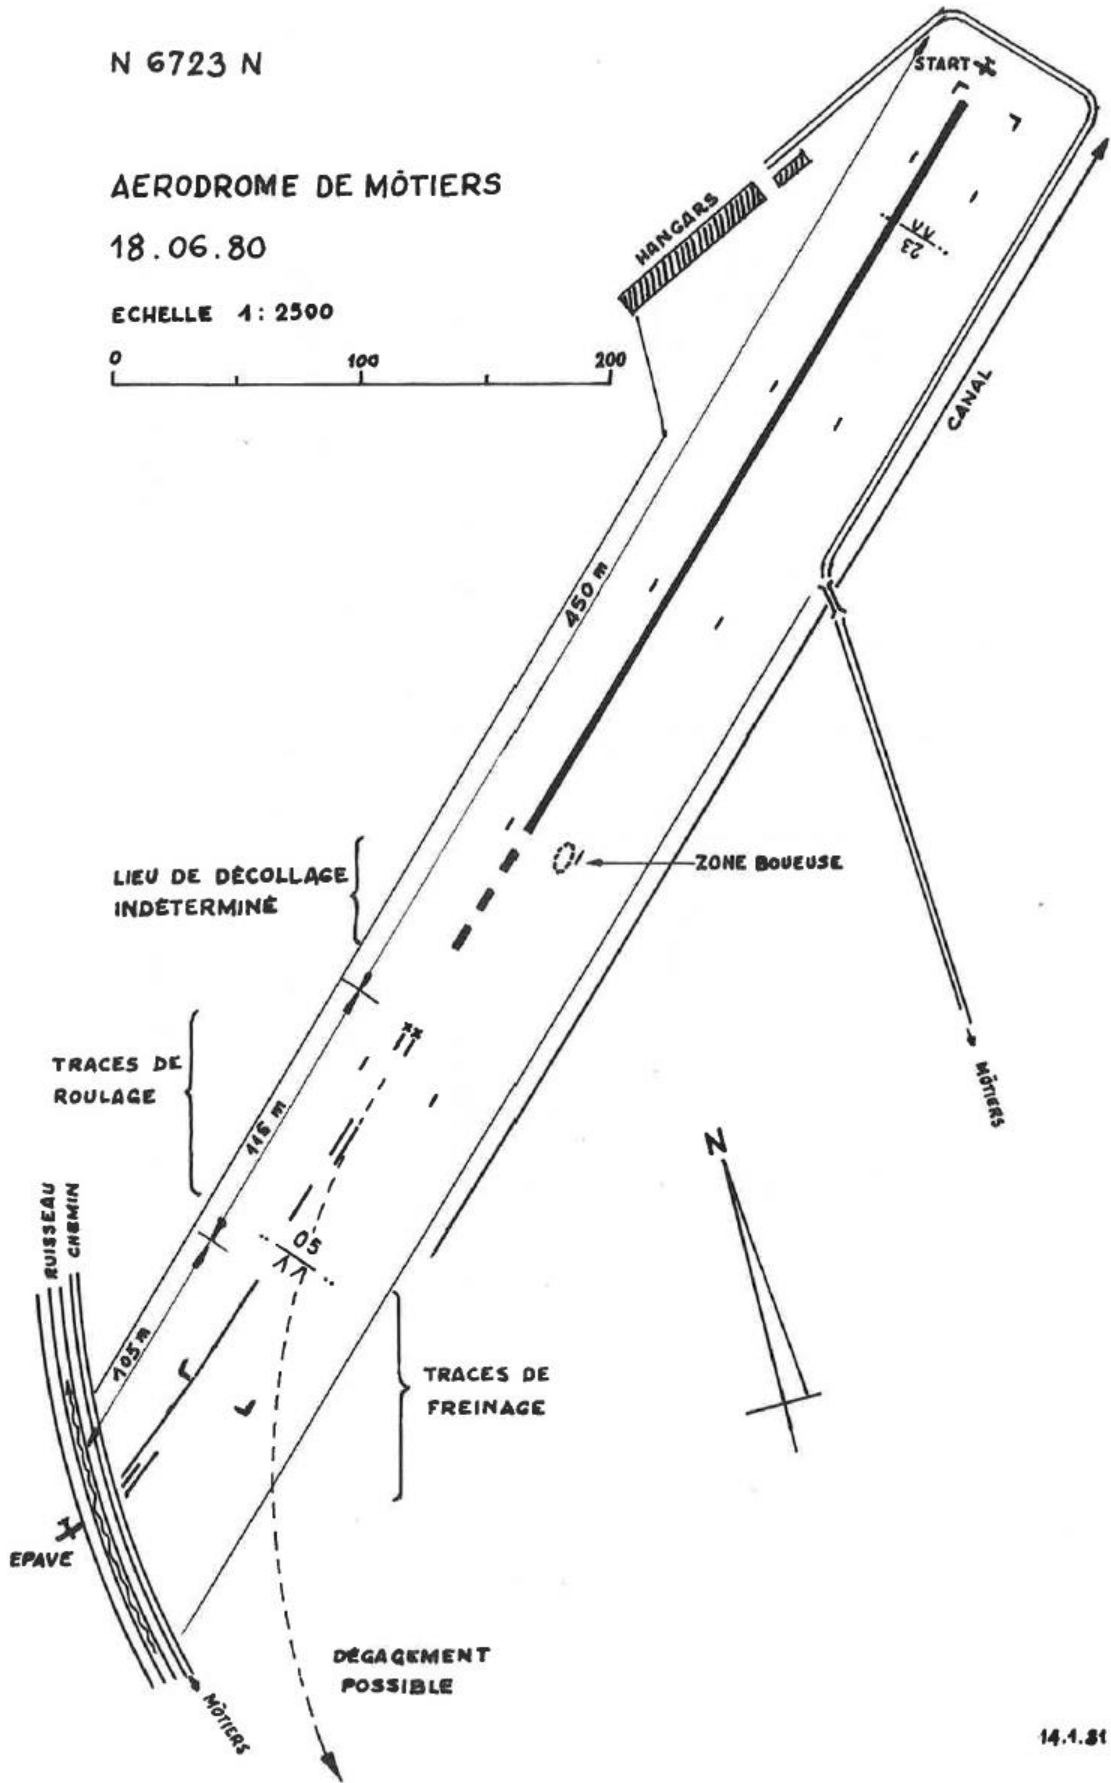
AERODROME DE MÔTIERS

Sur les conseils d'un collègue de Métiers, l'instructeur utilise la moitié droite de la piste afin d'éviter la flaque boueuse située sur la moitié gauche de cette dernière, aux deux tiers de sa longueur (annexe 1).

- Le terrain du champ d'aviation de Métiers (AIP MAP LSTO VAL 7 du 31 décembre 1979) était mou; l'herbe mouillée avait 10 cm de haut. Une zone humide et boueuse de 12 m de long sur 5 m de large s'étendait à 290 m du seuil de la piste 23, sur la moitié gauche de celle-ci.

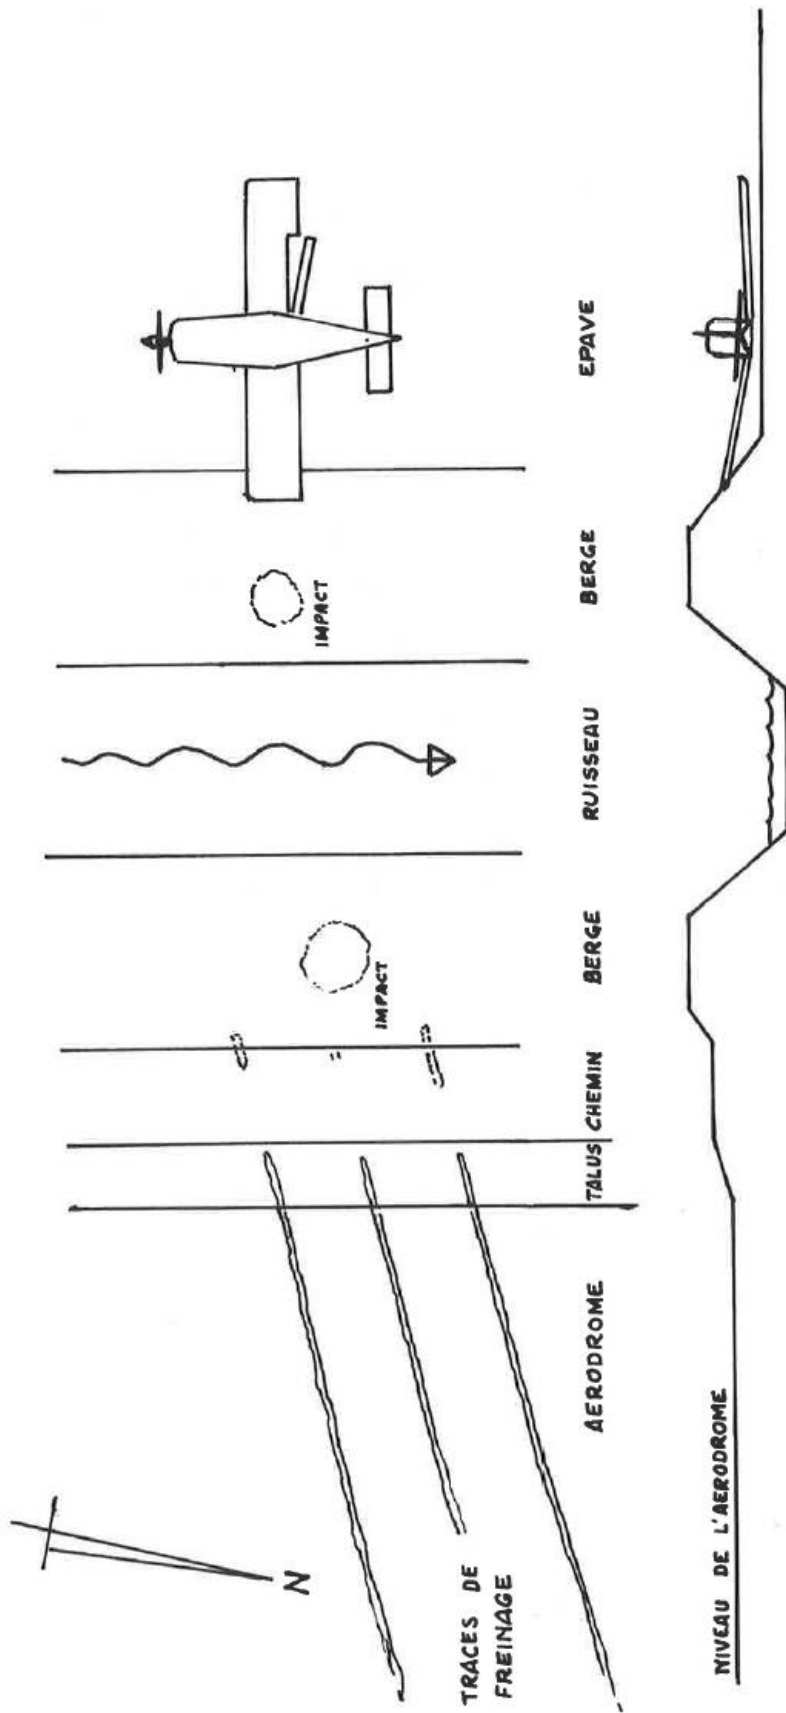
DETAIL DU LIEU DE L'ACCIDENT

Malgré un freinage énergique - les roues bloquées patinant sur l'herbe mouillée - l'avion percute à grande vitesse un petit talus en bout de piste, puis les deux berges du ruisseau "Le Bied de Métiers", se dresse sur le nez jusqu'à 60° en pivotant d'un quart de tour à gauche, avant de retomber en position normale dans un pré (annexes 2 et 3).

Talus en fin de piste 0,60 m au-dessus du niveau de la piste
Berges du ruisseau 1,20 m

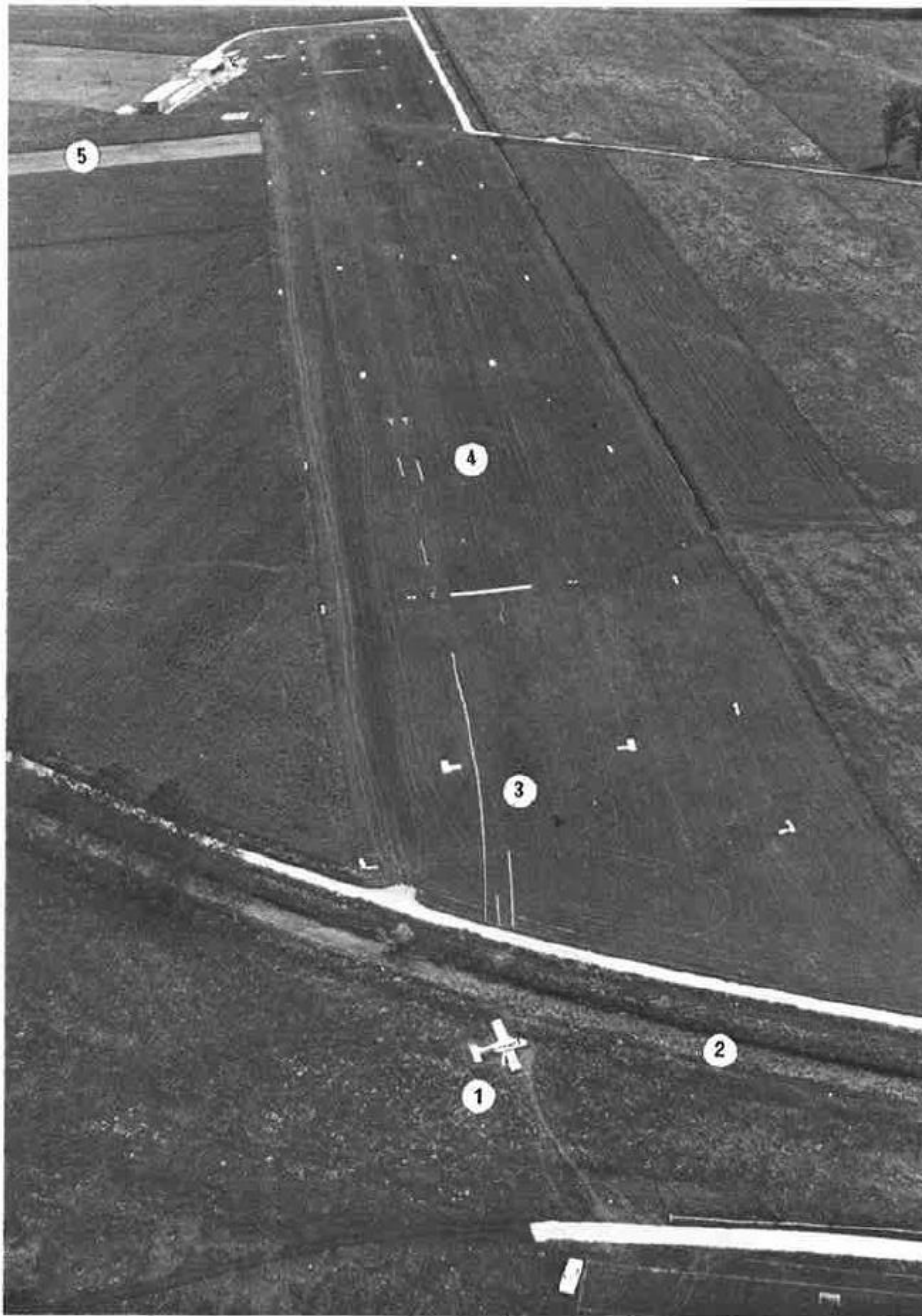
Vue aérienne de l'aérodrome de Môtiers

1. Avion après sa chute.
2. Le Bied de Môtiers (*RUISSEAU*)
3. Traces de freinage de l'avion
4. Traces de passage
5. Hangar de l'aérodrome
