R A P P O R T D ' E N Q U E T E

concernant l'accident survenu
le 20 décembre 1980 près de Eclose, France
à l'avion PA-30, HB-LAC

établi par
MINISTERE DES TRANSPORTS
INSPECTION GENERALE DE L'AVIATION CIVILE
ET DE LA METEOROLOGIE

Bureau Enquêtes-Accidents
Paris/France

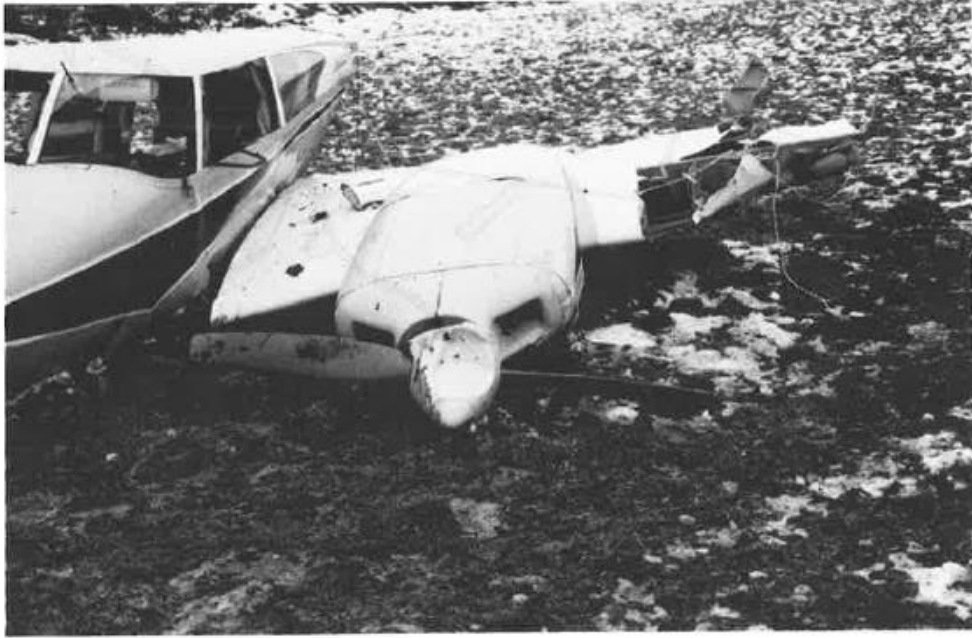
ELEMENT PRINCIPAL DE L'EPAVE (repère a)

- divers débris légers de revêtement (repère e) ;
- la partie principale de l'épave (repère a). Elle comprend la partie intérieure de l'aile gauche avec le moteur et son hélice, tout l'avant du fuselage et la partie centrale rompue au niveau du bord de fuite des ailes, l'aile droite moins quelques éléments de structure arrachés par le moteur lors de son détachement en vol. Les trois parties du train d'atterrissage repliées vers la droite et vers l'arrière (surtout l'avant et le principal droit) montrent que cet élément de l'épave est arrivé au sol train sorti en virage vers la gauche (vrille lente confirmée par les témoins) ; les volets sont rentrés.

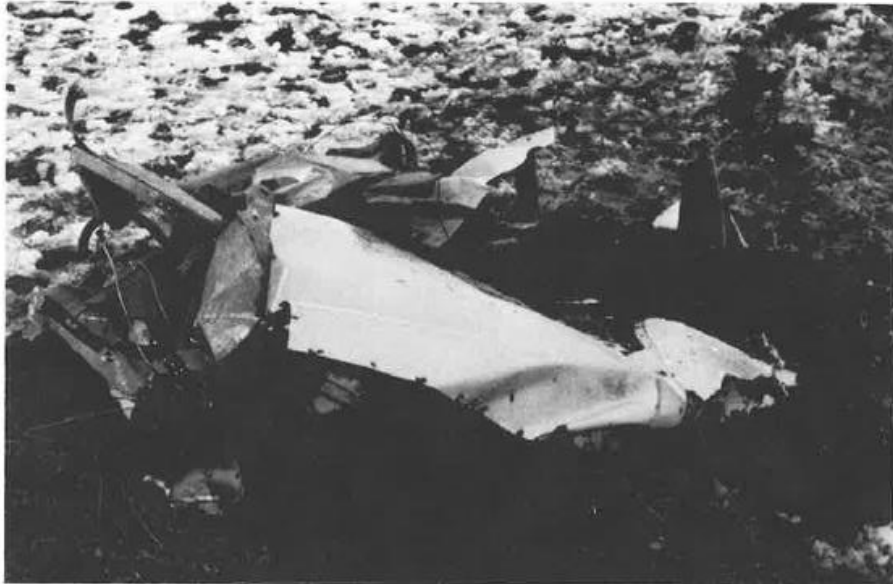
MOTEUR DROIT (repère b)

- l'ensemble hélice/bati-moteur de droite (repère b) arraché de la structure de l'aile par basculement vers la droite et vers le bas.

L'expertise des GMP n'a mis en évidence aucun indice permettant de suspecter un défaut de fonctionnement de ces ensembles en particulier / les hélices se trouvaient au petit pas au moment des impacts, ce qui fait supposer que les moteurs fonctionnaient normalement.

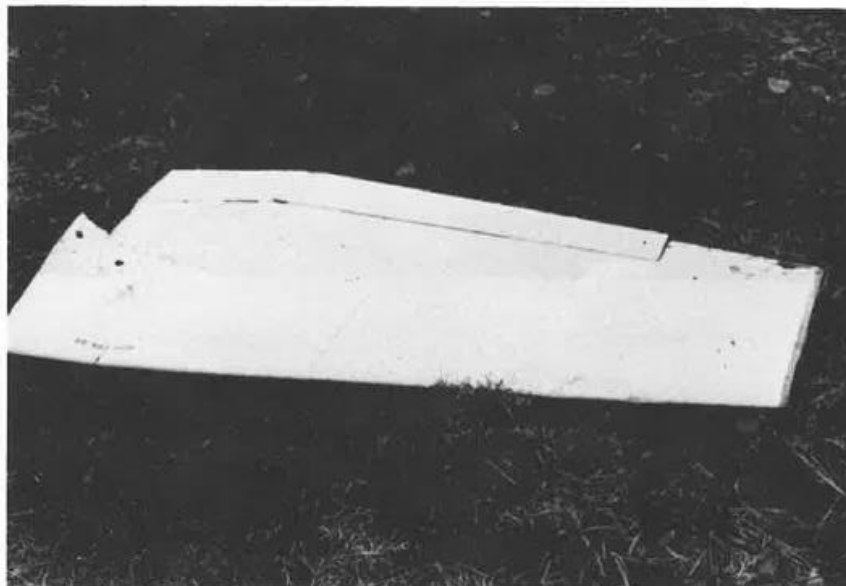
EMPENNAGE HORIZONTAL GAUCHE (repère c)

- les deux demi-empennages horizontaux de type monobloc (repère c), assez rapprochés et une partie de l'aileron de l'aile gauche avec son contrepoids ; l'examen des éléments d'empennage montre qu'ils se sont tous deux rompus en flexion vers le haut. De plus, ils portent des traces de peinture rouge arrachée aux logos des deux faces de la dérive verticale. La partie gauche comporte une marque de flambage dans le sens de la corde du profil probablement consécutive au choc avec le sol.

La rupture des deux demi-empennages horizontaux de type monobloc par repliage sur l'empennage vertical ne peut se produire que sous un effort à piquer excessif, conséquence soit d'une position en piqué vol dos, soit d'une réaction incontrôlable du pilote.

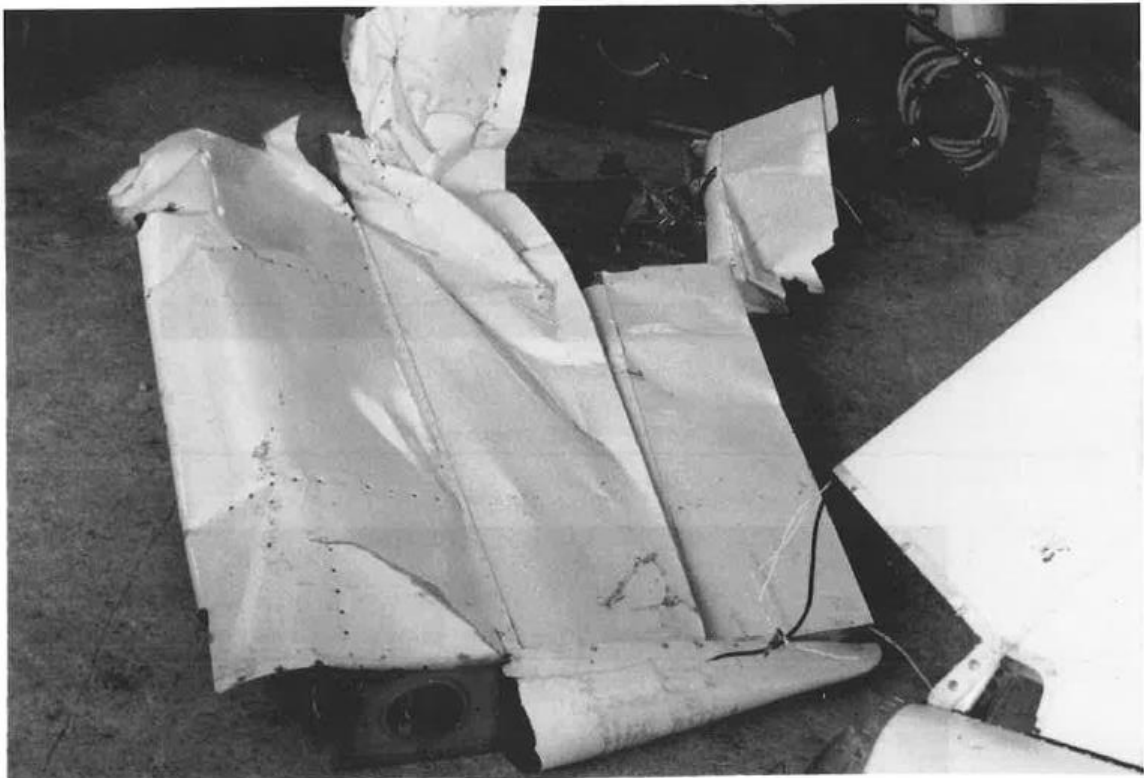
- la majorité de l'aile gauche extérieure au moteur (repère d) ; son examen montre qu'elle s'est rompue en flexion vers le haut avec torsion en incidence croissante ;

La rupture de l'aile extérieure gauche avec désolidarisation d'une partie de l'aileron avec son contrepoids n'a pu se produire que sous un effort violent en roulis à droite à grande vitesse, peut être avec un peu de facteur de charge

*EXTREMITE DE L'AILE GAUCHE ET ELEMENT SEPARÉ
DE L'AILERON AVEC SON CONTRE POIDS*

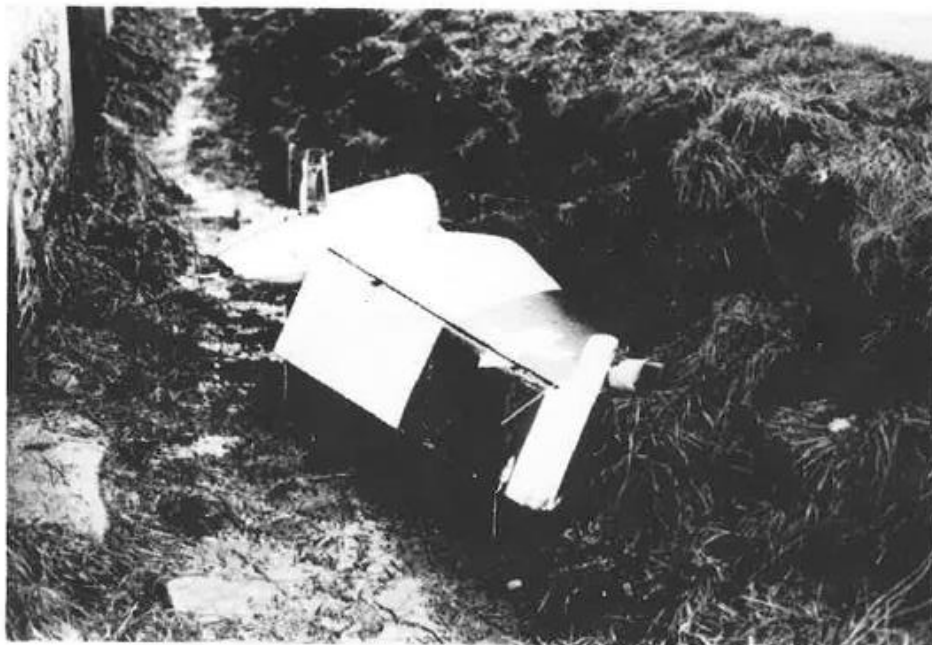
EMPENNAGE VERTICAL (repère f)

- le tronçon arrière du fuselage (repère g) compris entre les ailes et les empennages, séparé de la partie centrale par flexion vers la gauche ;
- l'empennage vertical complet (repère f) séparé du fuselage arrière par flexion vers la droite ;
