Zwischenbericht der Schweizerischen Unfalluntersuchungsstelle SUST

über den Unfall des Flugzeuges
Bombardier DHC-8-402 eingetragen als
9A-CQC

vom 27. September 2013
auf der Piste 14 des Flughafens Zürich

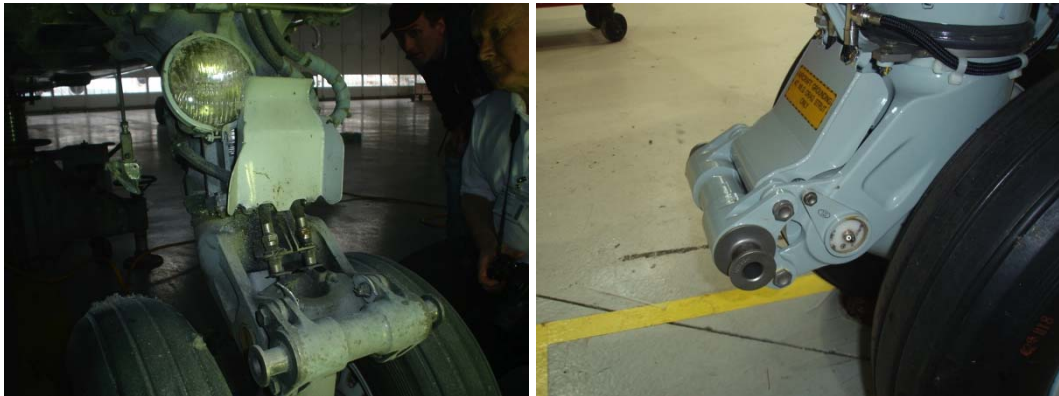
Es wurde festgestellt, dass das Schutzblech, welches die zwei Sensoren schützt, die feststellen, ob das Fahrwerk belastet ist (*weight on wheel – WOW*), an der unteren linken und rechten Haltevorrichtung gebrochen war. Dieses Schutzblech, im Englischen *weight on wheel (WOW) cover plate* genannt, wird im Folgenden als *WOW cover plate* bezeichnet. Die *WOW cover plate* wurde um die oberen Befestigungspunkte nach oben gedreht vorgefunden (vgl. Abbildung 1). Fotos, welche noch an der Unfallstelle aufgenommen worden waren, zeigten denn auch die *WOW cover plate* eingeklemmt im Mechanismus des Bugfahrwerks (vgl. Abbildung 2).

Abbildung 1: Links: *WOW cover plate*, wie sie nach dem Ausfahren des Bugfahrwerks vorgefunden wurde. Rechts: *WOW cover plate* im Normalzustand.

- *"Beide Bruchflächen sind in einem sehr schlechten Zustand (sekundäre, mechanische Beschädigung). Über 90% der Bruchfläche ist zerstört und somit nicht mehr auswertbar.*
- *In den kleinen Bereichen, in welchen die Bruchfläche noch intakt ist, ist eine Mischung aus frei erstarrter Oberfläche und Wabenbruch (Gewaltbruch) zu beobachten.*
- *Dabei ist der Anteil von frei erstarrter Oberfläche in den noch auswertbaren Bereichen dominant.*
- *Frei erstarrte Oberfläche innerhalb einer Schweissnaht ist ein klares Indiz für Schweissporosität und/oder Heissrisse.*
- *Die Bereiche mit Wabenbruch (Scherwaben) sind sehr lokal und so zu wenig aussagekräftig um derzeit weitere Folgerungen daraus zu ziehen."*

- Die WOW *cover plate* des Bugfahrwerkes wurde zwischen der unteren und oberen Knickstrebe (*drag strut*) des Bugfahrwerkes eingeklemmt vorgefunden.
- Die WOW *cover plate* war an der unteren linken und rechten Haltevorrichtung gebrochen und wurde nach oben gedreht.

Die Luftfahrtbehörde Kanadas (Transport Canada) und die Europäische Agentur für Flugsicherheit (*European Aviation Safety Agency - EASA*) sollten zusammen mit den Flugzeug- und Fahrwerkherstellern geeignete Massnahmen treffen, da-mit beschädigte *WOW cover plates* in sog. *levered suspension* Bugfahrwerken frühzeitig erkannt werden.

Die Luftfahrtbehörde Kanadas (Transport Canada) und die Europäische Agentur für Flugsicherheit (*European Aviation Safety Agency – EASA*) sollten zusammen mit den Flugzeug- und Fahrwerkherstellern die Risiken überprüfen, welche mit

der Installation einer WOW *cover plate* an sog. *levered suspension* Bugfahrwerken einhergehen, und geeignete präventive Massnahmen treffen.

"Operators are reminded that the proximity cover must be secure prior to flight. Diligence must be taken by ground crew when attaching and removing the tow bar. A tactile inspection of the nose gear WOW cover should be considered as part of the pre-flight inspection."

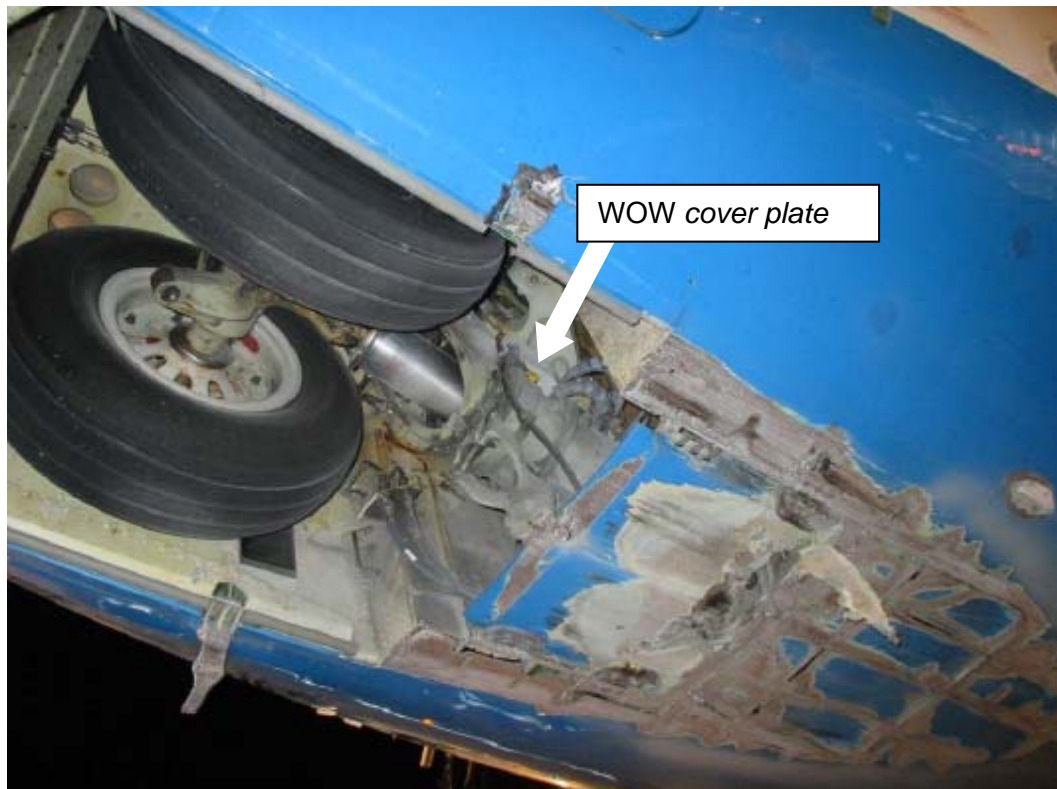
Abbildung 2: Die *WOW cover plate* des Bugfahrwerks eingeklemmt zwischen der unteren und oberen Knickstrebe (*drag strut*) des Bugfahrwerks. Diese Aufnahme wurde noch auf der Unfallstelle aufgenommen.

Nachdem die beschädigte *WOW cover plate* entfernt worden war, konnte das Bugfahrwerk mittels dem normalen und dem alternativen Ausfahrverfahren problemlos mehrmals ein- und ausgefahren werden. Die nötige Zugkraft für das Ausfahren des Fahrwerks mittels des *alternate extension handle* betrug, mit der beschädigten *WOW cover plate* entfernt, 334 Newton.

Dieser Zwischenbericht enthält keine detaillierte Analyse. Auf Grund der bis zum jetzigen Zeitpunkt vorhandenen und gesicherten Fakten kann jedoch geschlossen werden, dass die gebrochene und nach oben gedrehte *WOW cover plate* des Luftfahrzeugmusters DHC-8-402 das Ausfahren des Bugfahrwerkes behinderte.
