Summarischer Bericht

Luftfahrzeugmuster	Bombardier BD700 1A10 GLEX	9H-CIO
Halter	Comlux Malta Limited, Villa Margherita, Ta Xbiex Malta	
Eigentümer	Valion Investment Ltd, c/o Trident Trust Company BVI LTD, Tortola, British Virgin Islands	
Kommandant	Französischer Staatsangehöriger, Jahrgang 1974	
Ausweis	Verkehrspilotenlizenz für Flugzeuge (<i>Airline Transport Pilot Licence Aeroplane</i> – ATPL(A)) nach der Europäischen Agentur für Flugsicherheit (<i>European Aviation Safety Agency</i> – EASA), ausgestellt durch das Bundesamt für Zivilluftfahrt (BAZL)	
Flugstunden	insgesamt	3900 h während der letzten 90 Tage 63 h
	auf dem Vorfallmuster	2900 h während der letzten 90 Tage 63 h
Co-Pilot	Kasachischer Staatsangehöriger, Jahrgang 1986	
Ausweis	ATPL(A) nach der EASA, ausgestellt durch die maltesische Zivilluftfahrt-direktion	
Flugstunden	insgesamt	6400 h während der letzten 90 Tage 130 h
	auf dem Vorfallmuster	1200 h während der letzten 90 Tage 130 h

Ort	Über der Stadt Bern	
Koordinaten	-	Höhe 4000 ft
Datum und Zeit	2. Juni 2018, 13:38 Uhr (LT = UTC + 2 h) Sämtliche Zeitangaben in diesem Bericht sind in Lokalzeit	
Betriebsart	Gewerbsmässig	
Flugregeln	Instrumentenflugregeln (<i>Instrum

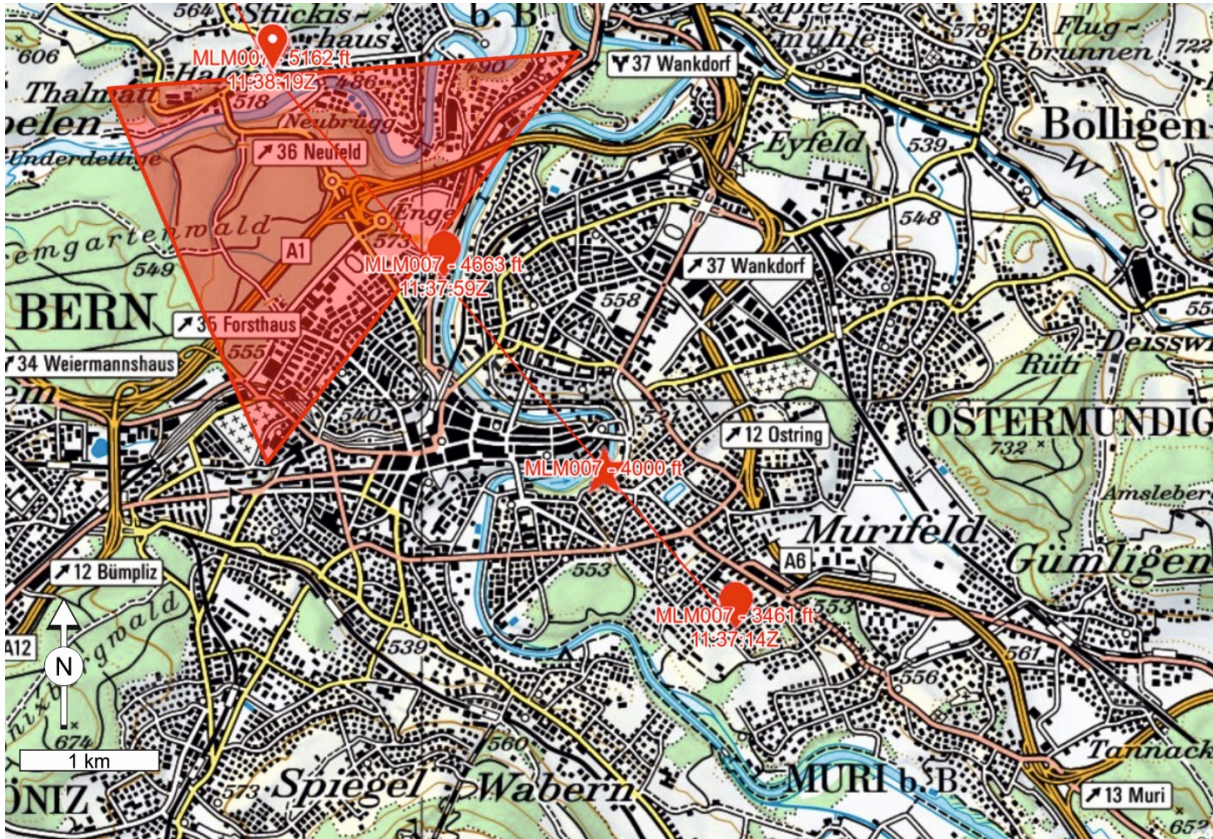
Am 2. Juni 2018 war unter anderem für den Bereich nördlich des Inseospitals die *Notice To Airmen* (NOTAM) mit der Nummer W1119/18 gültig, in dem die Luftfahrtgemeinschaft über Flugaktivitäten mit Drohnen informiert wurde. Der Luftraum, in dem diese Aktivitäten stattfanden, erstreckte sich auf eine Fläche zwischen drei Koordinaten nördlich des Inseospitals. Die Obergrenze dieses Luftraumes war auf 500 ft (150 m) über Grund limitiert.

Abbildung 2: Karte mit dem eingezeichneten Luftraum des NOTAM W1119/18 (rotes Dreieck), dem Flugweg (rote Linie) der 9H-CIO mit der Flugnummer MLM007. Die drei roten Bojen bezeichnen die ersten Datenpunkte aus den Radaraufzeichnungen von der 9H-CIO. Der rote Stern bezeichnet den Bereich wo das Flugzeug 4000 ft erreichte. Quelle der Karte: Bundesamt für Landestopografie.

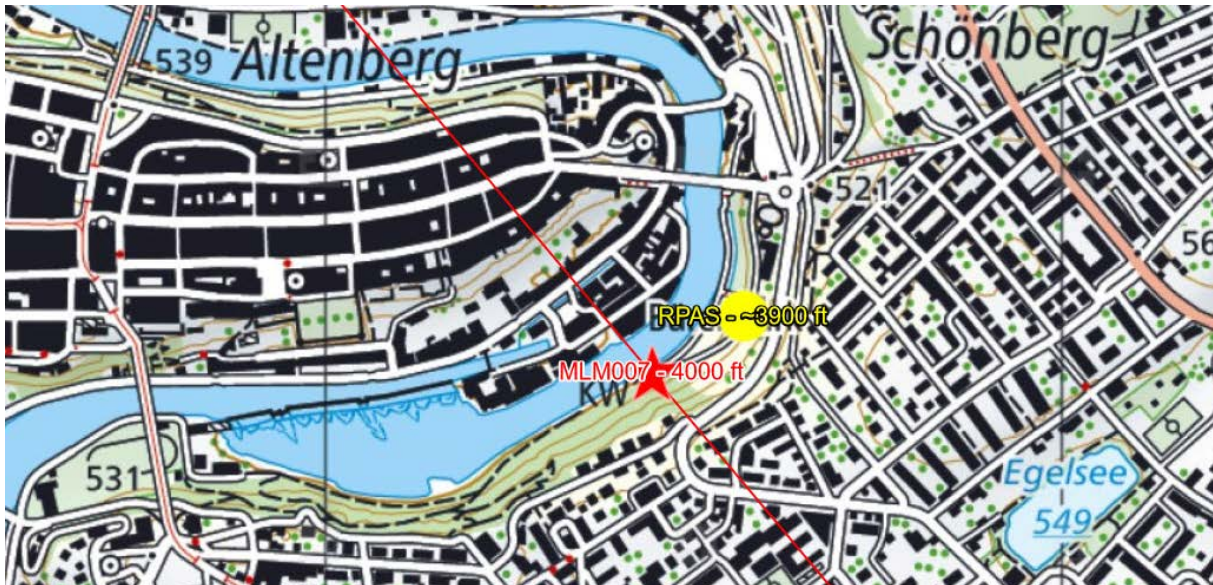
Die Analyse der Flugdaten der 9H-CIO ergab, dass sich das Flugzeug kurz vor Erreichen des Aare-Knies auf 4000 ft befand. Die Besatzung schätzte die Distanz zum gesichteten RPAS auf rund 150 m rechts vom Flugweg, was dem gelben Punkt in Abbildung 3 entspricht.

Abbildung 3: Vergrößerung des Kartenausschnittes aus Abbildung 2. Die rote Linie bezeichnet den Flugweg der 9H-CIO. Der rote Stern bezeichnet den Bereich, wo das Flugzeug 4000 ft erreichte. Der gelbe Punkt bezeichnet das Gebiet, wo die Besatzung das RPAS gesehen haben könnte, Quelle der Karte: Bundesamt für Landestopografie.

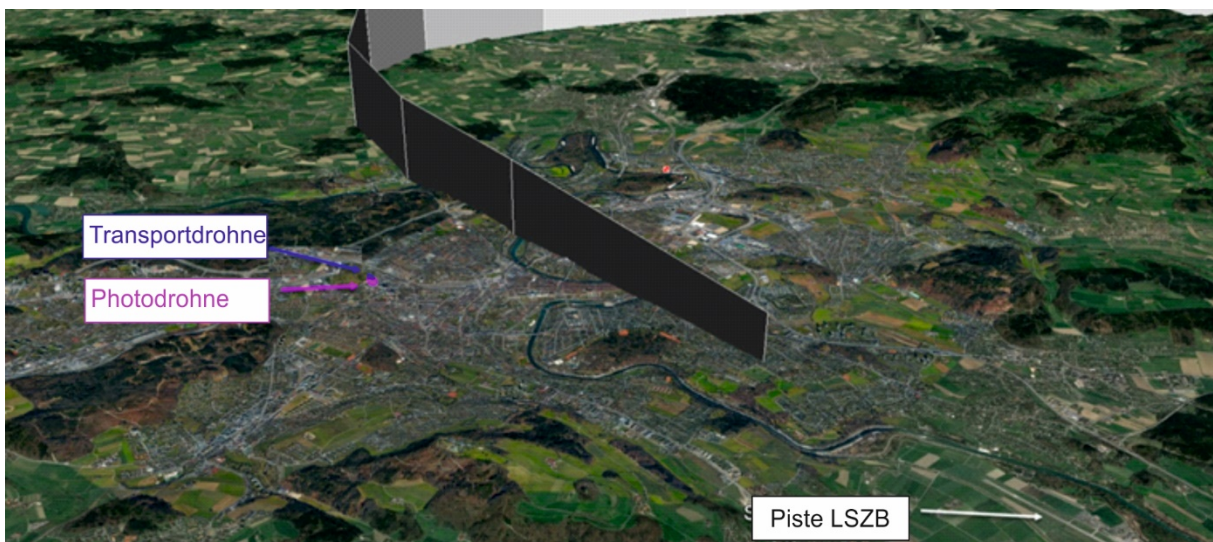
Zum Zeitpunkt des schweren Vorfalls befanden sich die beiden an den Versuchsflügen beteiligten Drohnen im Bereich des Inselspitals, rund 2 km nordwestlich von der Position der 9H-CIO am Boden. Aus diesem Grund kann eine mögliche Beteiligung dieser beiden Drohnen bei der gefährlichen Annäherung mit dem Geschäftsreiseflugzeug ausgeschlossen werden.

Daher ist es naheliegend, dass die Besatzung der 9H-CIO ein weiteres, unbekanntes RPAS gesichtet hatte.

Abbildung 4: 3D-Darstellung des Flugweges der 9H-CIO im Vergleich zu den Positionen der beiden an den Versuchsflügen beteiligten Drohnen (violetter und pinker Pfeil); Quelle der Karte: Google.
