Schlussbericht Nr. 2393 der Schweizerischen Sicherheitsuntersuchungsstelle SUST

über die gefährliche Annäherung (Airprox)
zwischen den Luftfahrzeugen

Bombardier CL-600-2B19, 9H-ILB, und
Diamond DA-40, HB-SDV

vom 18. Dezember 2020

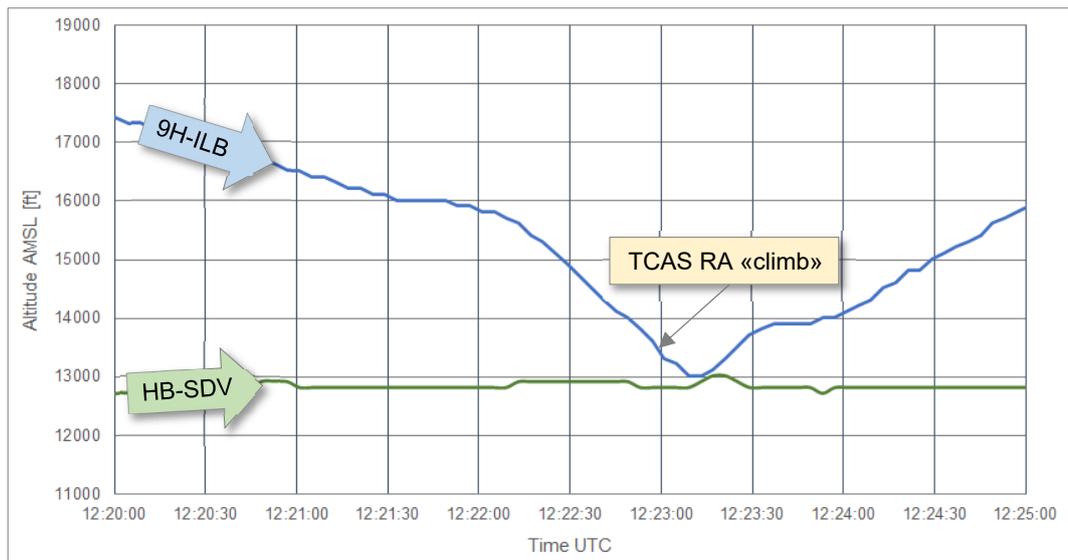
Kurz darauf, um 12:22:58 UTC, gab das Kollisionswarnsystem des Typs TCAS der 9H-ILB einen Ausweichbefehl (*Resolution Advisory – RA*) nach oben aus. Die Besatzung der 9H-ILB leistete diesem Ausweichbefehl Folge und leitete einen Steigflug ein (vgl. Abbildung 2). Zeitgleich übermittelte der Pilot der HB-SDV über Sprechfunk, dass er die 9H-ILB in Sicht habe und daher etwas steigen werde («*in sight, we climb a little bit*»).

Abbildung 2: Flughöhen der HB-SDV (grün) und der 9H-ILB (blau) in ft über Meer, aufgetragen über die Zeit. Die Stufenform der Kurven ergibt sich aus der Rundung der Höhenaufzeichnungen auf 100 ft.

Die Luftfahrzeuge näherten sich nun, beide steigend, weiter einander an. Um 12:23:15 UTC übermittelte der Pilot der HB-SDV, dass er nun sinken müsse, weil die 9H-ILB auch steige («*we have to descend because he is climbing*»). Dabei betrug der Abstand zwischen den Luftfahrzeugen noch 100 ft vertikal und 1.1 NM horizontal. Im weiteren Verlauf nahm der vertikale Abstand wieder zu und erreichte 375 ft bei 0.7 NM und 900 ft bei 0.1 NM.

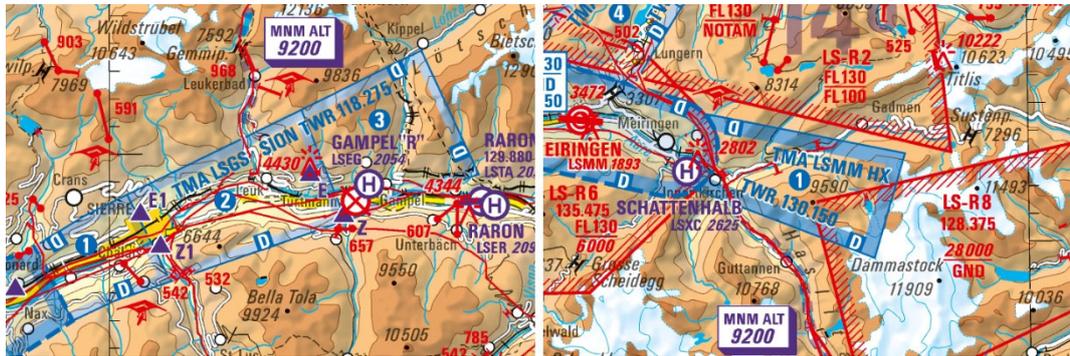
In der Schweiz verfügen einige zivile und militärische Flugplätze über temporäre TMA. In der Regel sind diese auf der Luftfahrtkarte mit dem Kürzel HX (vgl. Abbildung 3, rechtes Bild) bezeichnet und im VFR Manual als «TMA HX» aufgeführt.⁵ TMA dieser Art können bei Bedarf kurzfristig über Sprechfunk aktiviert werden und müssen während IFR An- und Abflügen auch tatsächlich aktiviert sein.

Im Unterschied dazu ist die TMA Sion auf der Luftfahrtkarte durch eine von dieser Regel abweichende Umrandung erkennbar (vgl. Abbildung 3, linkes Bild) und im VFR Manual als «TMA TEMPO» bezeichnet. Die TMA Sion ist neben der TMA Alpnach die einzige dieser Art in der Schweiz. Ihre Aktivierung erfolgt nicht kurzfristig über Sprechfunk, sondern nach vorgängiger Publikation mittels NOTAM⁶ und DABS⁷.

Abbildung 3: Darstellung temporär aktiver TMA auf der Luftfahrtkarte der Schweiz: Links die TMA Sion (Aktivierung nach vorgängiger Publikation, gekennzeichnet durch eine schmale und helle Umrandung), rechts zum Vergleich die TMA Meiringen (Aktivierung über Sprechfunk, gekennzeichnet durch eine normale Umrandung und das Kürzel «HX»). Quelle der Karten: Bundesamt für Landestopografie

Die TMA Sion liess sich nicht kurzfristig, sondern nur nach vorgängiger Publikation eines NOTAM aktivieren, was für den ehemaligen militärischen Flugbetrieb ein passendes Verfahren darstellte. Heute führt dieses Verfahren dazu, dass ziviler IFR-Verkehr im Anflug auf Sion durch vielbenutzten Luftraum der Klasse E geführt werden muss. Das damit einhergehende Sicherheitsdefizit ist eingehend bekannt und veranlasste die SUST bereits zum Aussprechen mehrerer Sicherheitsempfehlungen.⁸

Zur Entstehung der gefährlichen Annäherung trug bei, dass eine kurzfristige Aktivierung der TMA Sion aufgrund veralteter Verfahrensvorgaben nicht möglich war.

Das Bundesamt für Zivilluftfahrt (BAZL) sollte zeitnah durch geeignete Massnahmen das Risiko gefährlicher Annäherungen im Raum der TMA Sion vermindern, das sich aus der Abwicklung von IFR Verkehr in Luftraum der Klasse E ergibt, beispielsweise durch eine permanente Aktivierung der aktuell bestehenden TMA per NOTAM («TMA TEMPO») oder durch die Einführung einer TMA, die bei Bedarf kurzfristig über Sprechfunk aktiviert werden kann («TMA HX»).
