Schlussbericht des Büros für Flugunfalluntersuchungen

über den Vorfall (Airprox)

zwischen CRX518, HB-IZY und BZH831, F-GRJB

vom 23. September 1999

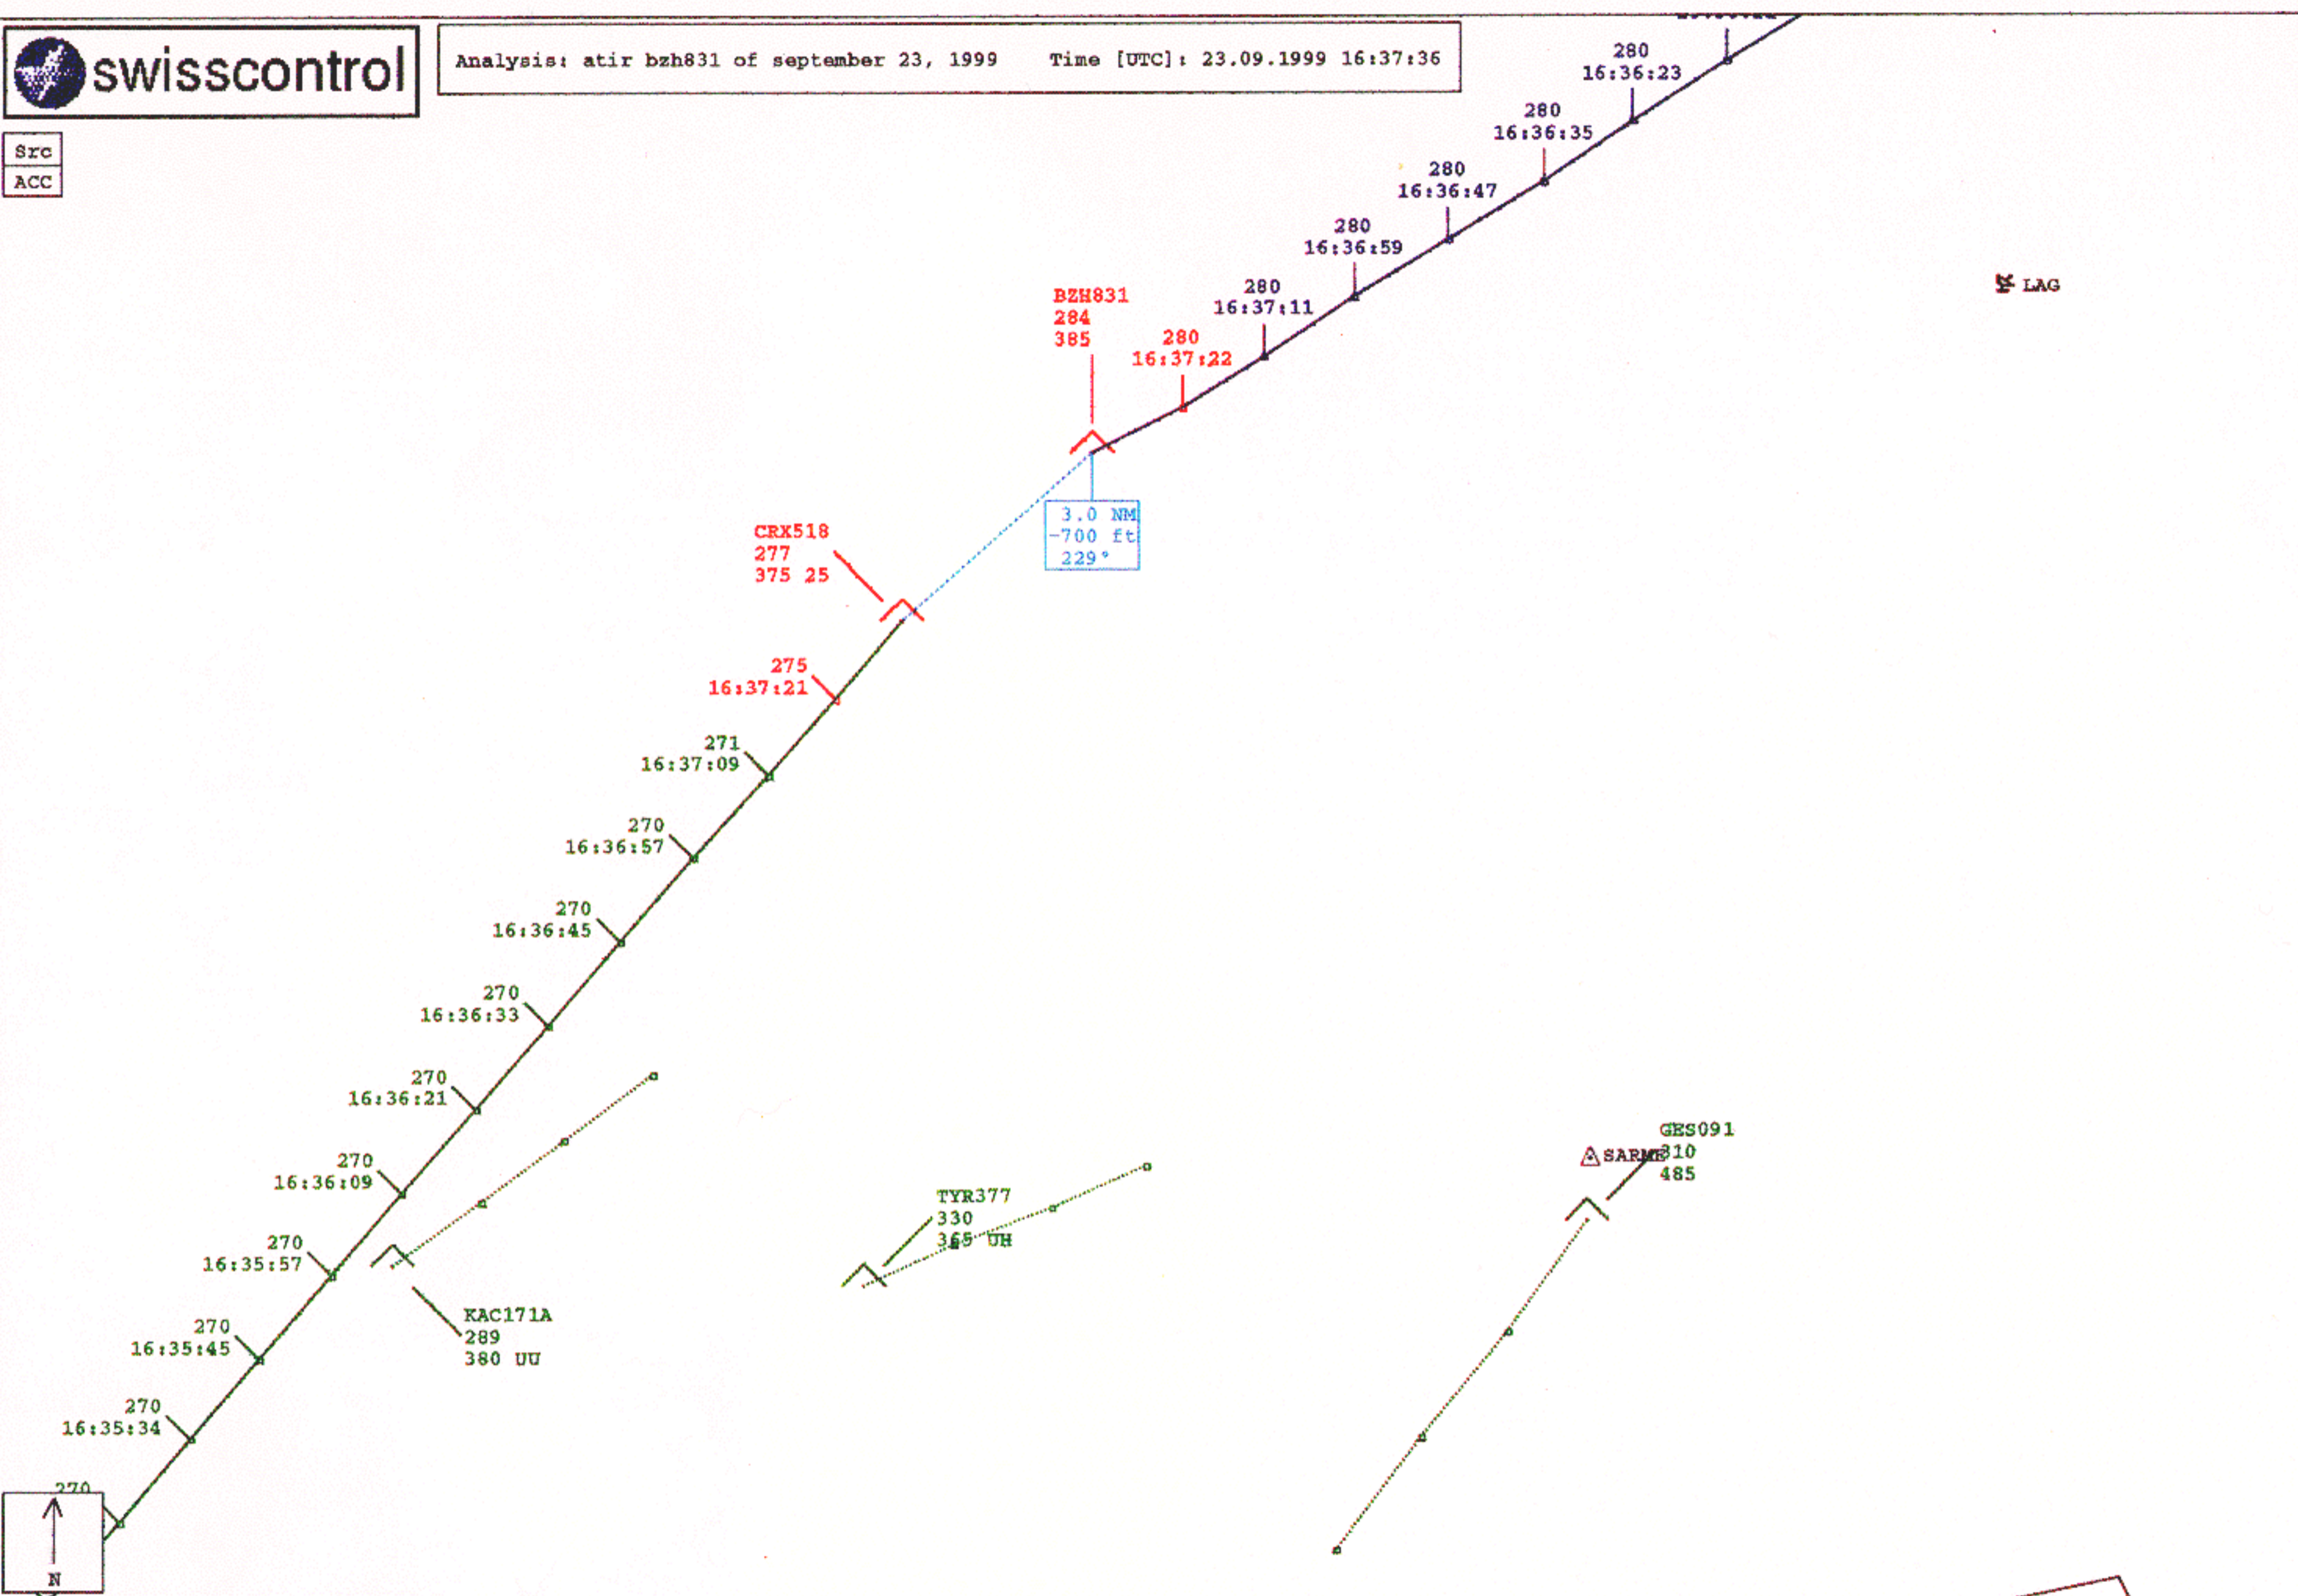
Analysis: atir bzh831 of september 23, 1999 Time [UTC]: 23.09.1999 16:37:36

Trotz der eingeleiteten Massnahmen, sowohl von seiten des Flugverkehrsleiters wie auch der Piloten, kam es zu einer Unterschreitung der Minimalstaffelung.

(3 NM horizontaler und 700 Fuss vertikaler Abstand)

Der Vorfall entstand durch eine kurze Unachtsamkeit des RADAR-FVL, die zur Folge hatte, dass BZH831 kurzzeitig nicht mehr Bestandteil seines Kontrollkonzeptes war.
