# **Schlussbericht des Büros für Flugunfalluntersuchungen**

über den Vorfall (Airprox)

zwischen SWR517, HB-IJG und OE-HIT

vom 14. Januar 2000

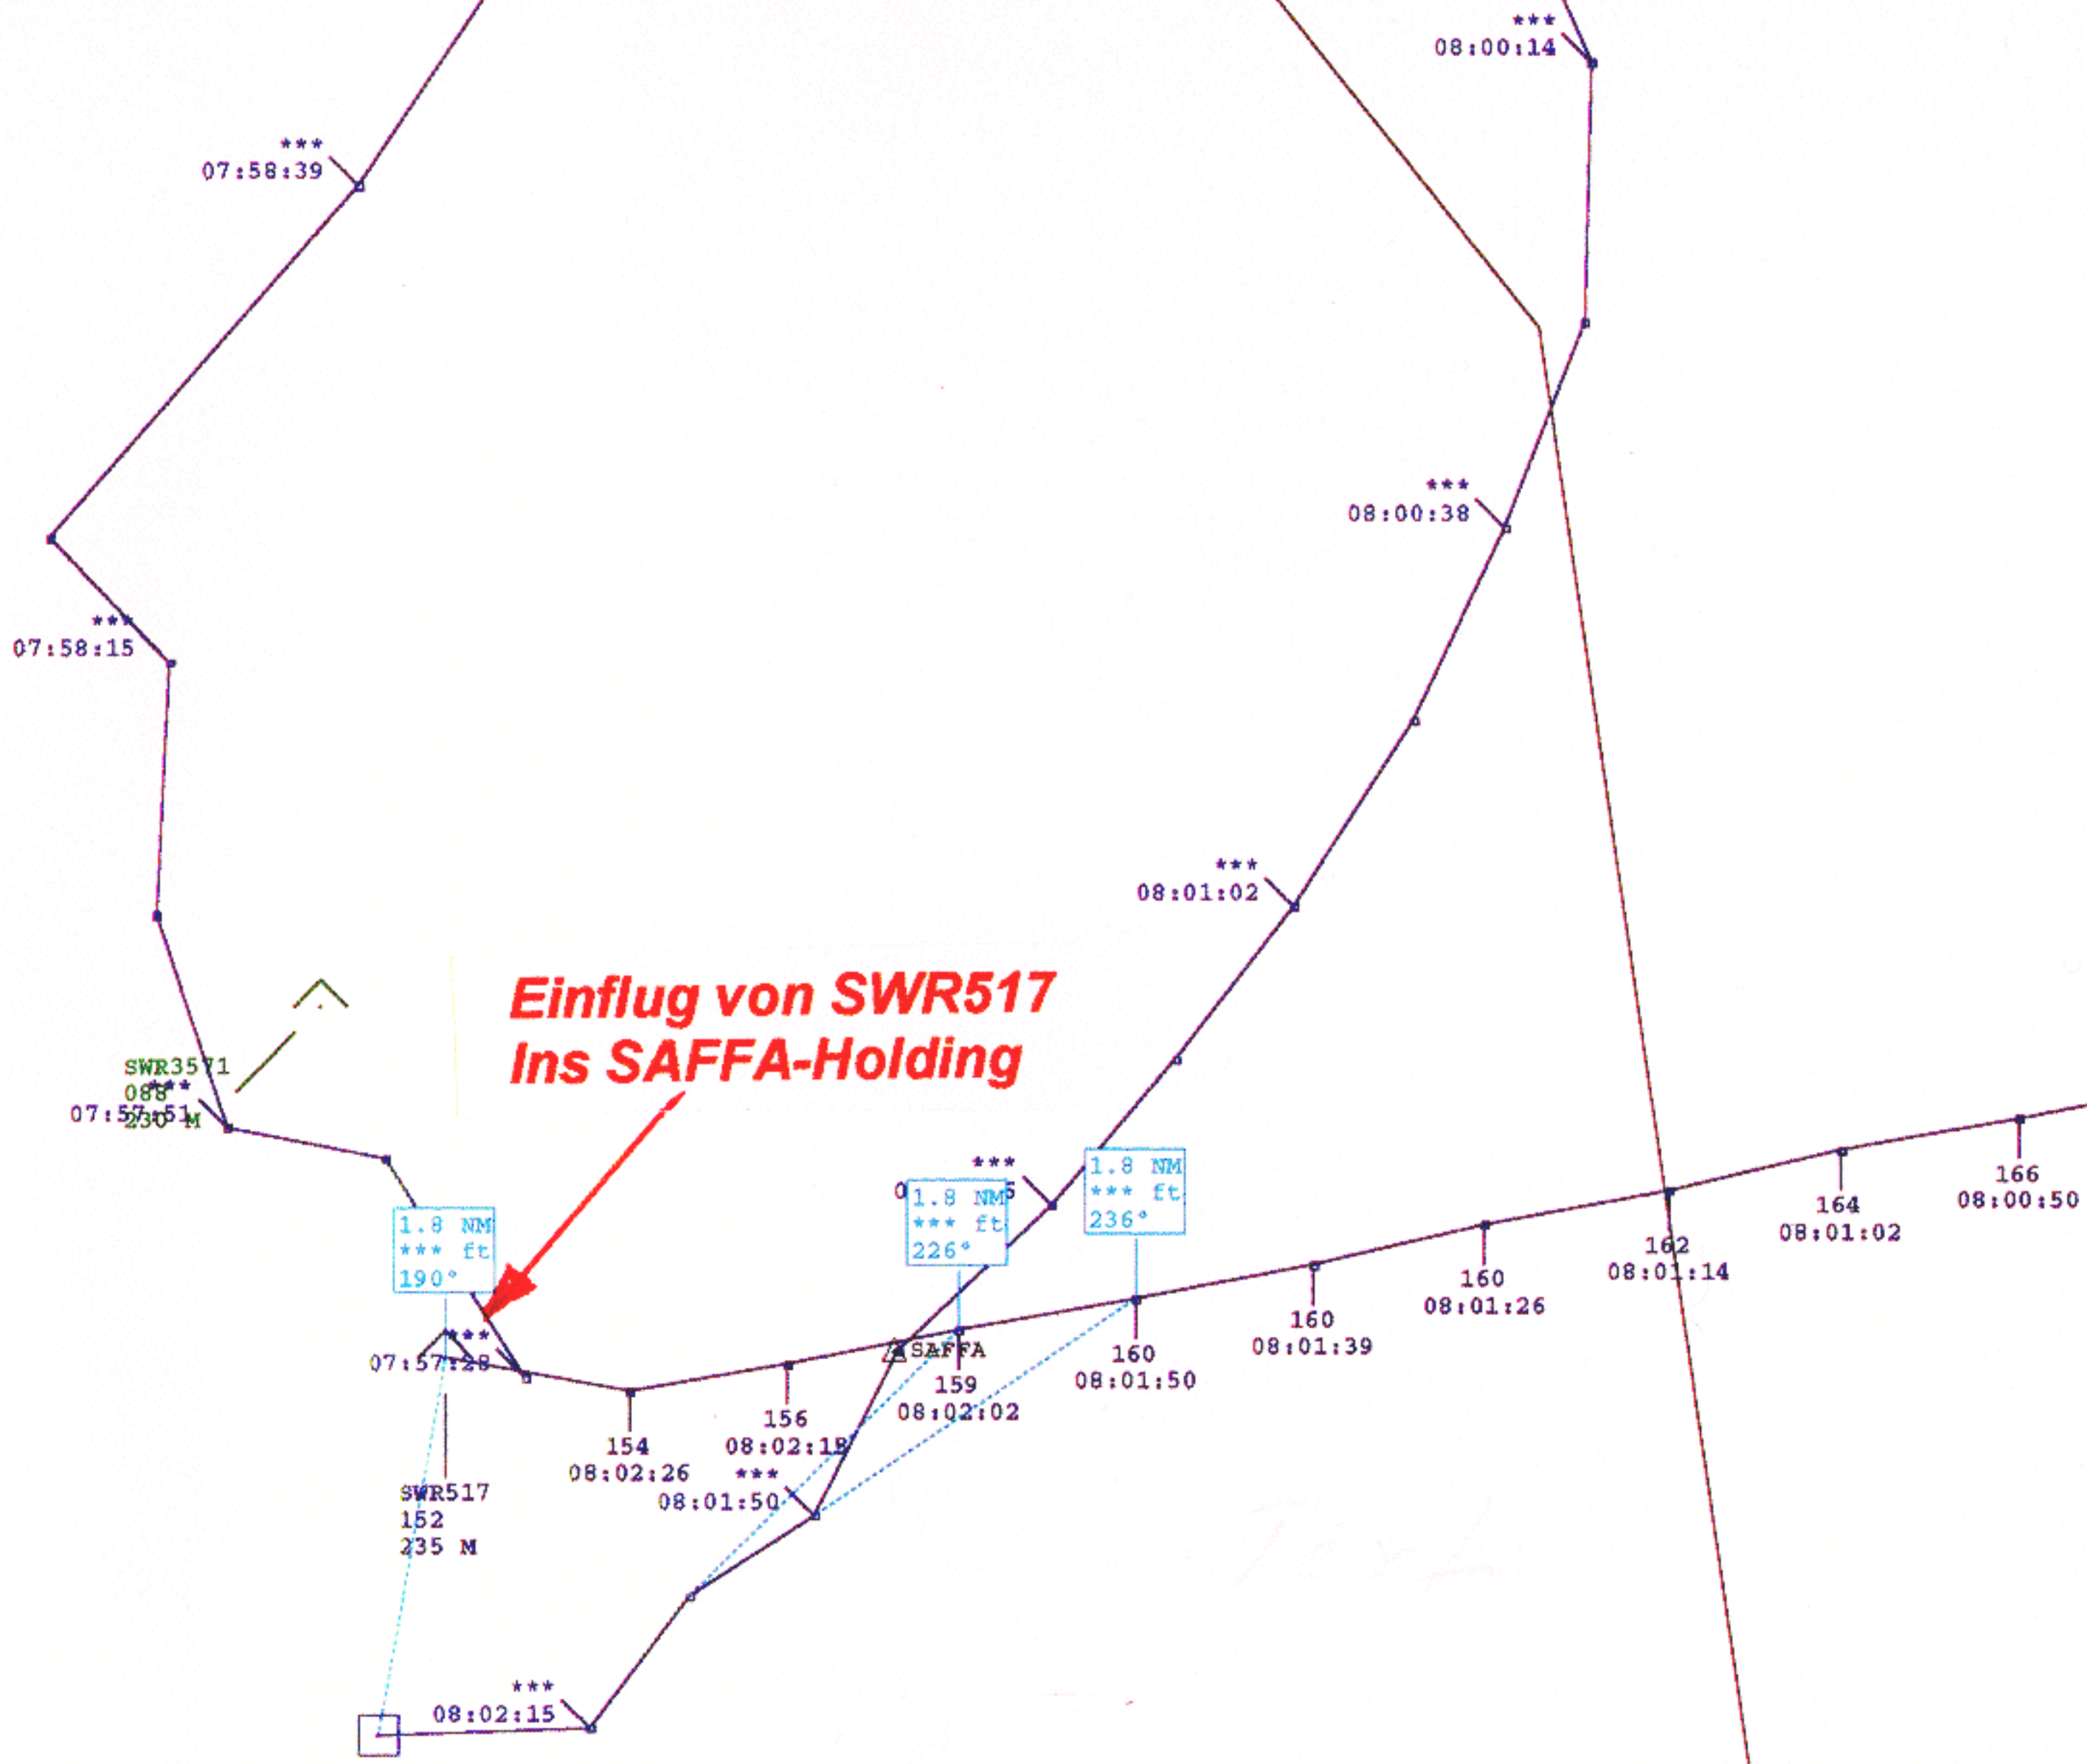
Beilage 2

- Kurz vor dem Vorfall war auch das Primär-Symbol von OE-HIT auf dem Radarschirm nicht mehr sichtbar.
- In der Phase, als OE-HIT nicht mehr sichtbar war, erfolgte die Sinkbewilligung an SWR517.

**Einflug von SWR517  
Ins SAFFA-Holding**

**Letztes Primär-Symbol  
von OE-HIT**

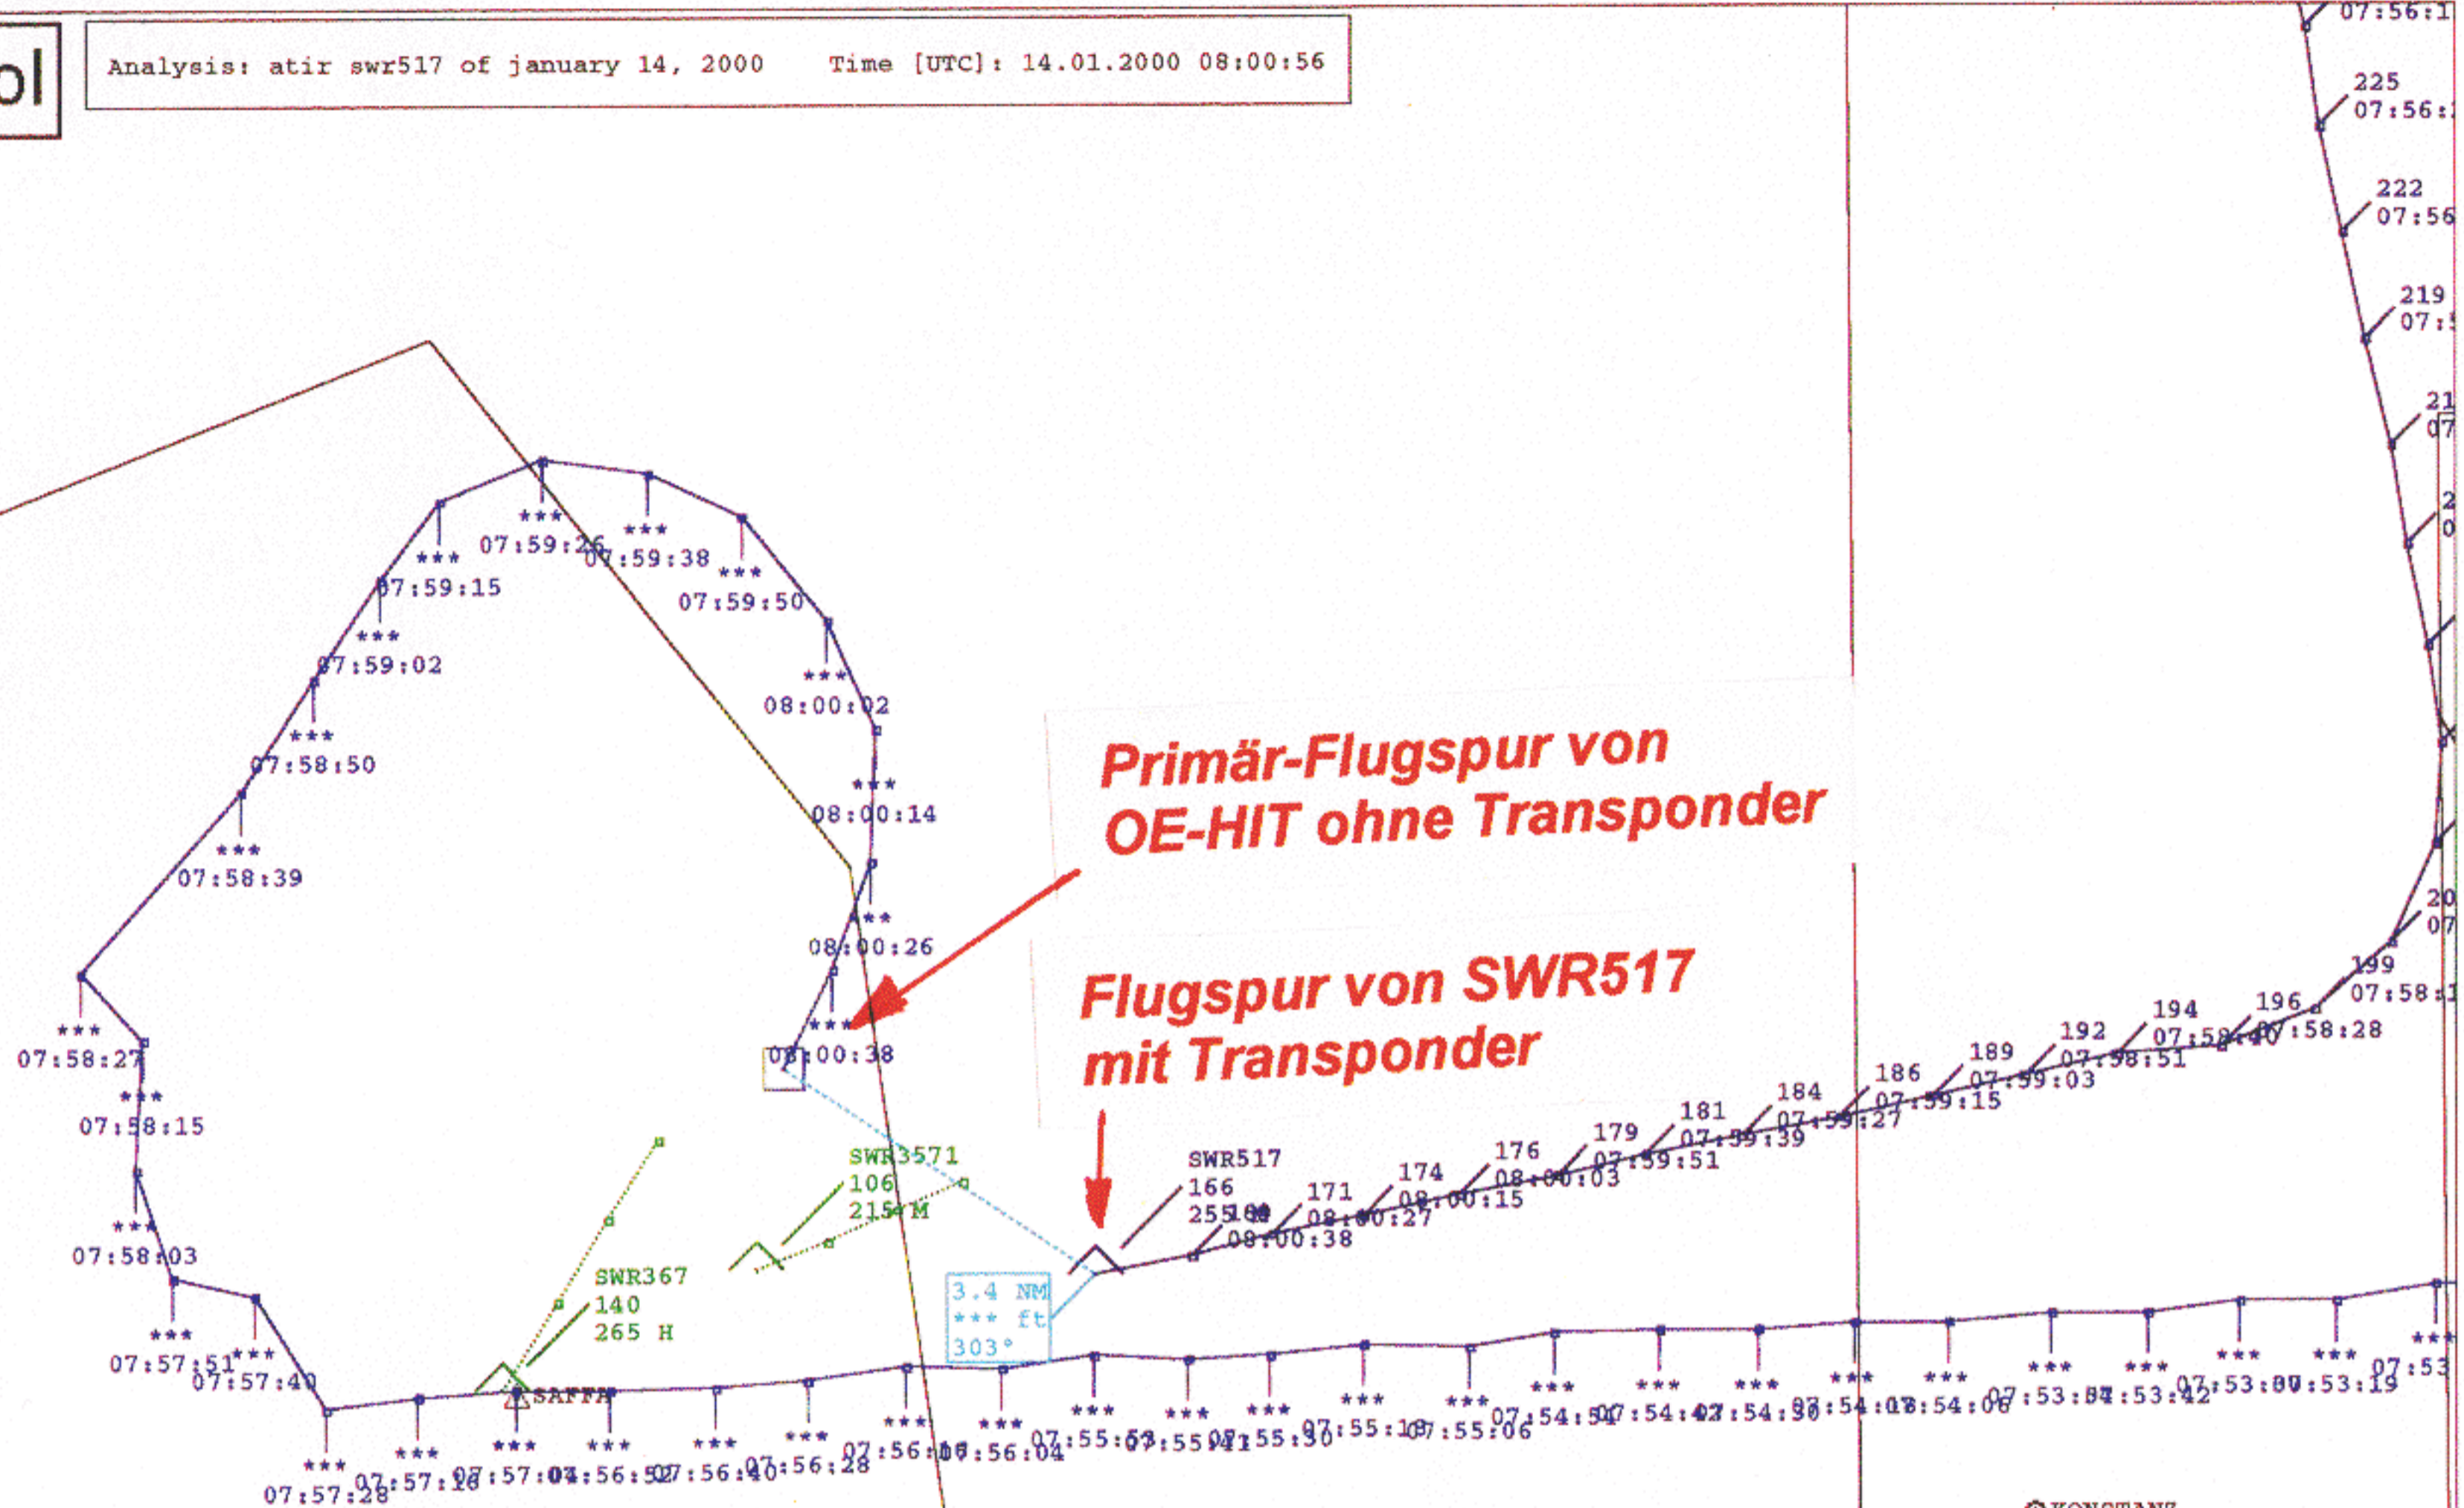
Beilage 3

- Beide Flugzeuge wurden angewiesen, im Warteraum SAFFA auf die Anflugbewilligung zu warten.
- Der Transponder von OE-HIT war defekt und musste auf "Stand-by" geschaltet werden. Dies hatte zur Folge, dass auf dem Radarschirm die Darstellung von Rufzeichen, Höhe und Geschwindigkeit fehlten.

Primär-Flugspur von  
OE-HIT ohne Transponder

Flugspur von SWR517  
mit Transponder
