Schlussbericht des Büros für Flugunfalluntersuchungen

über den Vorfall (Airprox)

zwischen SWR302 und SWR3633

vom 24. August 2000

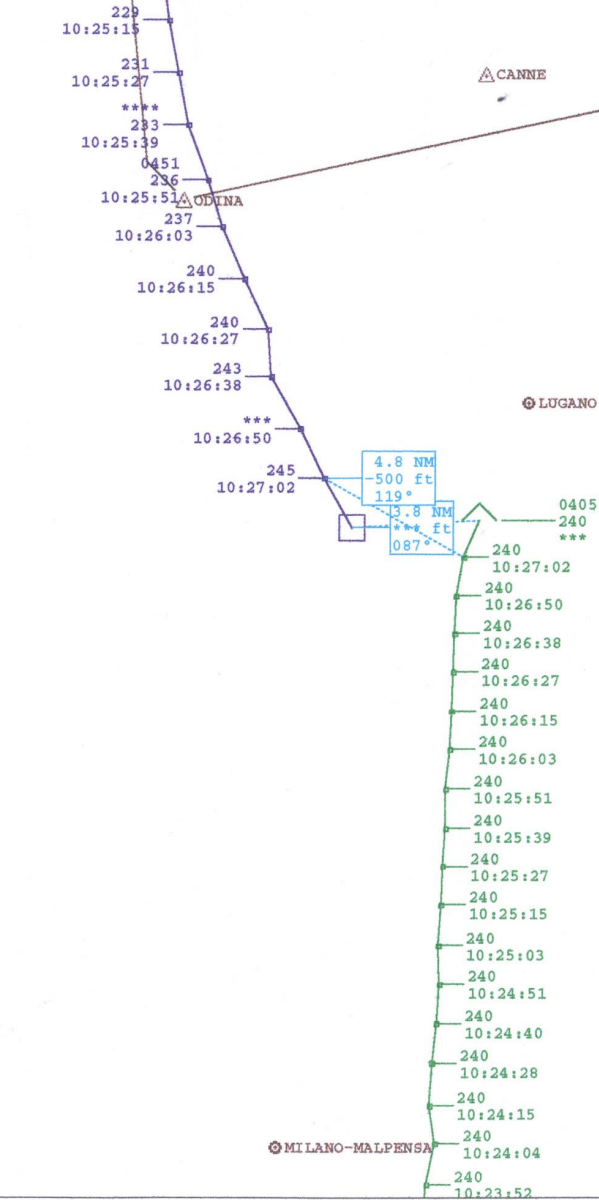
- Um 10:27:42 war die SWR 302 erstmals mit dem neuen, von Milano Control zugeteilten Transpondercode 0451 auf dem Radarmonitor sichtbar. Sie befindet sich jetzt etwa 15 NM südlich ODINA und durchsteigt FL 254. Gleichzeitig befindet sich die SWR 3633 etwa 7 NM NNE der SWR 302, sie ist auf dem Radarmonitor immer noch mit dem Transpondercode von Milano Control dargestellt. Die beiden Flugzeuge haben sich also gekreuzt.

RP-S: "SWR 302, Milano 130 decimal 72, bye bye."
KLM1625 228
191 10:25:03
