# **Schlussbericht des Büros für Flugunfalluntersuchungen**

über den Vorfall (Airprox)

zwischen SWR3962 und EWG583

vom 19. September 2000

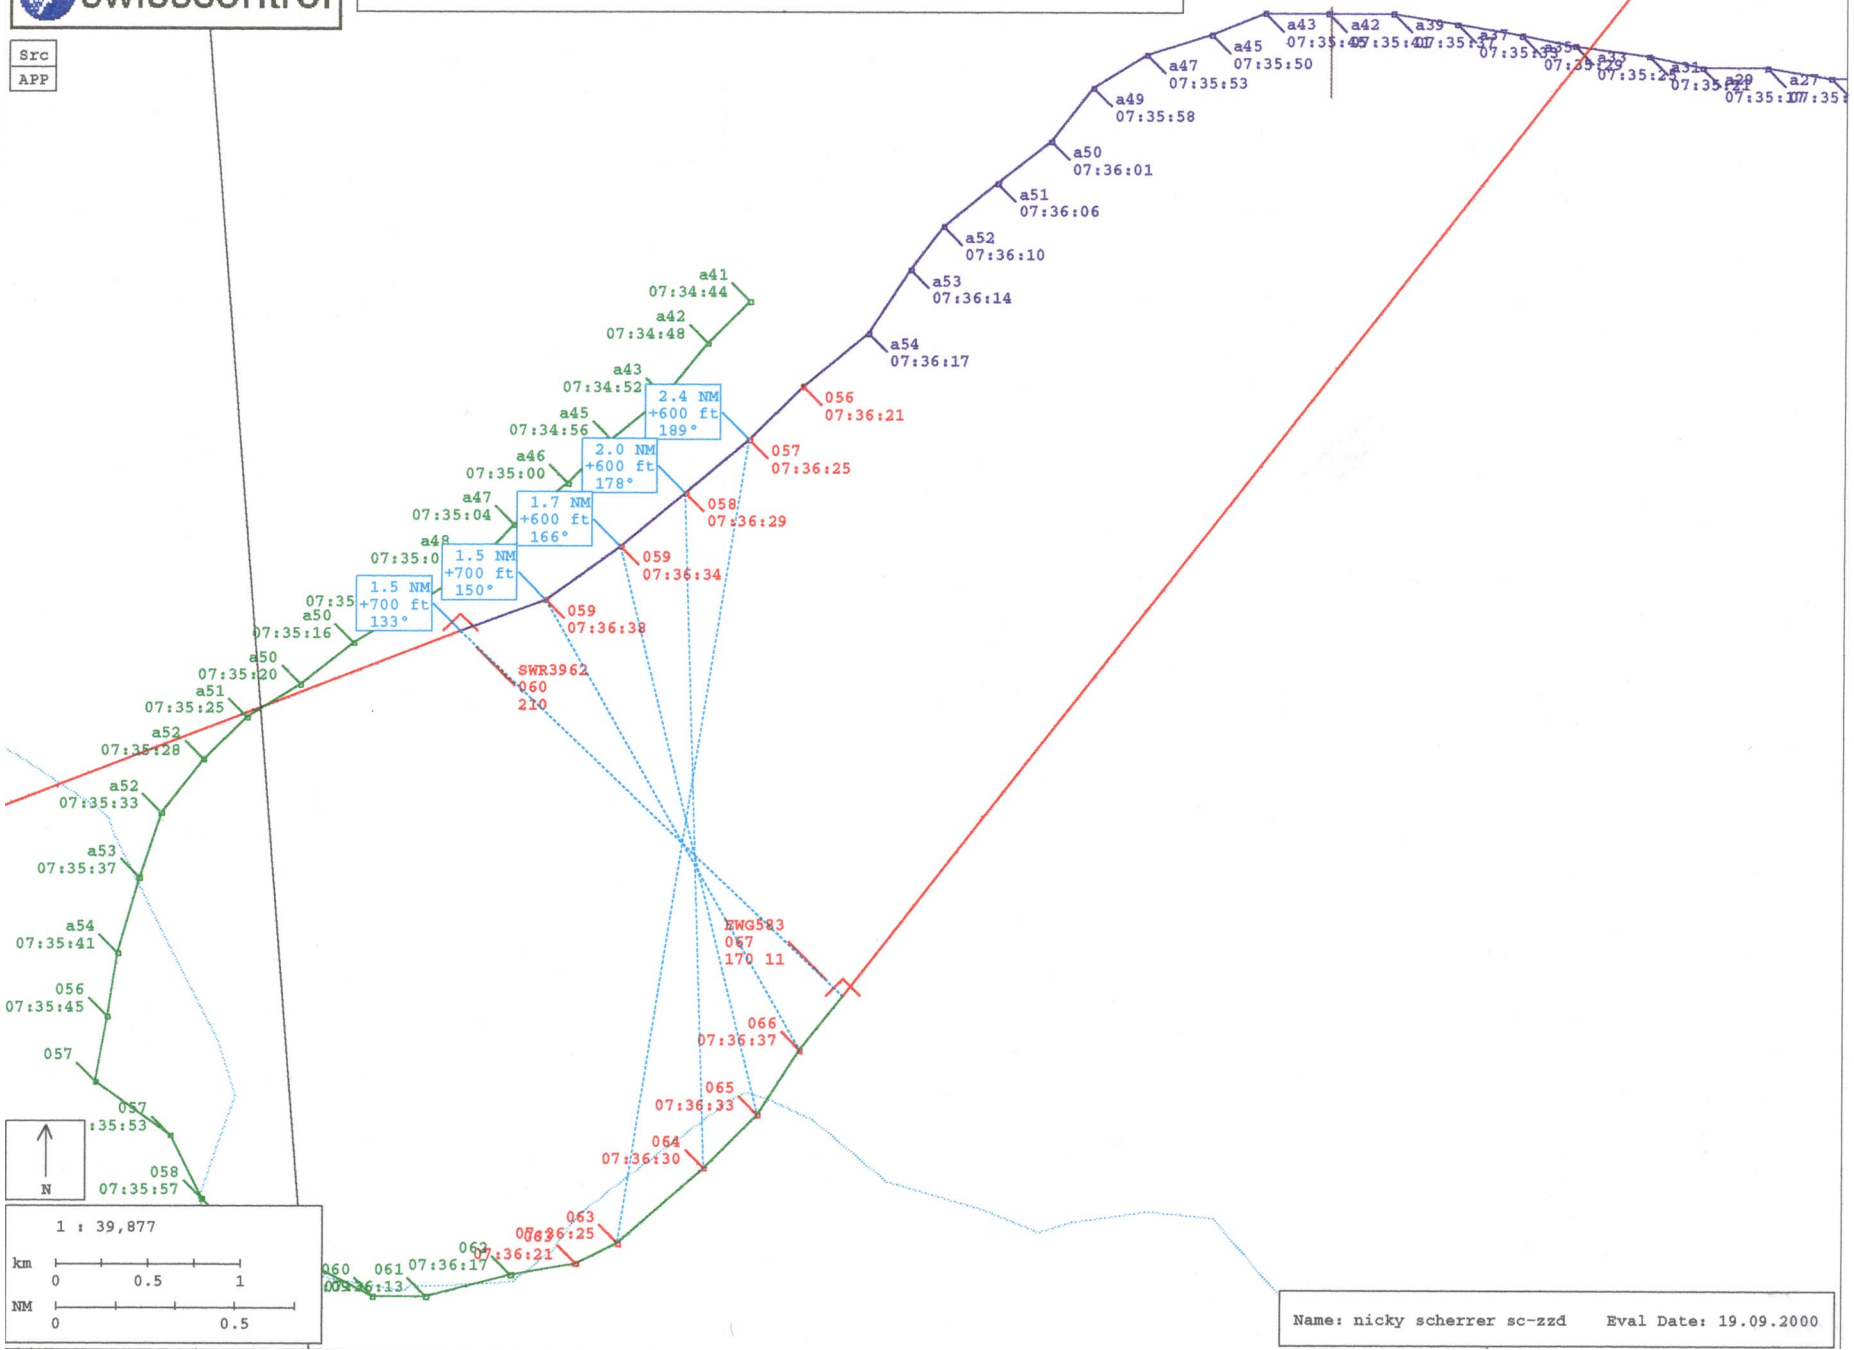
Analysis: atir swr3962 of september 19, 2000 Time [UTC]: 19.09.2000 07:36:46

Um 07:36:40 UTC, als sich die SWR3962 mit einer Steigrate von ungefähr 1'000-1200ft/min dem FL60 näherte, meldete der Pilot, er hätte einen Traffic Collision Avoidance System-Resolution Advisory Alarm und würde absinken (TCAS-RA). Zu der Zeit passierte die EWG583 mit einer Steigrate von ca. 500ft/min den FL66, hatte die Linkskurve bereits beendet und befand sich auf Kurs Richtung ZUE VOR. Die beiden Flugzeuge befanden sich zu dem Zeitpunkt, obwohl seitlich versetzt, nahezu auf Gegenkurs. Dabei kam es zu einer Unterschreitung der verlangten Mindeststaffelung. Die SWR3962, welche nie Sichtkontakt zur EWG583 herstellen konnte, reduzierte aufgrund des TCAS-RA sofort ihre Steiggeschwindigkeit und konnte damit eine weitere vertikale Annäherung der beiden Flugzeuge vermeiden. Wenige Sekunden nach seinem TCAS-RA meldet der Pilot der SWR3962, er hätte jetzt das andere Flugzeug passiert. Die beiden Maschinen hatten sich einander bis auf einen horizontalen Abstand von 1.7 NM und einen vertikalen Abstand von 600ft genähert.
